# Influence des propriétés optiques et de l'endommagement de barrières thermiques EB-PVD pour la mesure d'adhérence par choc laser LASAT-2D

### THÈSE

**Spécialité « Sciences et Génie des Matériaux »**

## **Influence des propriétés optiques et de l'endommagement de barrières thermiques EB-PVD pour la mesure d'adhérence par choc laser LASAT-2D**

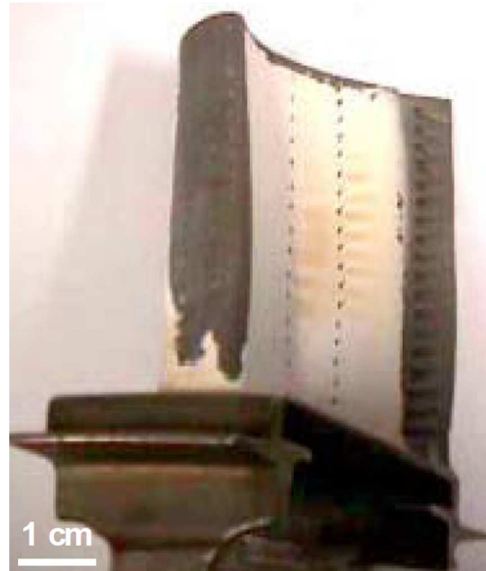
Figure 1.9 – Érosion de la zircone sur le bord d'attaque d'une pale haute pression [THE07]

L'érosion par le sable est essentiellement présente dans les pays proches de déserts. Petit à petit, cet endommagement peut supprimer toute la couche de zircone. C'est le bord d'attaque des aubes qui est affecté (Fig. 1.9). En effet, les flux de gaz ainsi que les particules aspirées sont divisés en arrivant sur l'avant de la pale. Une partie du flux est redirigé vers l'extrados, et l'autre vers l'intrados. Les particules aspirées par la turbine percutent le

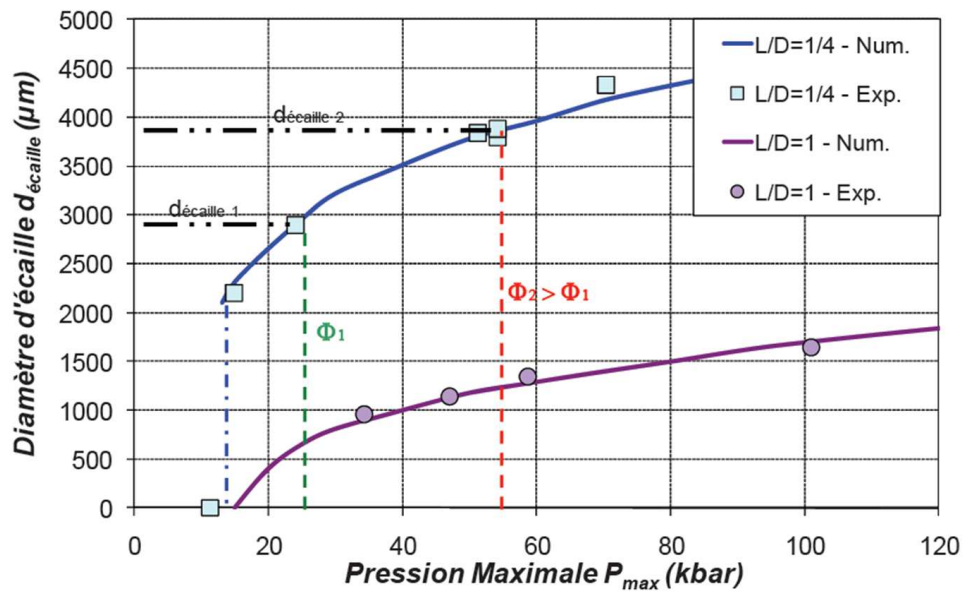
Figure 1.37 – Diamètres d'écaillage obtenus expérimentalement et par modélisation en fonction de la pression maximale de choc [CL10]

Il apparaît que la taille de la décohésion n'est pas fixe, bien que les tirs laser soient avec le même diamètre. La modélisation traduit bien l'évolution obtenue expérimentalement. Aux faibles énergies laser, il n'y a aucun endommagement. Le profil radial de choc (Fig. 1.36) ne dépasse en aucun point la contrainte de rupture. À partir d'une énergie donnée, des défauts (ruptures) apparaissent, dont la taille augmente avec l'énergie laser appliquée, bien que le diamètre du choc ne soit pas modifié. Ce phénomène provient de la forme des profils radiaux de contraintes. En augmentant l'énergie laser appliquée, ses

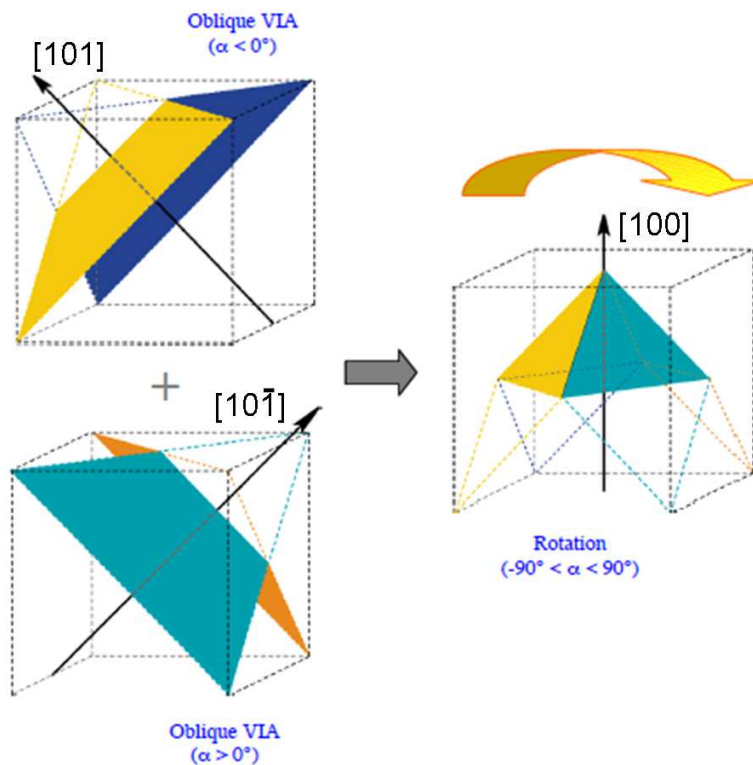
Figure 2.6 – Mécanisme de croissance cristallographique pour des échantillons en rotation [TER01]

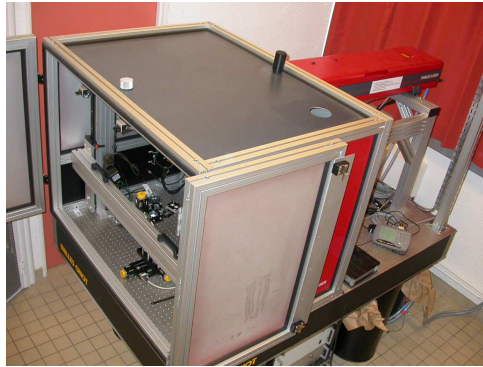
Figure 2.9 – Vue d'ensemble de l'installation LASAT du Centre des Matériaux

Le Centre des Matériaux de l'école des Mines de Paris s'est doté courant 2009 d'une installation laser nanoseconde (Fig. 2.9). L'équipement a été conçu par Thales et financé pour partie dans le cadre d'un projet ASTRE du conseil général de l'Essonne.

La source laser est un modèle SAGA de Thales Laser. Ce laser *Nd : YAG* délivre jusqu'à  $2 J$  à  $532 nm$ . Il est conçu pour travailler en mode pulsé avec une fréquence de tir de  $10 Hz$  par défaut. Son logiciel de gestion permet aussi de travailler en mode mono-tir. C'est dans ce cas là qu'est réalisé le choc laser dans le cadre d'un essai LASAT, car il est nécessaire de n'avoir qu'une seule impulsion. La durée moyenne des impulsions est de  $5,2 ns$  et sa répartition spatiale se rapproche d'un profil top-hat (Fig. 2.10).

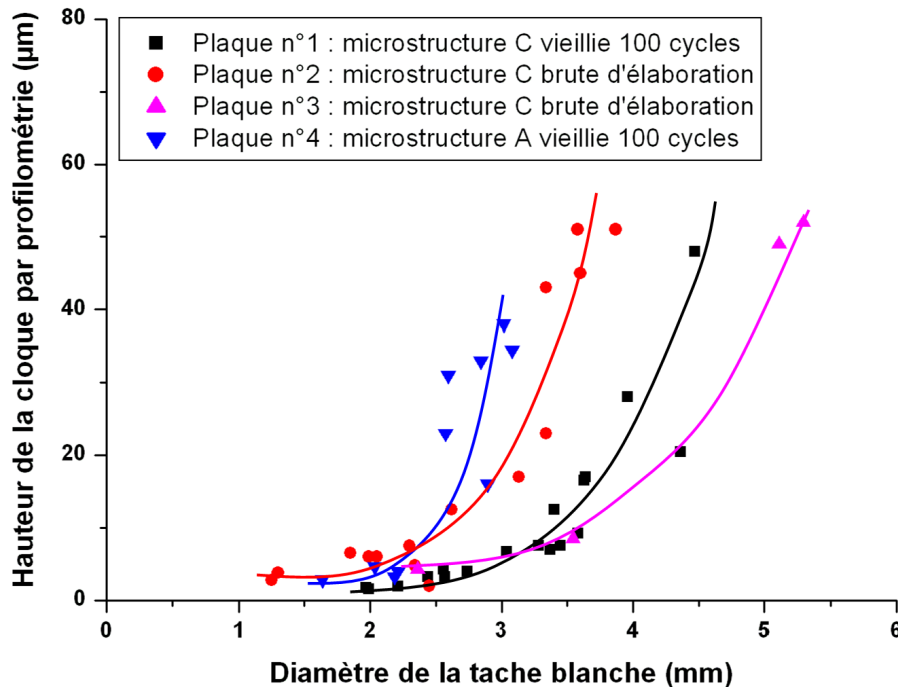
Figure 5.13 – Relation entre la hauteur et le diamètre des cloques sur quatre plaques revêtues de barrière thermique EB-PVD pour différents vieillissements et microstructures de zircone

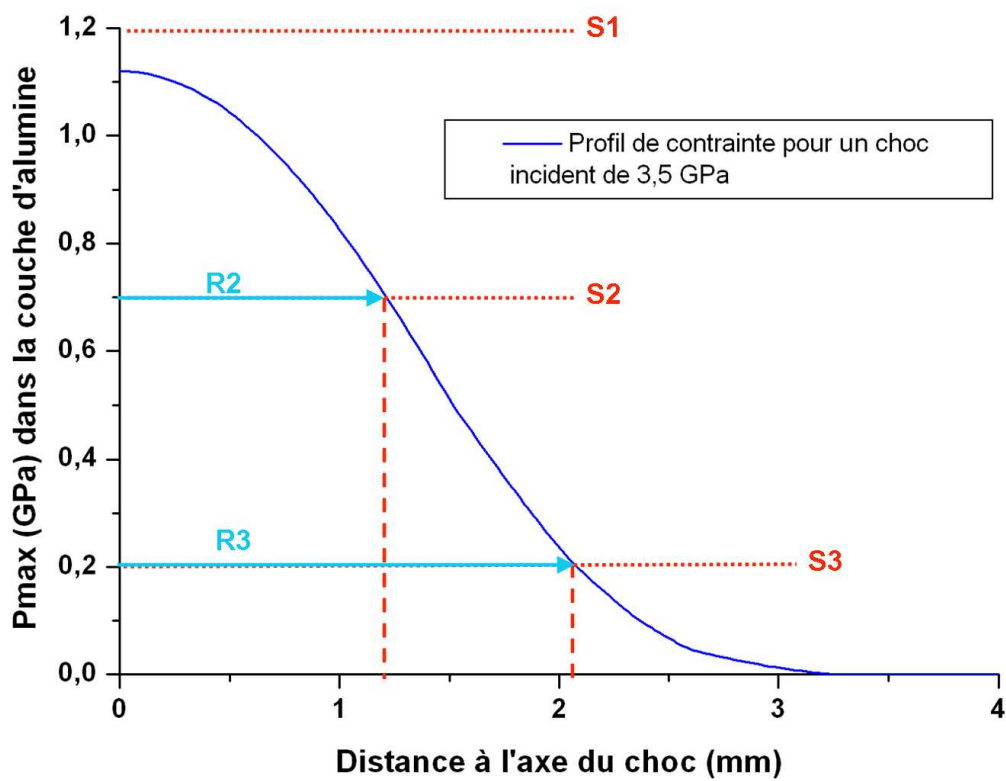
Figure 6.21 – Profil radial de contrainte et évolution de la taille de la rupture R selon différents seuils de rupture S

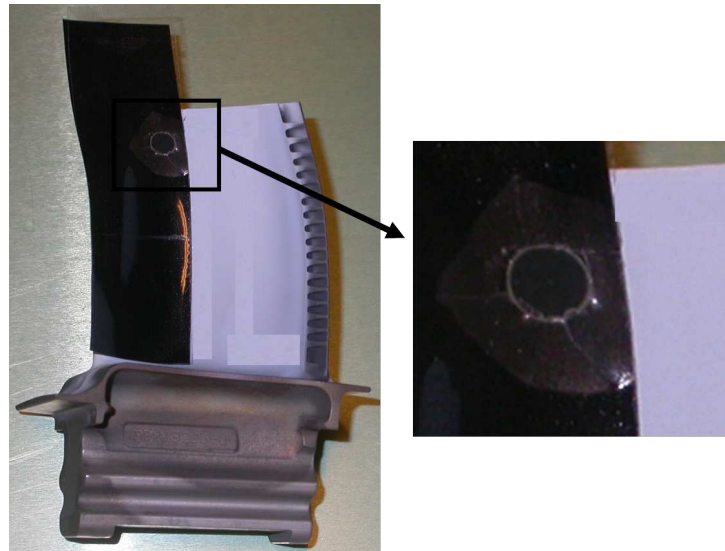
Figure 8.8 – Réalisation de choc LASAT en face avant sur aube de turbine

(a) Impact laser sur les milieux d'absorption et de confinement

Pour transposer la méthode de "face avant" directement sur des aubes revêtues, il faut s'affranchir de l'eau comme milieu de confinement à cause de la géométrie courbée des pièces. Du ruban adhésif transparent a été employé en remplacement, en l'appliquant directement sur le ruban opaque d'absorption. Pendant le choc, ce ruban transparent est détruit par le plasma sur la zone d'interaction et aux abords de cette zone des décollements surviennent (Fig. 8.8(a)). Après enlèvement des milieux de confinement et d'ablation, dans certains cas correspondants aux fortes fluences laser, des taches blanches sont bien visibles dans la zircone (Fig. 8.8(b)). Le phénomène optique révélant la décohésion interfaciale est donc également avéré sur les aubes. Ces essais préliminaires ont été réalisés dans l'intrados et aussi l'extrados de plusieurs aubes rebutées. Les mêmes défauts qu'en face arrière sont observés : les taches blanches ; les écailles entourées d'une tache blanche ; et dans certains cas une rupture dans l'épaisseur de la zircone. En revanche, comme cela est visible sur la

tache blanche supérieure de la figure 8.8(b), il y a aussi des cas avec des taches divisées (doubles). La structure intérieure de l'aube est constituée de surépaisseurs, de renforts et de parois perpendiculaires. Il est probable que la tache blanche divisée en deux soit à cheval sur une de ces zones qui possède une surépaisseur en superalliage. Ainsi, l'onde de choc est modifiée localement et probablement atténuée.
