# Contribution to the study of the effect of polymer matrix composite specimen machining on their mechanical performances

Spécialité : Procédés de Fabrication

# CONTRIBUTION À L'ÉTUDE DE L'EFFET DES CONDITIONS D'USINAGE D'ÉPROUVETTES EN COMPOSITES À MATRICE POLYMÈRE SUR LEUR RÉPONSE MÉCANIQUE.

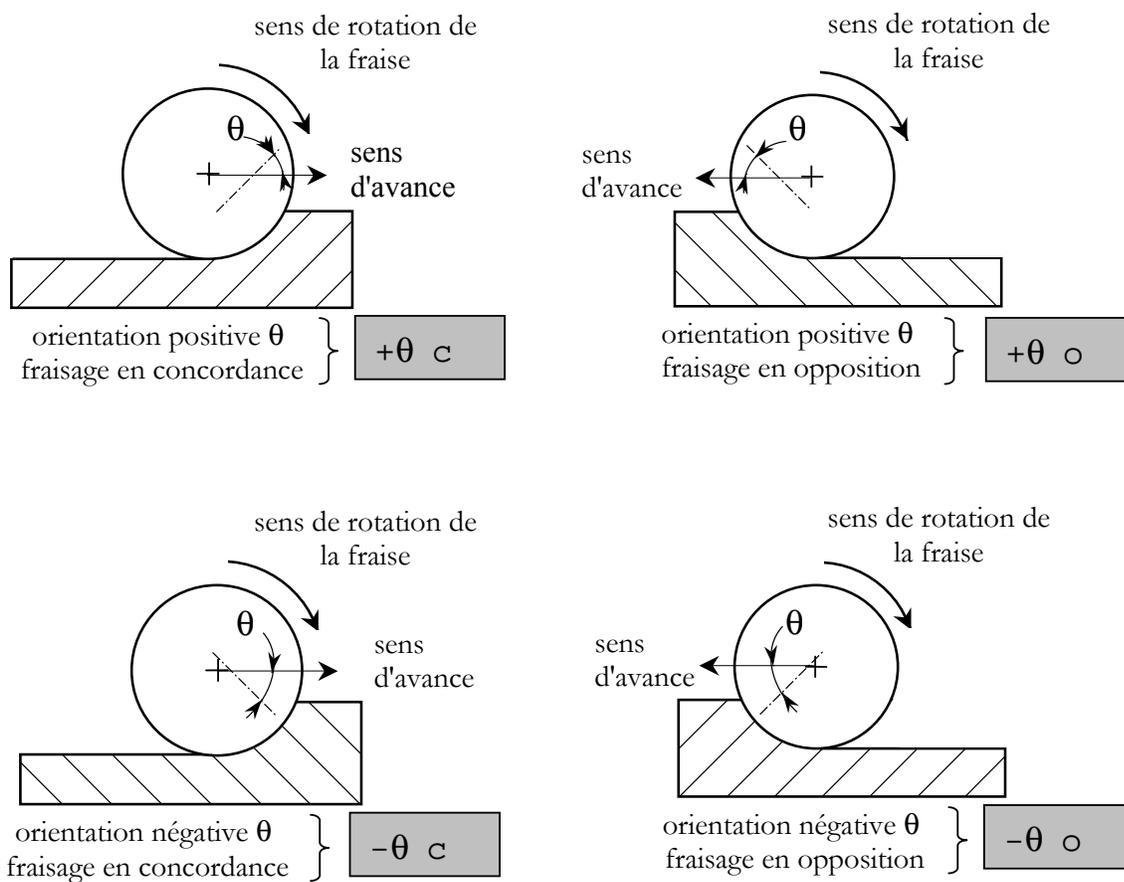
Figure 1.3 – Convention d'orientation des fibres par rapport au sens d'avance.

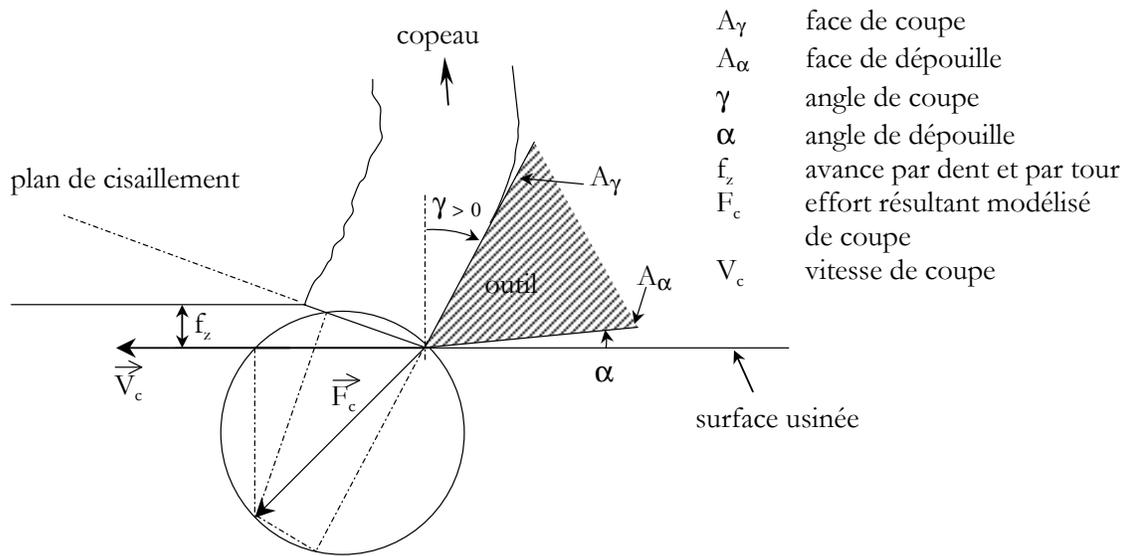
Figure 1.4 – Modélisation de la zone de cisaillement et décomposition de l'effort de coupe résultant au niveau de la pointe de l'outil [46].

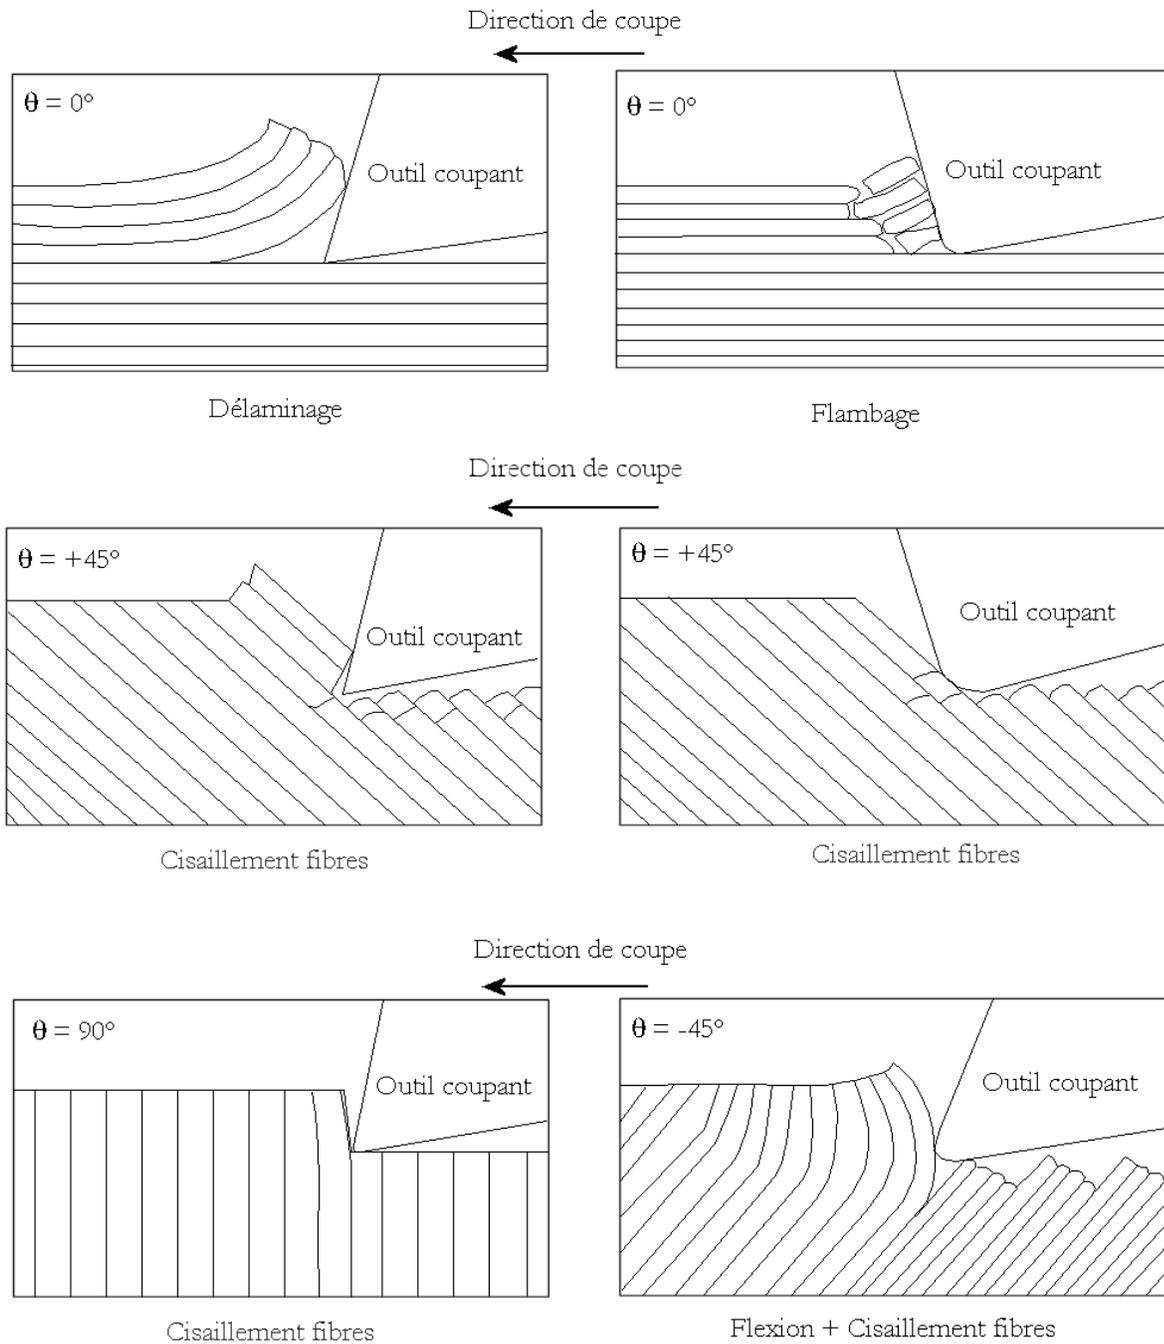
Figure 1.8 – Mécanismes de formation du copeau en coupe orthogonale du carbone/époxy unidirectionnel, d'après Wang et al. [51].

- pour une orientation des fibres à  $0^\circ$ , les mécanismes de formation de copeau se déclinent d'abord par un chargement en mode I (par ouverture) de la section coupée avec rupture le long de l'interface fibre/matrice combiné à un chargement en mode II (glissement droit) dans la direction d'avance de l'outil (la proportion relative de ces deux modes étant fonction de l'angle de coupe). La séparation du "copeau" se produit ensuite après rupture des fibres fléchies dans une direction perpendiculaire à leur axe ;

- pour une orientation de fibres à  $90^\circ$  ainsi que pour les orientations négatives, l'enlèvement de matière est initié par une ouverture en mode I qui pénètre dans la matière (en dessous de la direction de coupe) en suivant l'interface fibre/matrice, prolongée par une rupture secondaire qui remonte jusqu'à la surface en suivant le cisaillement des fibres.

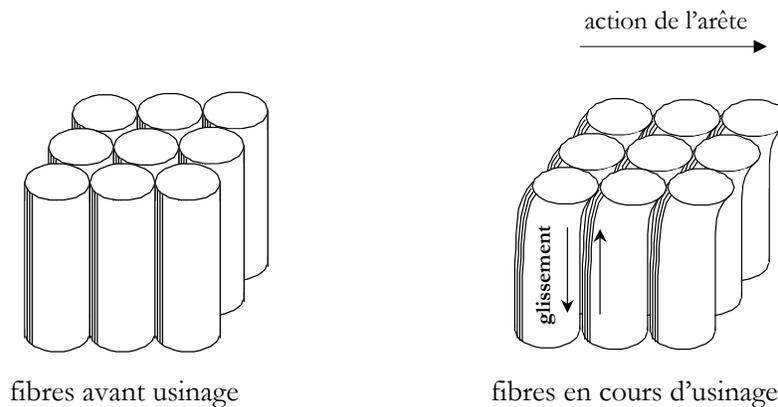
Figure 1.13 – *Fléchissement et décohésion de l'interface fibre/matrice [23].*

**Les microfissures internes** : le fléchissement des fibres (cf. figure 1.13) sous la poussée

de l'arête de coupe au niveau de la surface usinée conduit à un déplacement relatif des fibres par rapport à la matrice assimilable à un glissement. Ce dernier entraîne une décohésion de l'interface fibre/matrice.

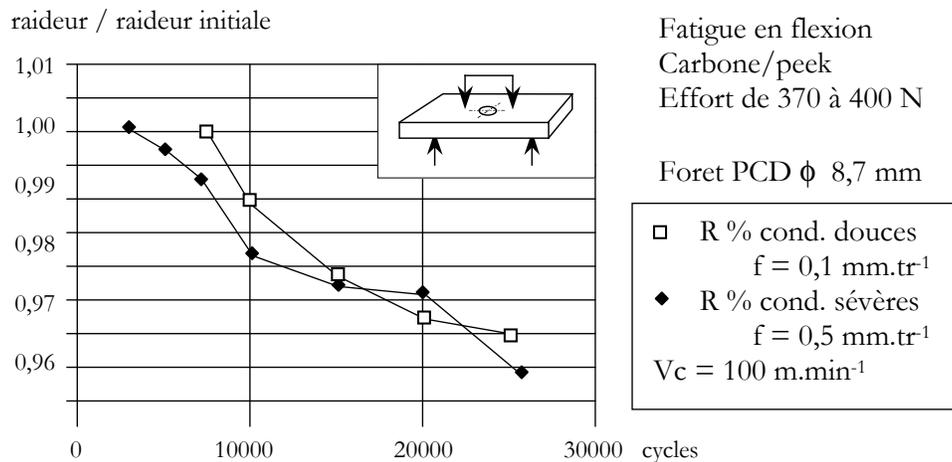
Figure 1.15 – Défauts en entrée et sortie : évolution de la raideur en fonction du nombre de cycles, composite carbone/PEEK unidirectionnel, conditions douces : vitesse d'avance =  $0,1$  mm.tr<sup>-1</sup> ; conditions sévères : vitesse d'avance =  $0,5$  mm.tr<sup>-1</sup>, diamètre du trou :  $10$  mm [23].

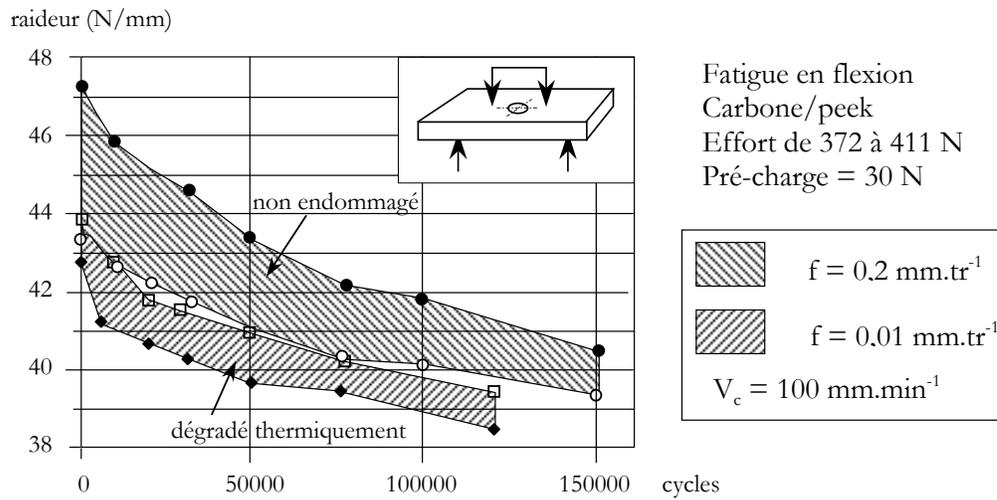
Figure 1.16 – *Dégradations thermiques : évolution de la raideur en fonction du nombre de cycles, composite carbone/PEEK unidirectionnel, pour deux valeurs de l'avance [23].*

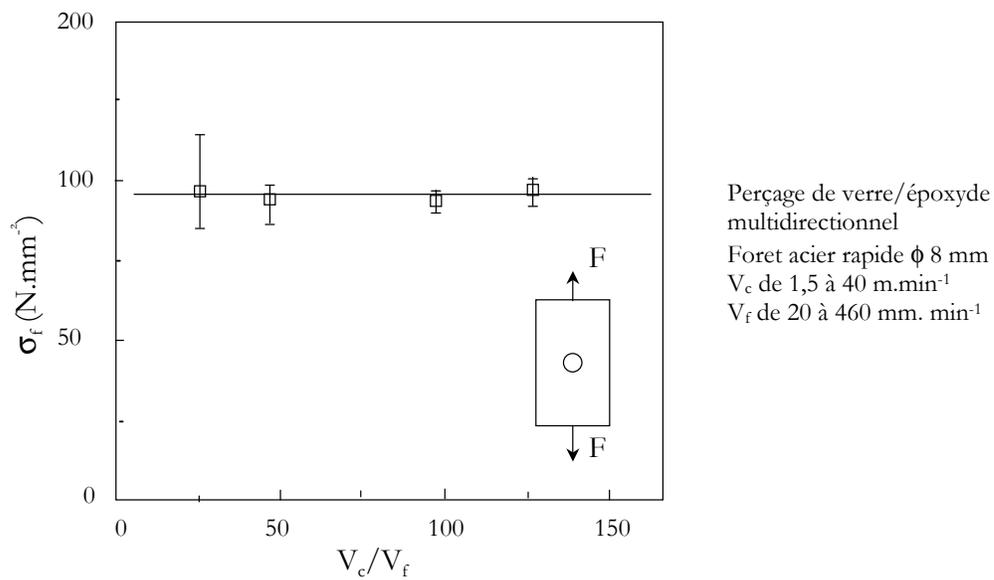
Figure 1.17 – *Évolution de la contrainte à la rupture en traction d'éprouvettes percées en verre/époxy  $[0/90/+45/-45]_S$  en fonction du rapport vitesse de coupe sur vitesse d'avance ( $V_c/V_f$ ) [49].*

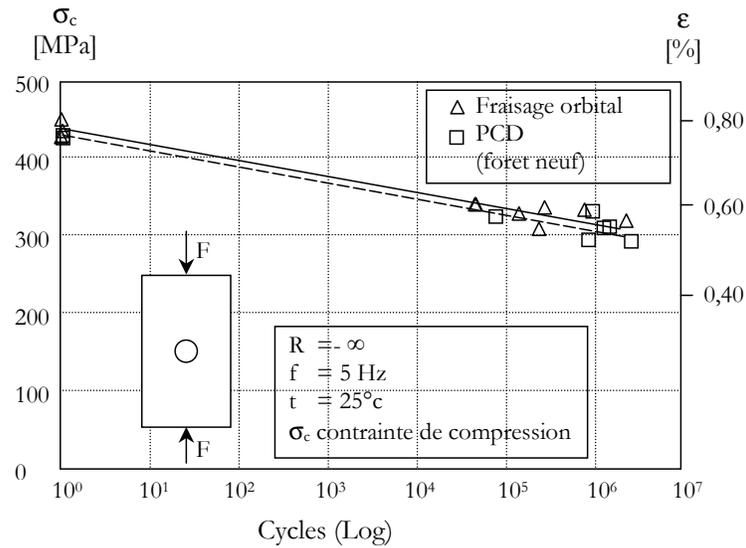
Figure 1.18 – *Courbe de Wöhler en compression sur des éprouvettes carbone/époxy multidirectionnelles  $[(+45/-45/0/90)_3]_{24S}$  percées avec différents outils provoquant du délaminage (foret PCD) ou non (perçage orbital) [37].*

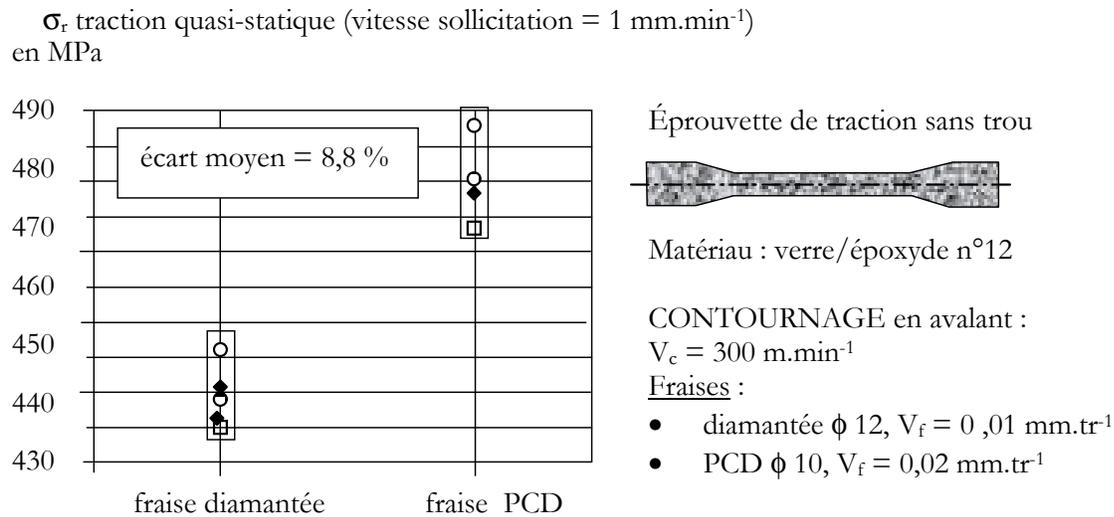
Figure 1.21 – Réduction de la résistance à la traction en fonction de l'outil utilisé pour l'usinage des éprouvettes verre/époxy  $[0/45/0/90/0/-45/90/0]_{2S}$  [23].

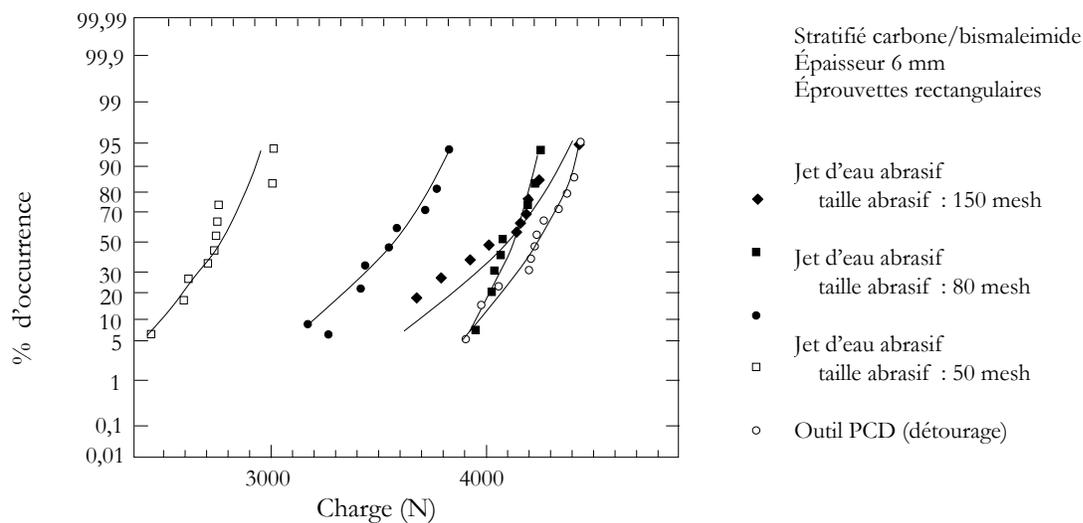
Figure 1.22 – Effort à rupture à la flexion 4 points d'éprouvettes carbone/bismaléimide  $[(0/45/90/-45)_6]_S$  en fonction du mode de préparation des éprouvettes. [18].

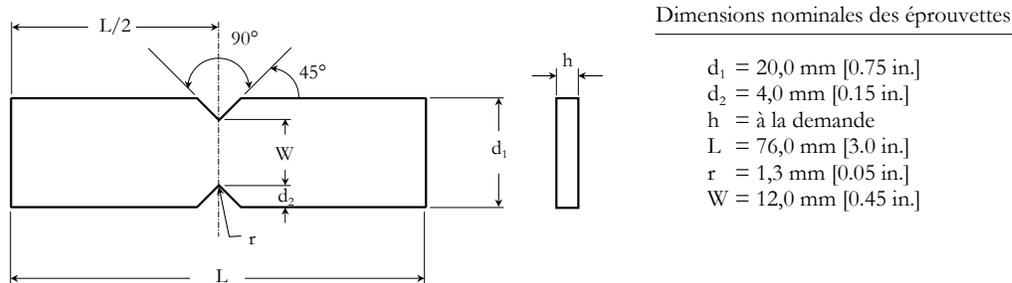
Figure 2.1 – Définition des éprouvettes Iosipescu.

Cet essai mécanique normalisé (norme ASTM D 5379/D5379 M [4]) consiste à charger en déplacement imposé une éprouvette rectangulaire (géométrie définie en figure 2.1) pourvue de deux entailles symétriques en vé à  $90^\circ$ . Ce type d'essai est communément désigné

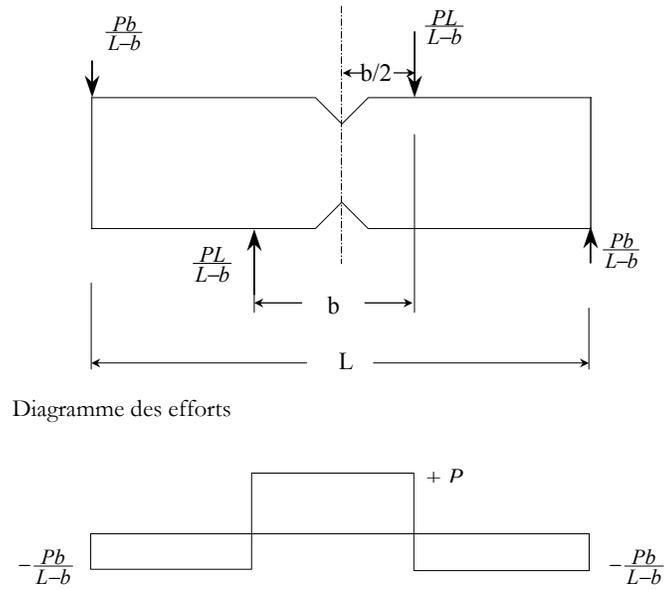
Figure 2.2 – *Chargement des éprouvettes Iosipescu [4].*

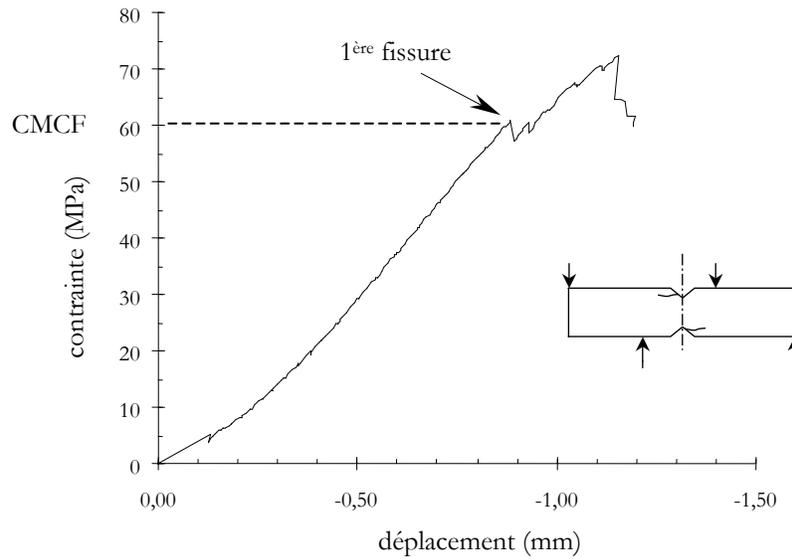
Figure 2.3 – *Courbe typique de relevé d'essai de cisaillement Iosipescu (échantillon carbone/époxy).*

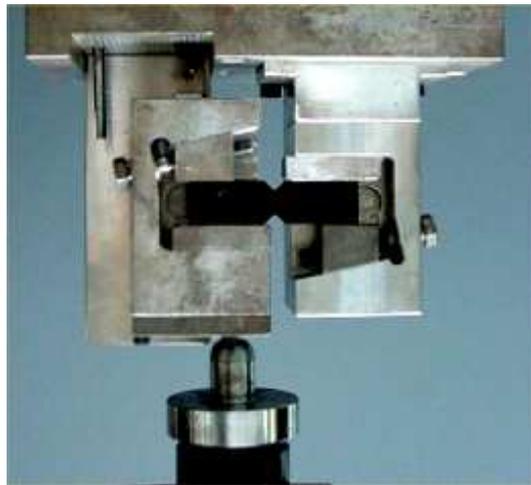
Figure 2.4 – Montage d'essai Iosipescu amélioré par F. Pierron [38].

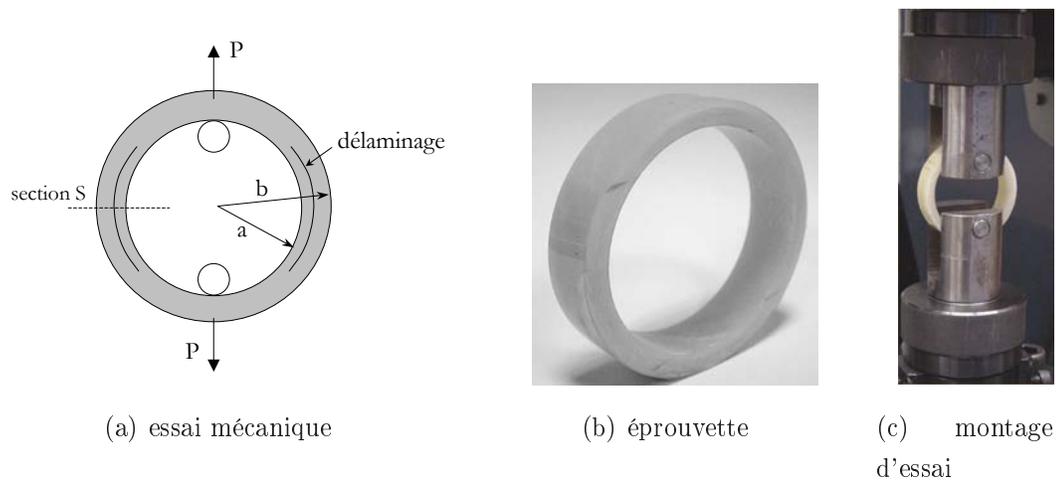
Figure 2.5 – *Essai de traction sur anneau épais.*

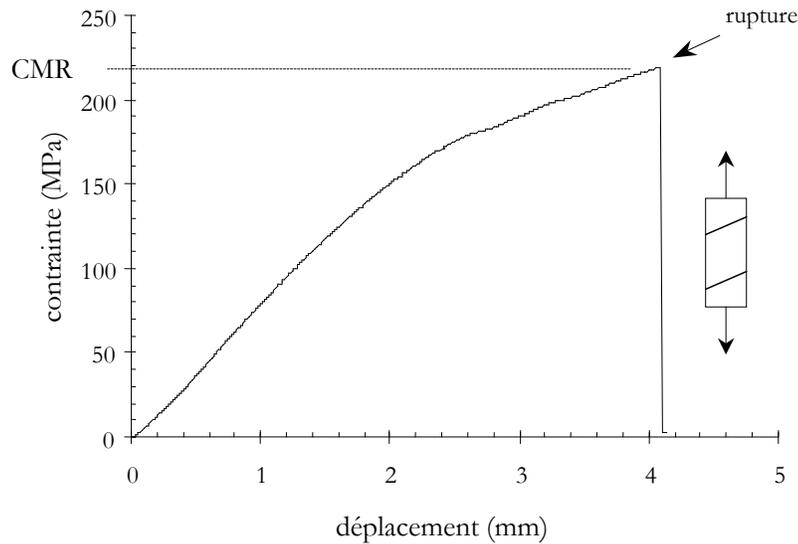
Figure 2.8 – *Courbe de réponse typique d'essai de traction hors-axes.*

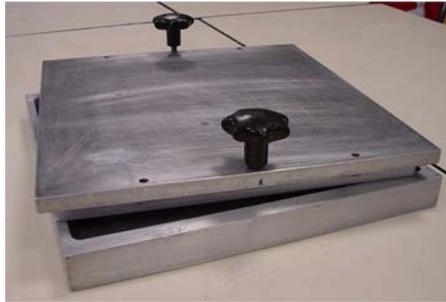
Figure 2.10 – Moule de cuisson des plaques de composite verre/époxy.

Les plaques de stratifié en composite C4 ont été pressées dans un moule rigide spécialement réalisé (cf. figure 2.10). L'épaisseur des plaques est ainsi calibrée par des cales dont l'épaisseur est fonction du nombre de plis utilisés et des caractéristiques du préimprégné. La résine époxy des composites C3 et C4 étant la même (M10), le cycle de cuisson du composite C3 a été conservé pour le composite C4.

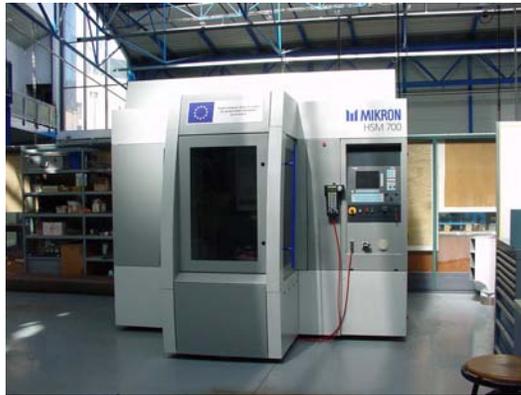
Figure 2.11 – Centre d'usinage à grande vitesse.

Il s'agit d'un centre d'usinage à grande vitesse et à commande numérique Mikron de référence HSM 700 (cf. fig. 2.11). Ses caractéristiques principales sont :

- vitesse de rotation de la broche : 1000 à 42000  $\text{tr}\cdot\text{min}^{-1}$  ;
- vitesse d'avance de l'outil dans la matière : 0 à 20000  $\text{mm}\cdot\text{min}^{-1}$  ;
- accélération maxi : 10  $\text{m}\cdot\text{s}^{-2}$  ;
- 3 axes pilotés (en position, en vitesse de déplacement et en accélération) ;
- 4<sup>ème</sup> et 5<sup>ème</sup> axes par plateau rotatif.

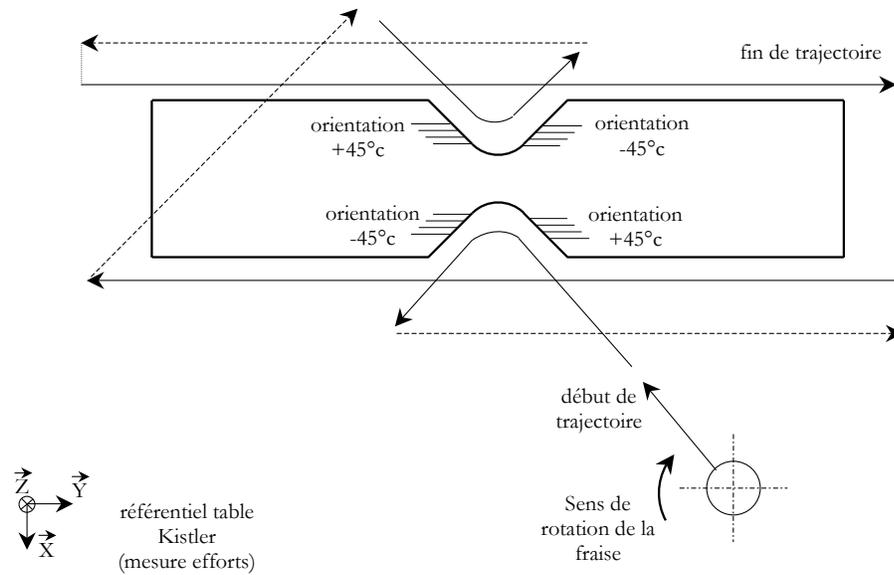
Figure 2.12 – Trajectoire de l'outil pour l'usinage des éprouvettes Iosipescu (trait plein : vitesse travail, trait pointillé : vitesse de dégagement).

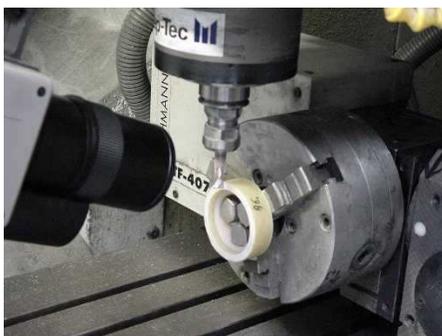
(a) Fraisage de profil

1. tronçonnage-ébauche en anneaux de 20 mm d'épaisseur, à partir du tube de composite verre/époxy C2, par un disque diamanté de granulométrie  $50 \mu m$  et de diamètre 350 mm, à une vitesse de rotation de  $3000 tr.min^{-1}$  ;
2. fraisage-finition pour ramener l'épaisseur à 15 mm caractéristique des éprouvettes en anneaux. Deux modes de finition ont été pratiqués : le fraisage de profil (cf. figure 2.13(a)) et le fraisage en bout (cf. figure 2.13(b)).

Figure 2.13 – Modes de fraisage des éprouvettes anneaux.

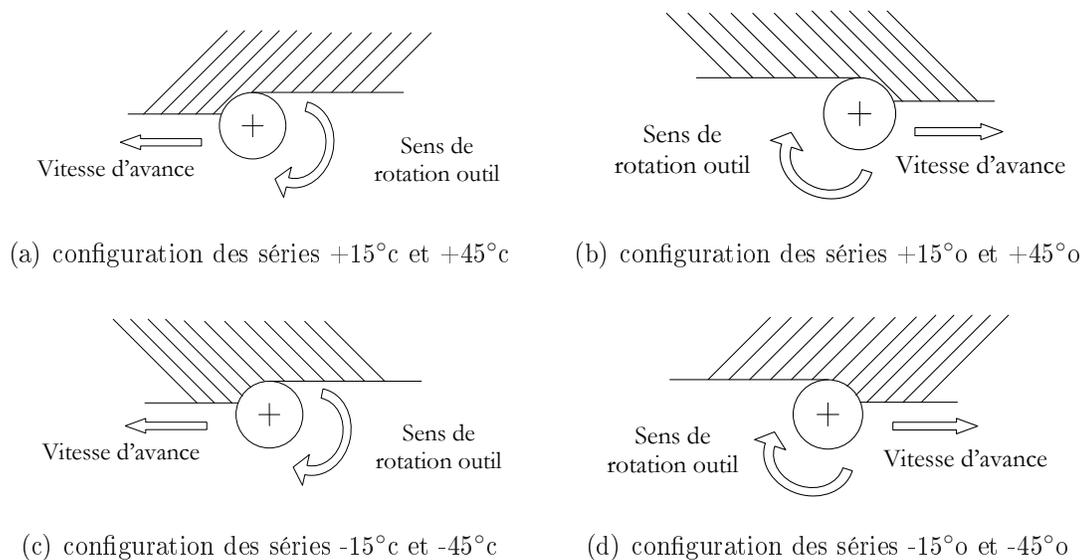
Figure 2.15 – Modes d'attaque de l'outil de la deuxième campagne d'essais de traction hors-axes.

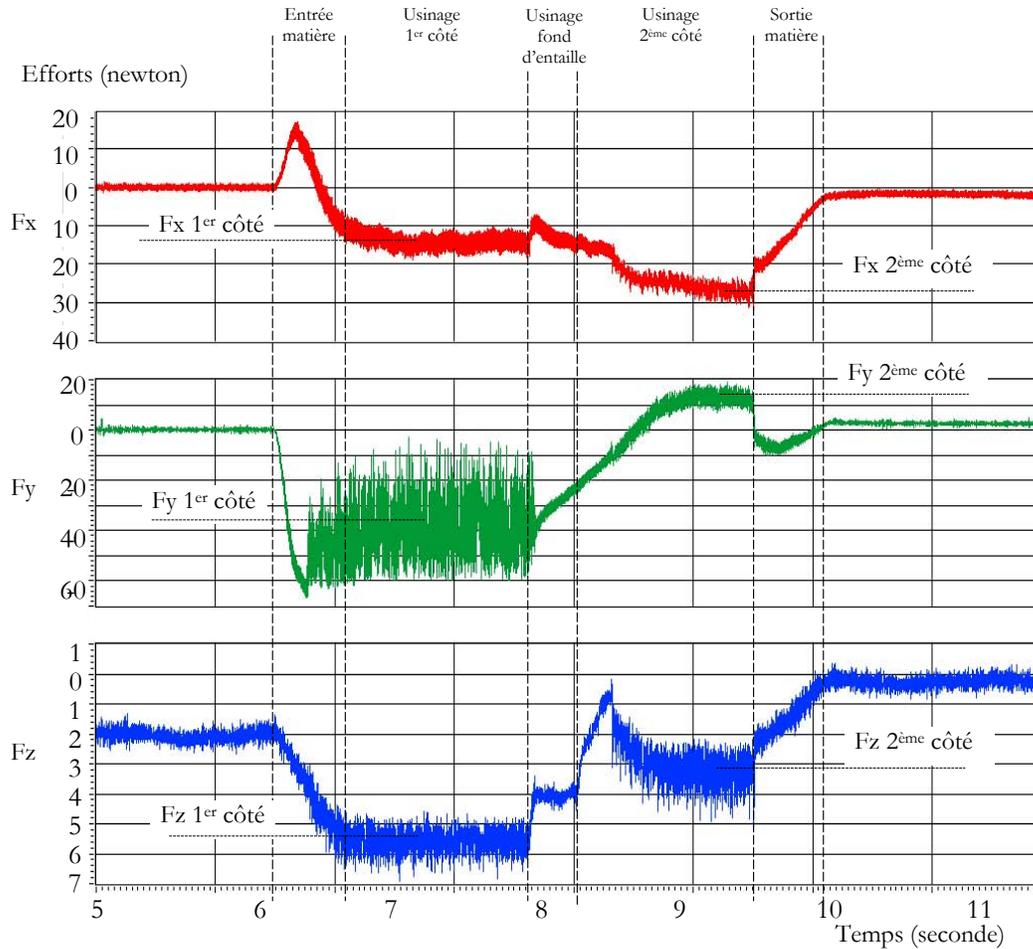
Figure 2.16 – Relevé des composantes de l'effort de coupe pendant l'usinage d'une entaille d'éprouvette Iosipescu.

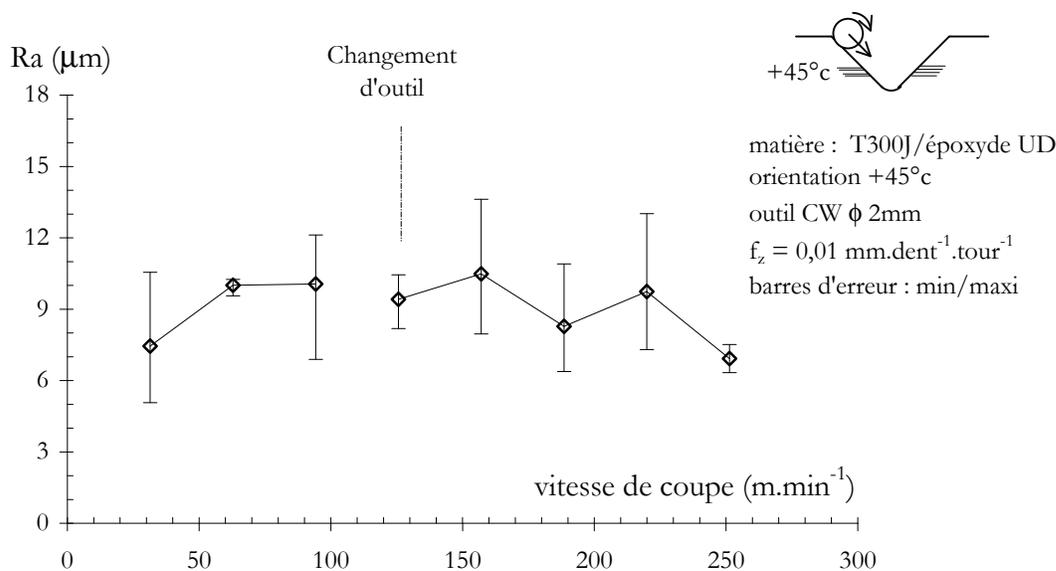
Figure 3.1 – Rugosité  $Ra$  dans l'entaille côté  $+45^\circ$  en fonction de la vitesse de coupe. Éprouvettes Iosipescu, composite C1.

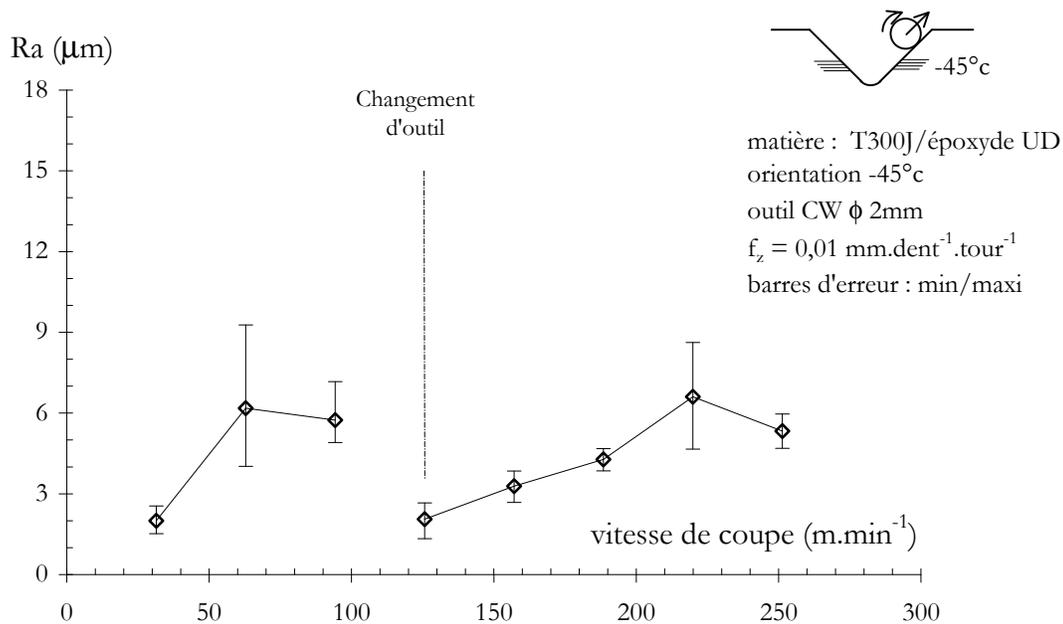
Figure 3.2 – Rugosité  $Ra$  dans l'entaille côté  $-45^\circ\text{c}$  en fonction de la vitesse de coupe. Éprouvettes Iosipescu, composite C1.

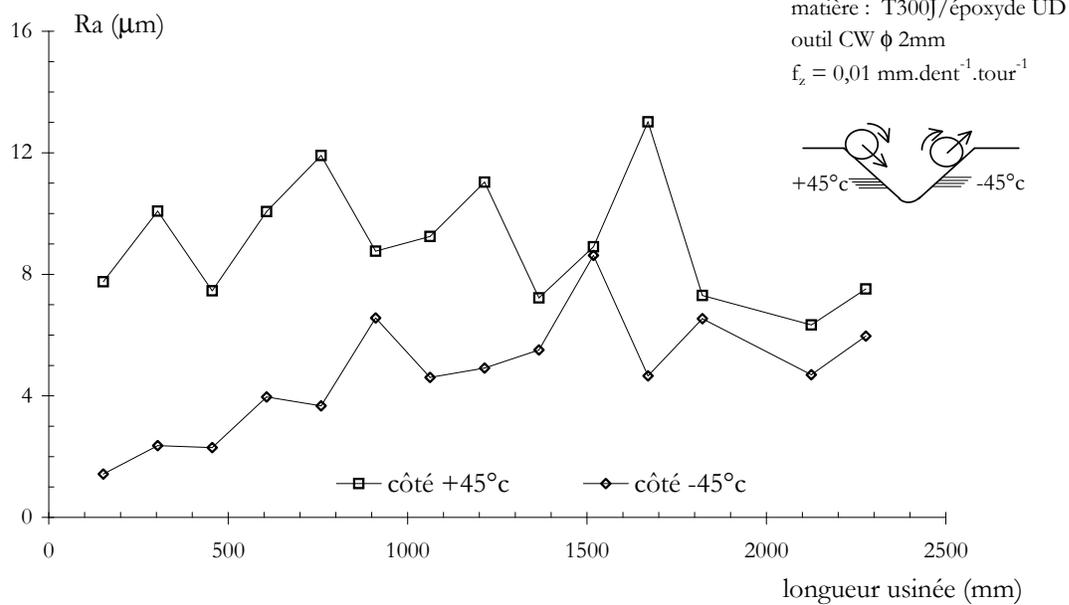
Figure 3.3 – Rugosité dans l'entaille en fonction de la longueur usinée par les outils (épreuves Iosipescu, composite C1).

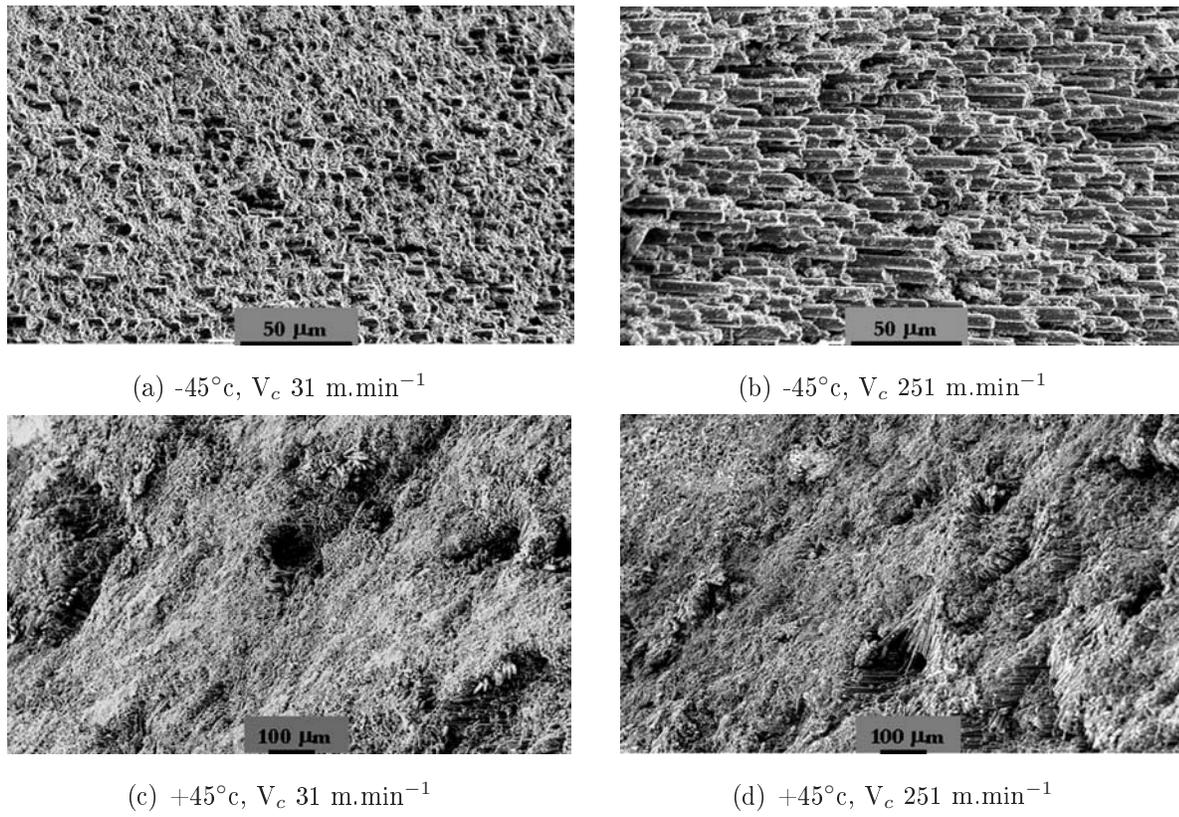
Figure 3.6 – Aspect micrographique des surfaces usinées en fonction des conditions de coupe. Éprouvettes type Iosipescu, composite C1.

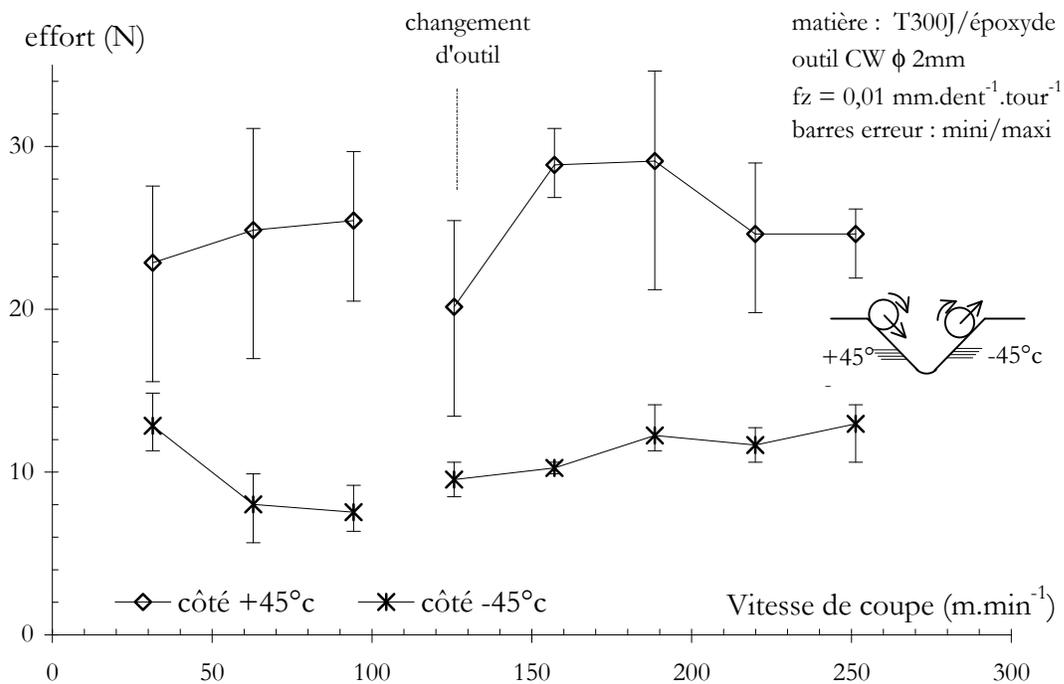
Figure 3.7 – Composante normale à la surface usinée de l'effort de coupe dans l'entaille en fonction de la vitesse de coupe. Éprouvettes Iosipescu carbone/époxy. Composite C1.

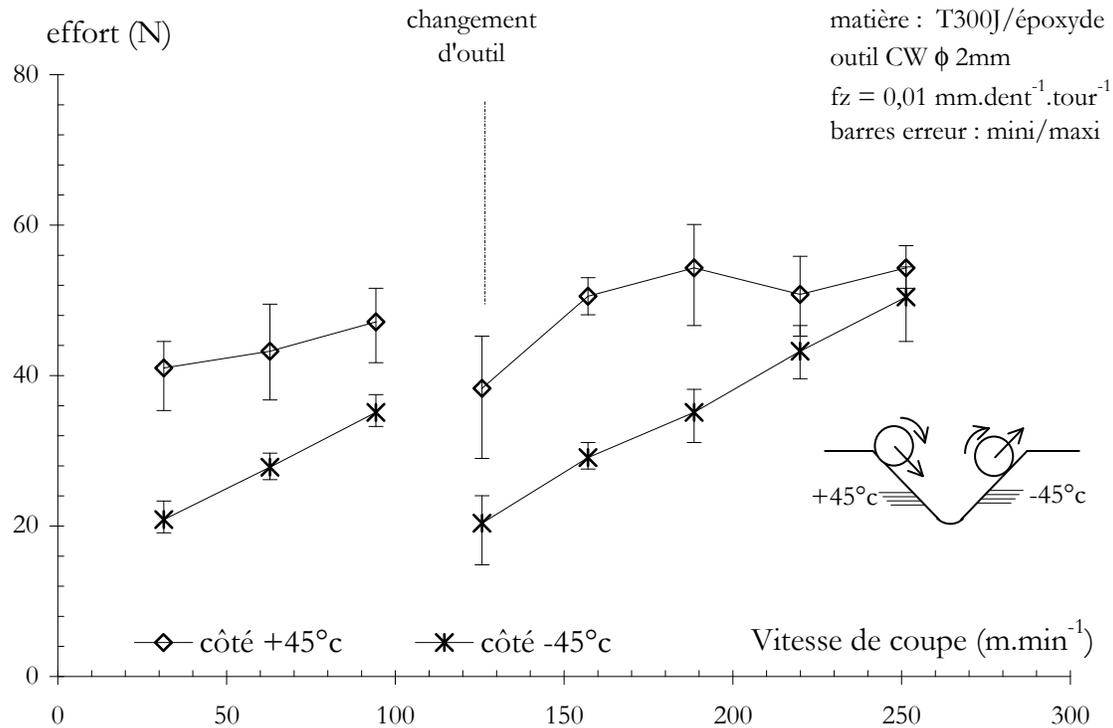
Figure 3.8 – Composante tangentielle à la surface usinée de l'effort de coupe dans l'entaille en fonction de la vitesse de coupe. Éprouvettes Iosipescu carbone/époxy, composite C1

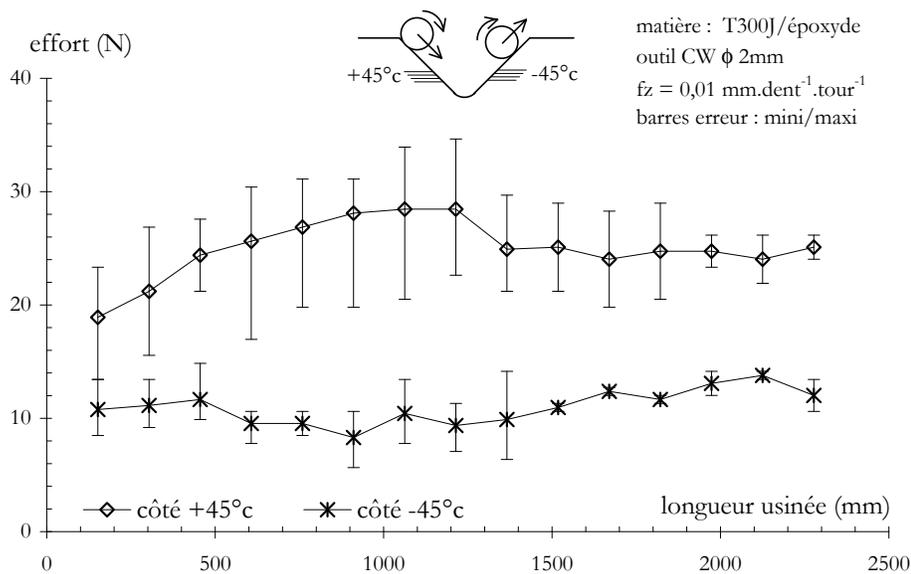
Figure 3.9 – Composante normale de l'effort de coupe dans le repère lié à la surface usinée en fonction de la longueur usinée. Éprouvettes Iosipescu carbone/époxy, composite C1

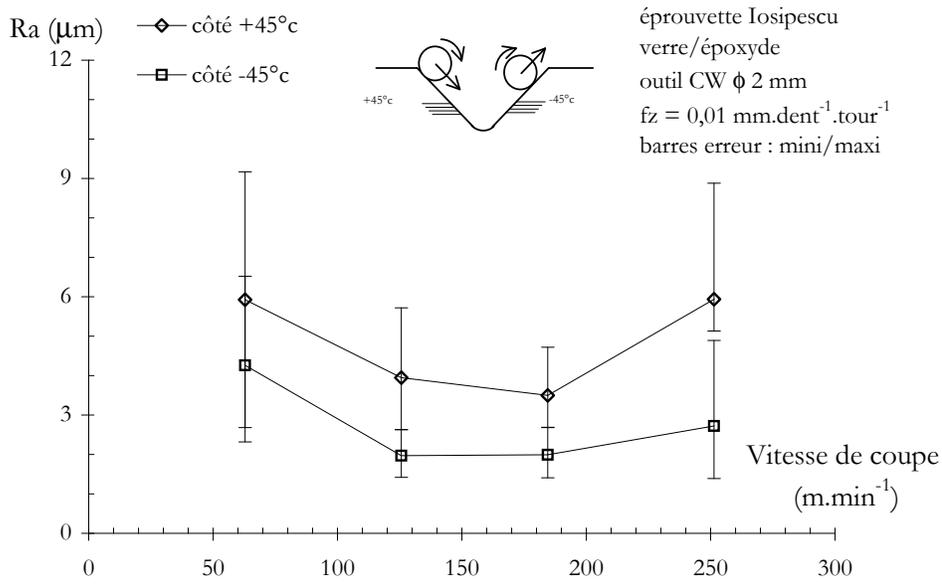
Figure 3.11 – Rugosité  $Ra$  dans l'entaille (épreuves Iosipescu, composite C3,  $f_z = 0,01 \text{ mm.dent}^{-1}.\text{tr}^{-1}$ ).

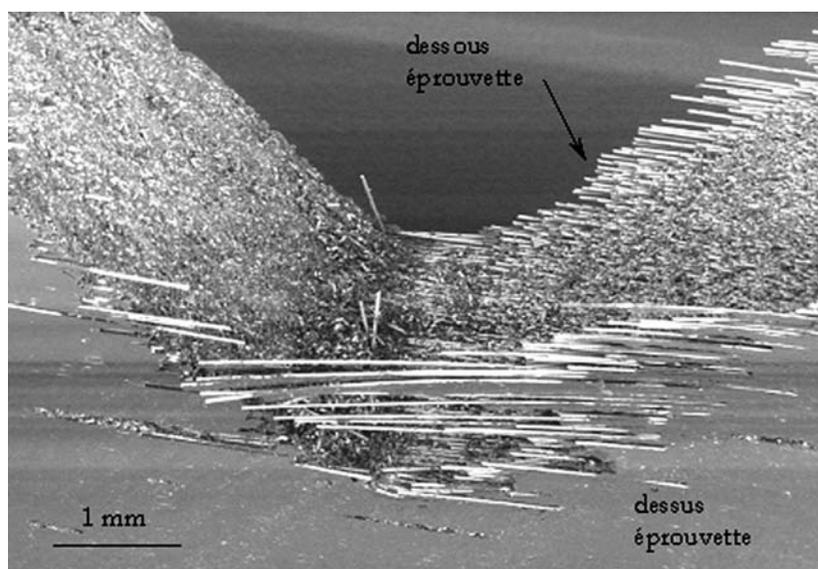
Figure 3.17 – Vue globale de l'entaille sur éprouvettes Iosipescu, composite C3

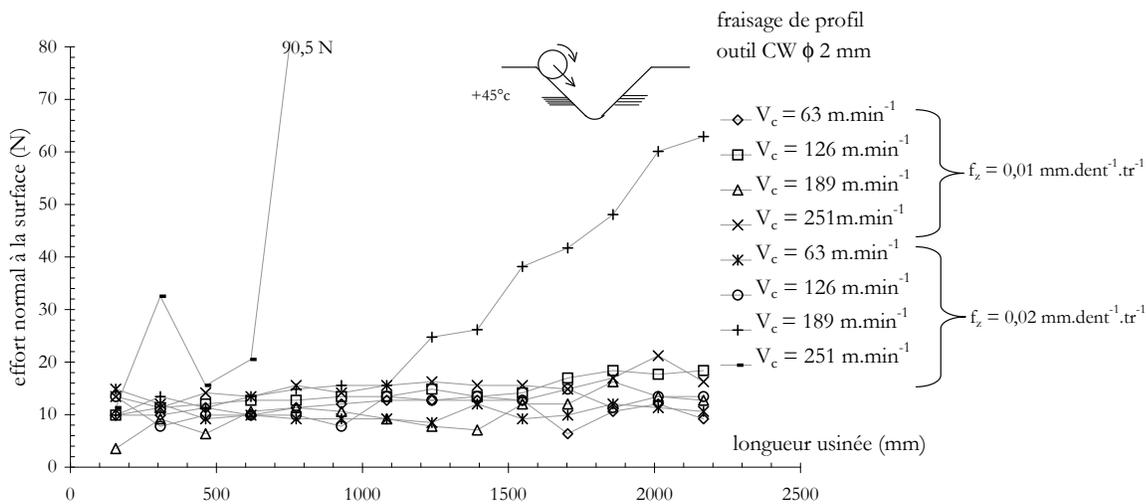
Figure 3.19 – Effort normal à la surface usinée dans l'entaille en fonction de la longueur usinée côté +45° (éprouvettes Iosipescu composite C3).

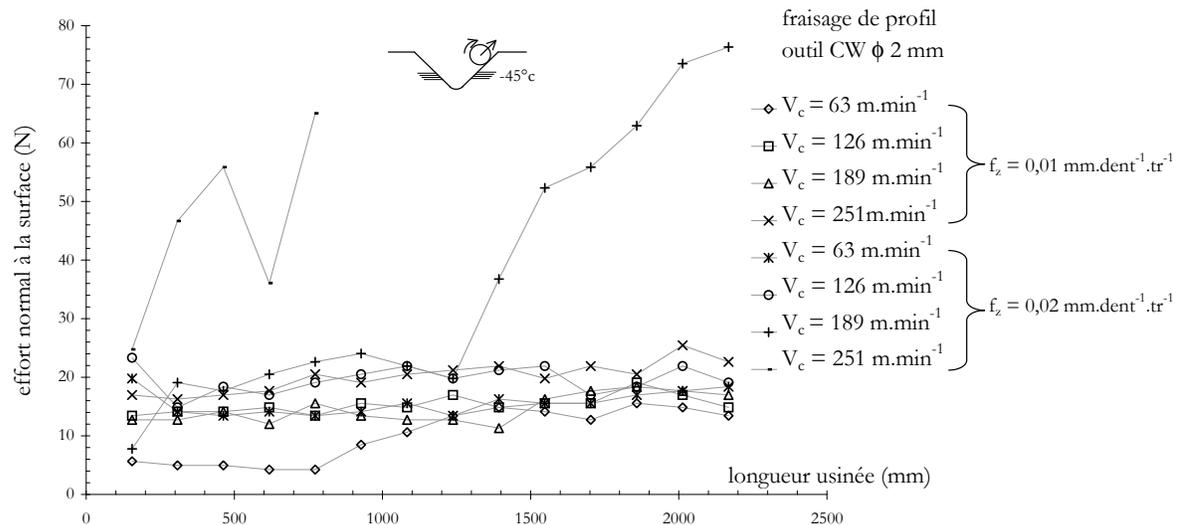
Figure 3.21 – Effort normal à la surface usinée dans l'entaille en fonction de la longueur usinée côté -45° c (éprouvettes Iosipescu composite C3).

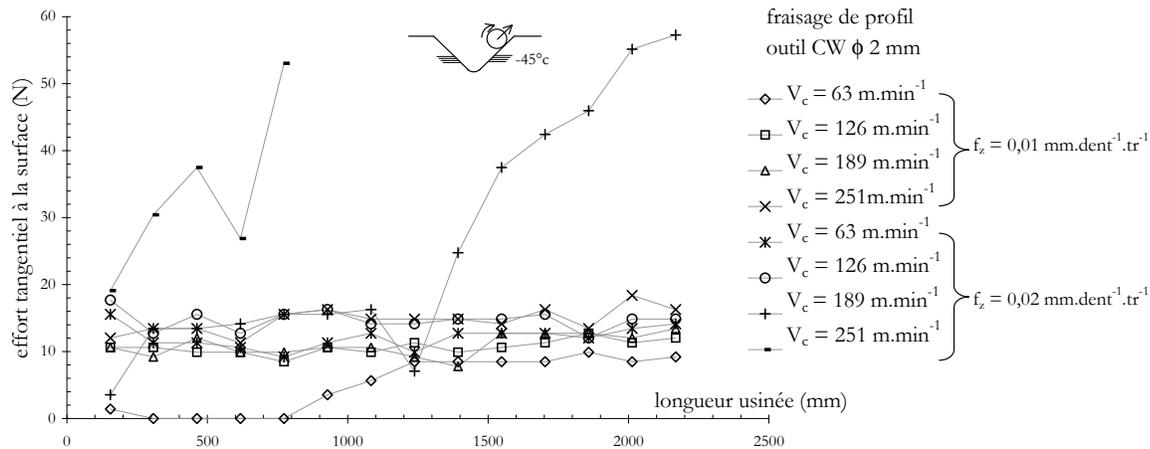
Figure 3.22 – Effort tangentiel à la surface usinée dans l’entaille en fonction de la longueur usinée côté  $-45^\circ$  (épreuves Iosipescu composite C3).

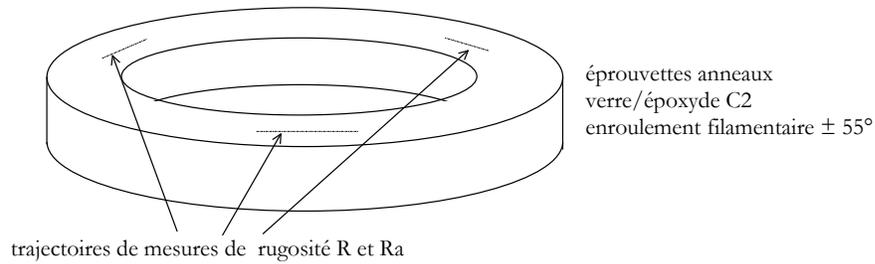
Figure 3.23 – Mesures de la rugosité R sur les éprouvettes anneaux, composite C2.

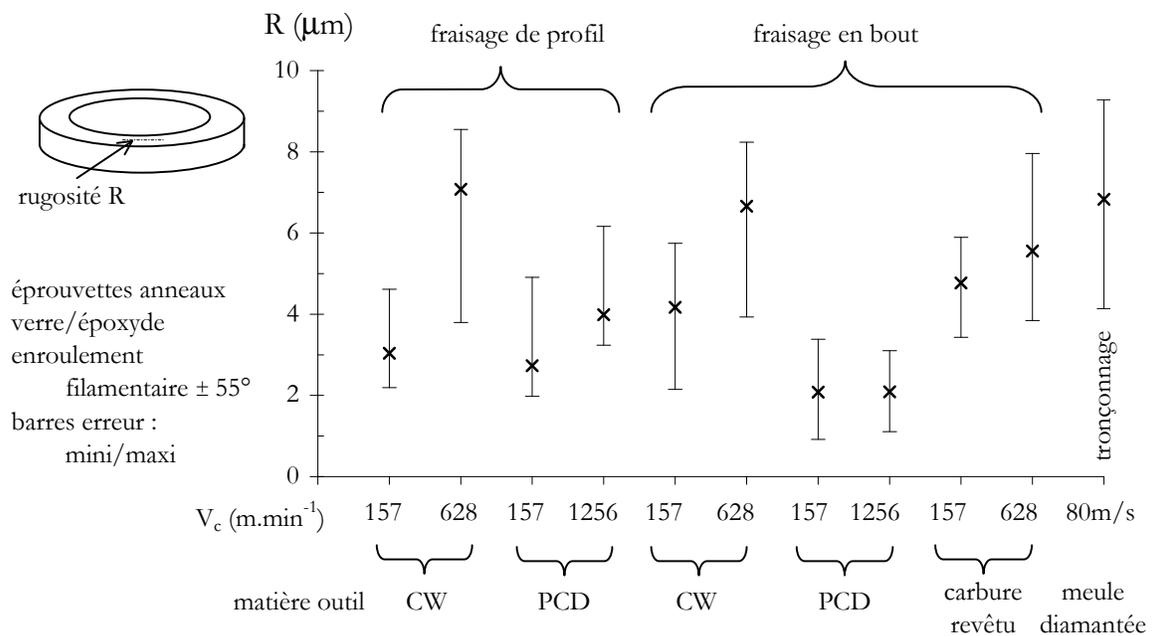
Figure 3.24 – Rugosité R des éprouvettes en anneau, composite C2.

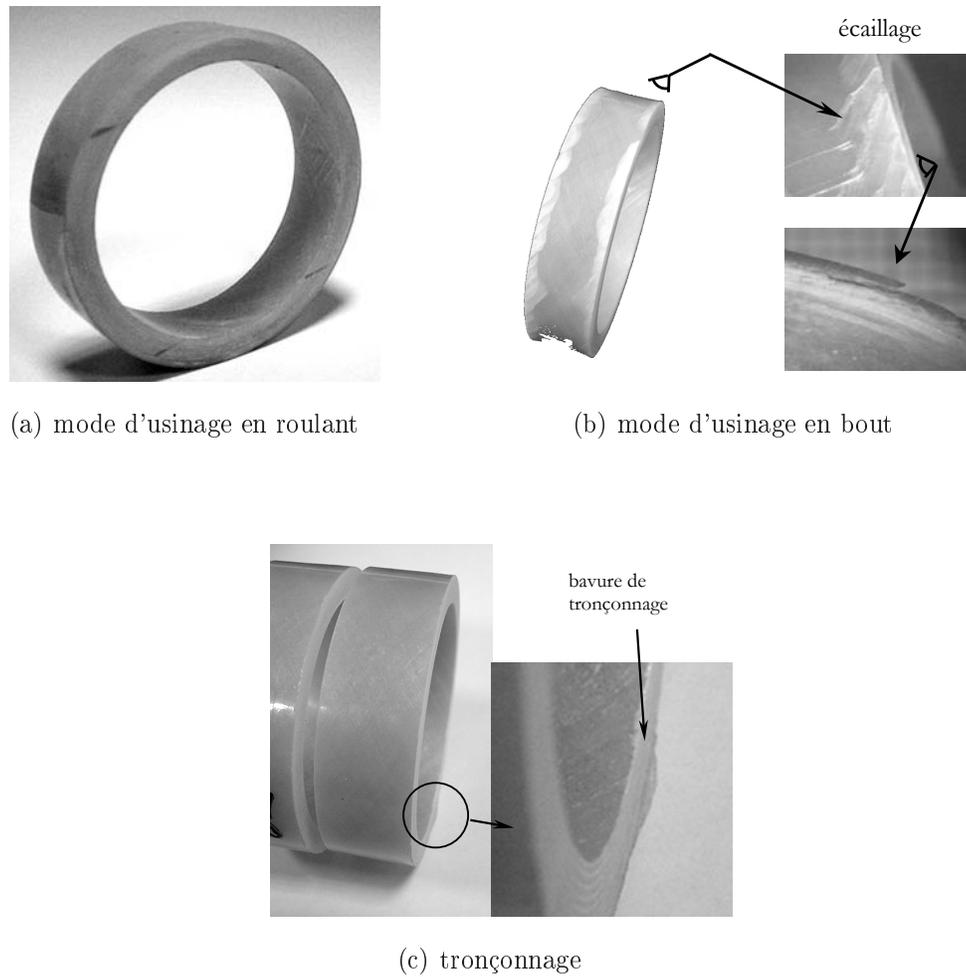
Figure 3.25 – *Endommagements macroscopiques en fonction du mode d'usinage (épreuves anneaux, composite C2).*
