# Contribution to the study of the effect of polymer matrix composite specimen machining on their mechanical performances

Spécialité : Procédés de Fabrication

# CONTRIBUTION À L'ÉTUDE DE L'EFFET DES CONDITIONS D'USINAGE D'ÉPROUVETTES EN COMPOSITES À MATRICE POLYMÈRE SUR LEUR RÉPONSE MÉCANIQUE.

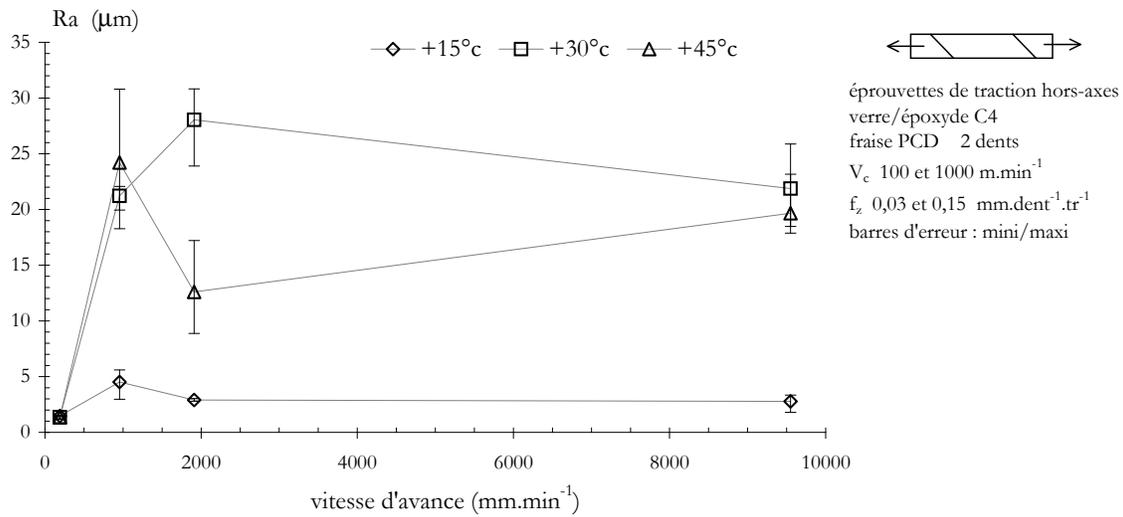
Figure 3.26 – Rugosité en fonction de la vitesse d'avance, 1<sup>ère</sup> série d'éprouvettes de traction hors-axes, composite C4, outil PCD.

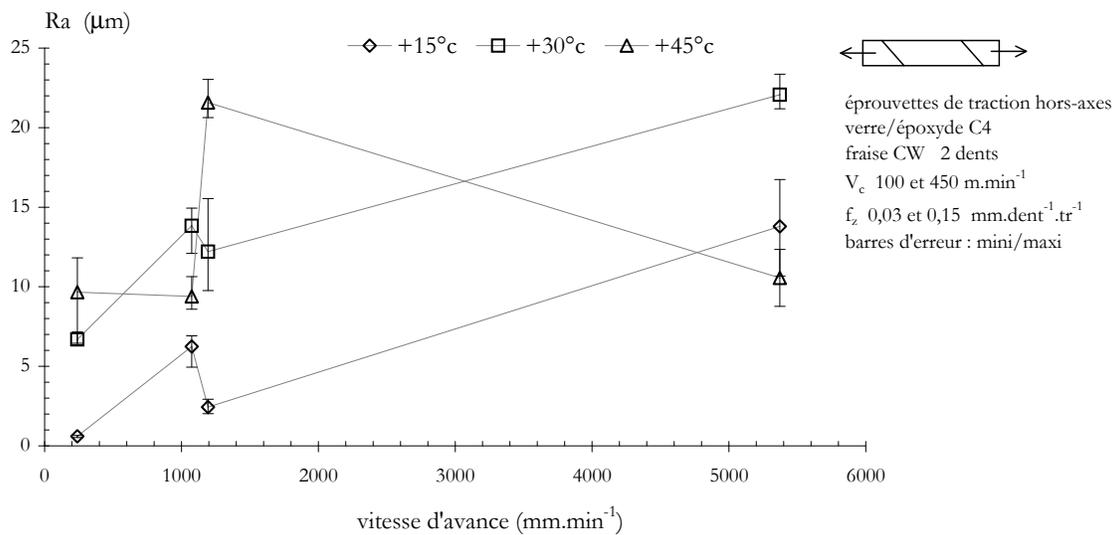
Figure 3.27 – Rugosité en fonction de la vitesse d'avance, 1<sup>ère</sup> série d'éprouvettes de traction hors-axes, composite C4, outil CW.

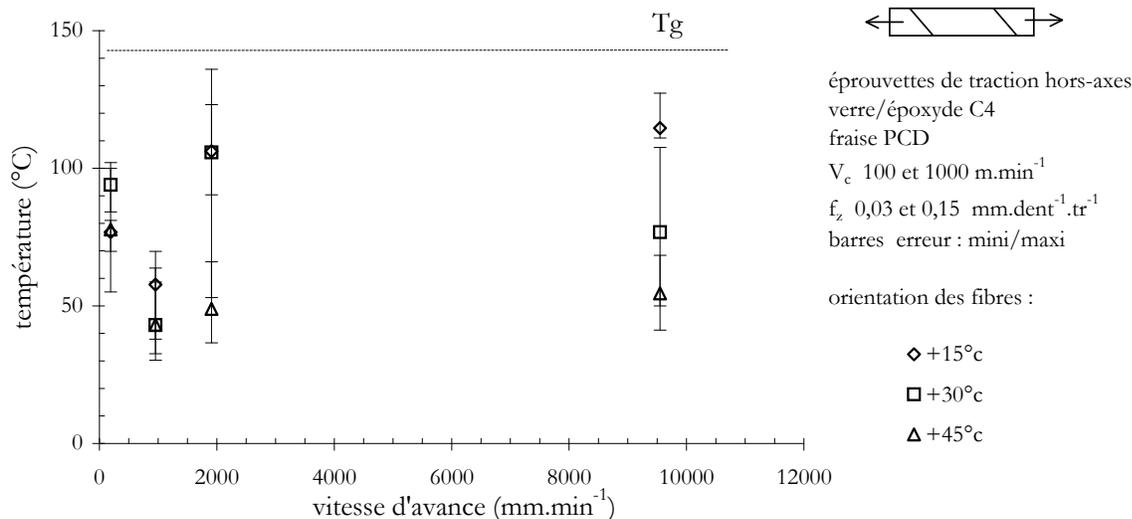
Figure 3.28 – Températures maximales atteintes par la surface usinée au passage de l'outil PCD, 1<sup>ère</sup> série d'éprouvettes hors-axes, composite C4.

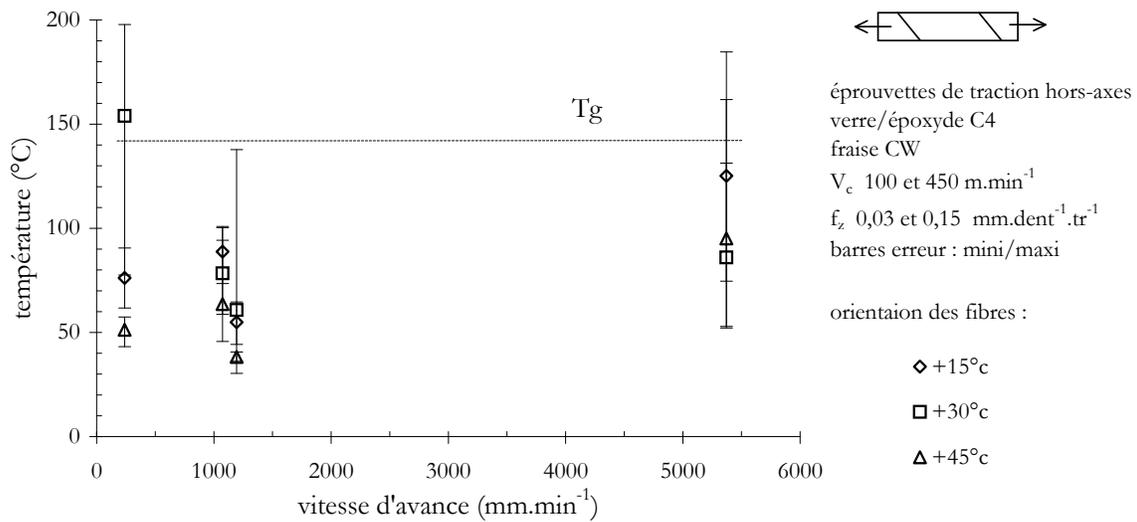
Figure 3.29 – *Températures maximales atteintes par la surface usinée au passage de l'outil CW, 1<sup>ère</sup> série d'éprouvettes hors-axes, composite C4.*

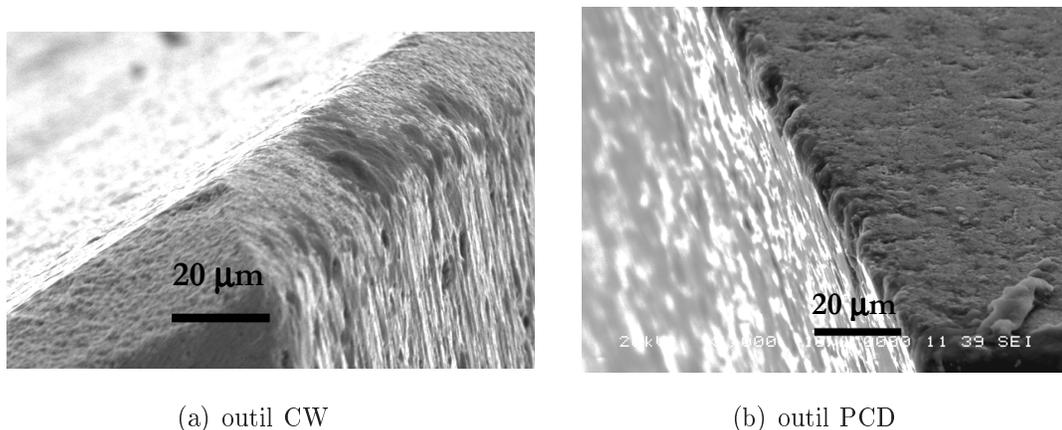
Figure 3.30 – *Acuité des arêtes de coupe des outils d'éprouvettes de traction hors-axes.*

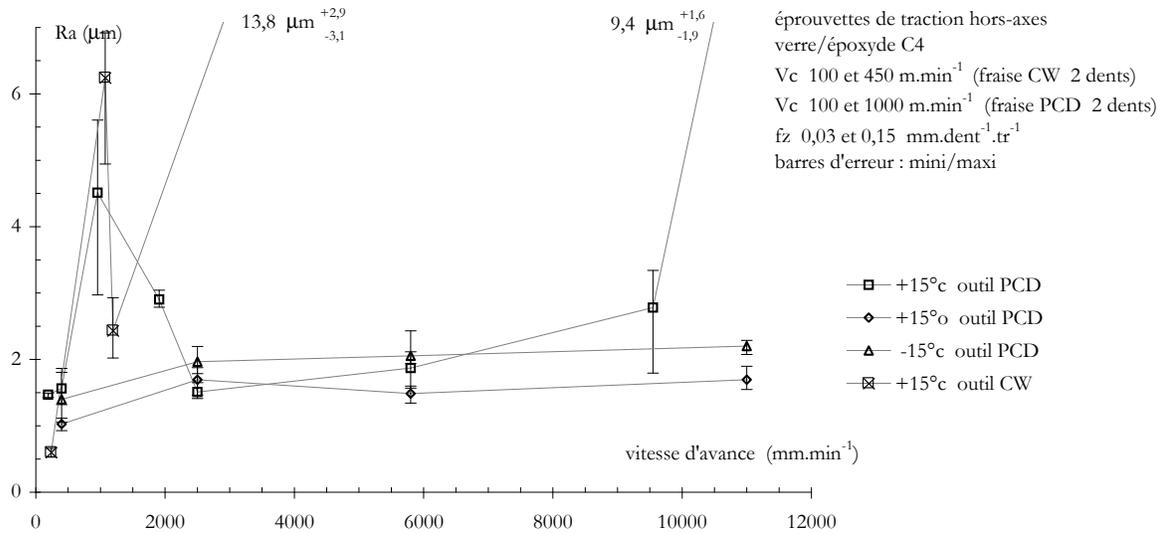
Figure 3.32 – Rugosité de surface en fonction de la vitesse d'avance. Épreuves de traction hors-axes, composite C4, orientation 15°.

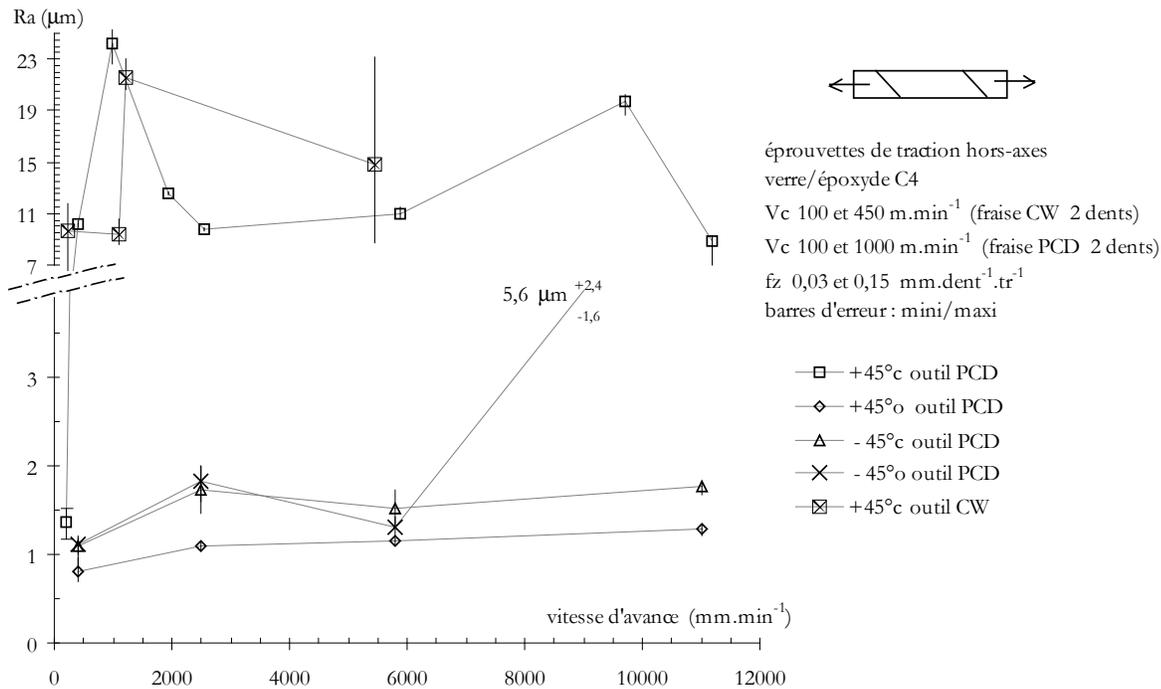
Figure 3.34 – Rugosité de surface en fonction de la vitesse d'avance. Épreuves de traction hors-axes, composite C4, orientation 45°.

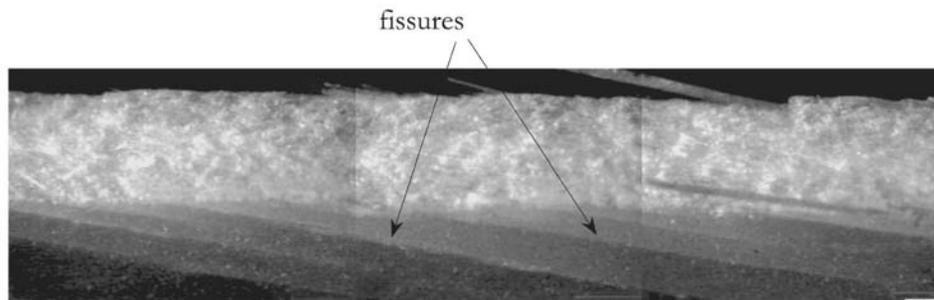
Figure 3.35 – Fissures créées pendant l'usinage. Éprouvettes de traction hors-axes, configuration  $-0^\circ$ ,  $V_f = 400 \text{ mm.min}^{-1}$

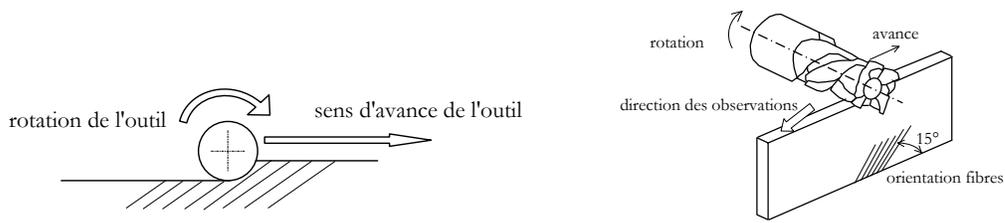
Figure 3.36 – Observations microscopiques des surfaces usinées, 1<sup>ère</sup> série d'éprouvettes hors-axes, orientation fibres  $+15^\circ$ , composite C4.

Par contre, les séries  $+15^\circ$  et  $+45^\circ$ , comme soupçonné à l'analyse des états de surface, montrent des surfaces rugueuses (cf. figures 3.36 et 3.37).

Les endommagements des surfaces usinées avec les orientations de fibres de  $+15^\circ$  se présentent sous la forme de cavités. Celles-ci correspondent aux "paquets" de fibres qui sont

(a) avance  $0,03 \text{ mm.dent}^{-1}$ , vitesse d'avance  $400 \text{ mm.min}^{-1}$

arrachés irrégulièrement du matériau pendant l'action de coupe. Dans cette configuration, la vitesse relative de l'arête de coupe par rapport aux fibres tend à les soulever avant de les sectionner (cf. figure 3.38). Il se crée, à l'instar du modèle de formation du copeau développé par Wang et al. [51] et Arola et al. [17] (cf. figure 1.9 page 15), une 1<sup>ère</sup> fissure qui pénètre plus ou moins loin le long des interfaces fibres/matrice pendant la formation du copeau. Les figures 3.36 montrent des endommagements, pour cette orientation des fibres de  $+15^\circ$ , croissants avec l'avance par dent. Rappelons que l'avance par dent correspond à l'épaisseur de la section de matériau composite coupé au niveau de l'axe de l'outil et dans la direction de la vitesse d'avance (cf. figure 1.2 page 3). C'est donc l'indicateur de l'épaisseur moyenne de la section coupée dans le cas général ( $f_z$  grand correspond à une épaisseur coupée importante). La 1<sup>ère</sup> fissure indiquée précédemment pénétrera d'autant plus loin dans la matière usinée que l'épaisseur du copeau en formation sera grande.

Il faut noter également des différences entre les résultats des mesures de rugosité et les observations visuelles des surfaces. La rugosité  $R_a$  des surfaces dans la configuration  $+15^\circ\text{c}$  (cf. figure 3.32) ne semble pas suivre la détérioration progressive constatée dans les observations visuelles (cf. figure 3.36). Mais le calcul du critère de rugosité  $R_a$  (norme ISO 12085 [11]) et  $R$  (norme ISO 11562 [10]) ne tient compte que des irrégularités de faibles pas d'un profil de la surface palpée. Certains défauts constatés lors des observations visuelles des surfaces usinées ne sont pas pris en compte dans les calculs des critères de rugosité. Les évolutions des mesures d'état de surface peuvent donc être différents des observations visuelles.

Les aspects macroscopiques des surfaces usinées de la configuration  $+\theta^\circ$  ont déjà été illustrées par les figures 3.36 et 3.37 (pages 88 et 89). À présent, les observations microscopiques des configurations  $+\theta^\circ$  et  $-\theta^\circ$  sont présentées respectivement dans les figures 5.6 et 5.7.

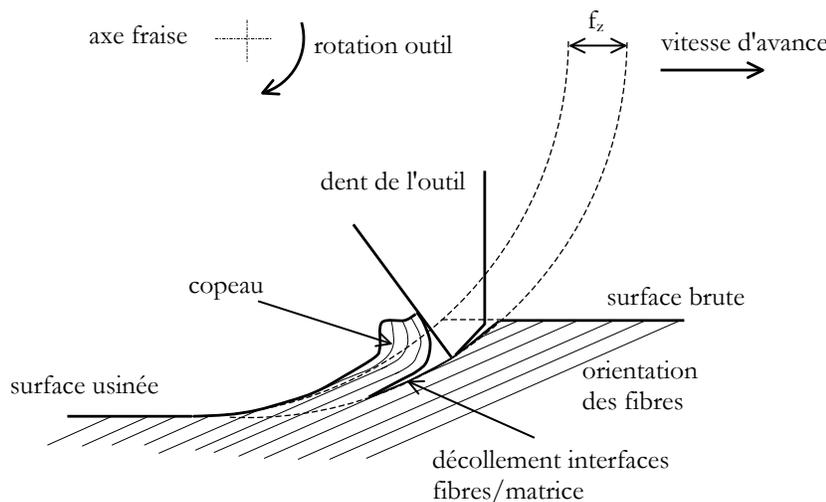
Figure 3.38 – Action de la dent de l'outil dans les configurations  $+\theta^\circ$

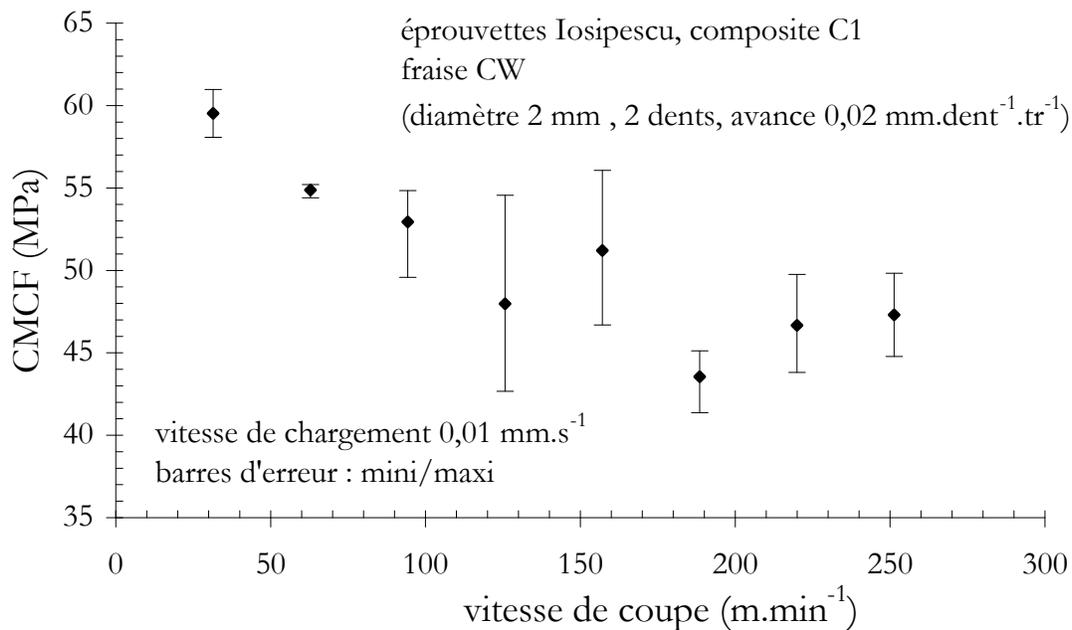
Figure 4.1 – Contrainte moyenne d'apparition de la 1<sup>ère</sup> fissure en fonction de la vitesse de coupe. Éprouvettes Iosipescu carbone/époxy, composite C1.

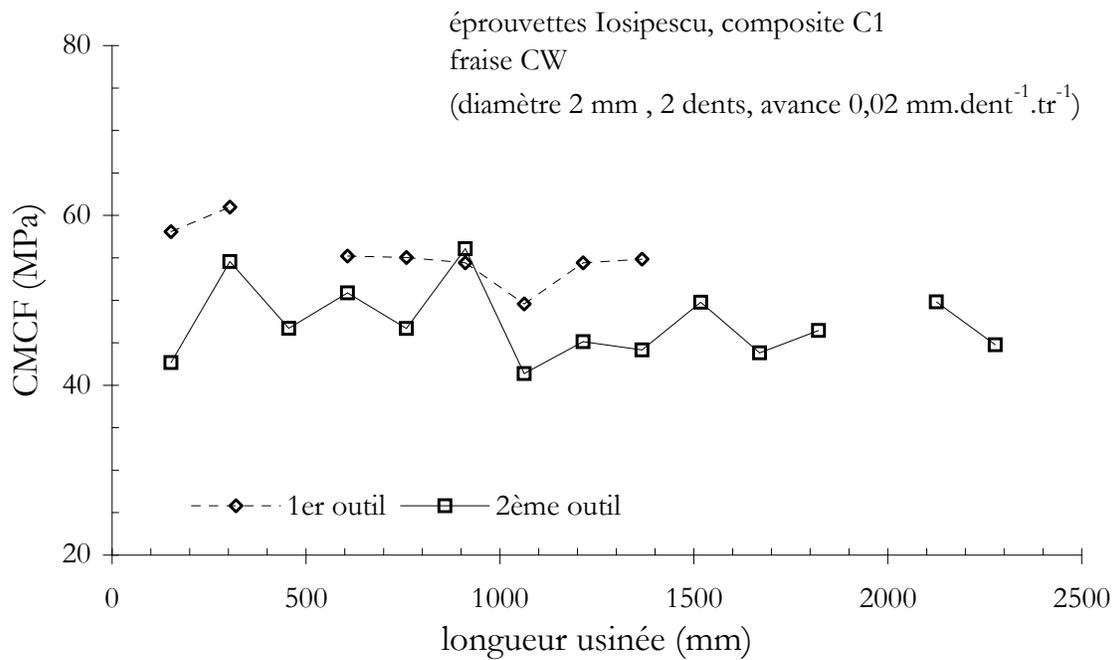
Figure 4.2 – Contrainte moyenne d'apparition de la 1<sup>ère</sup> fissure en fonction de la longueur usinée par l'outil- éprouvettes Iosipescu carbone/époxy. Composite C1.

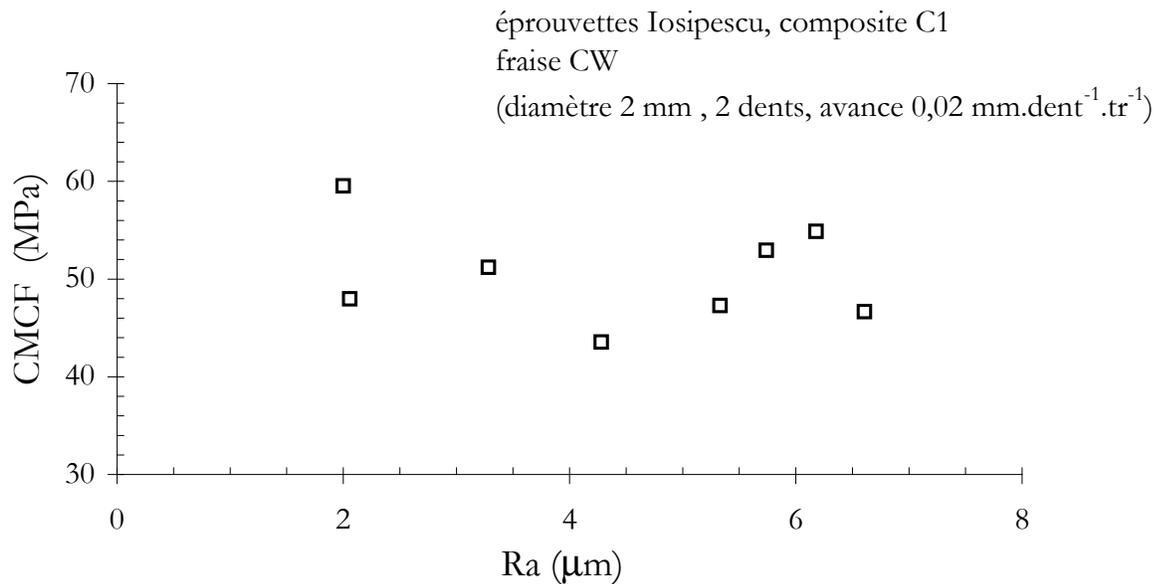
Figure 4.3 – Contrainte moyenne d'apparition de la 1<sup>ère</sup> fissure en fonction de la rugosité des surfaces usinées - éprouvettes Iosipescu carbone/époxy.

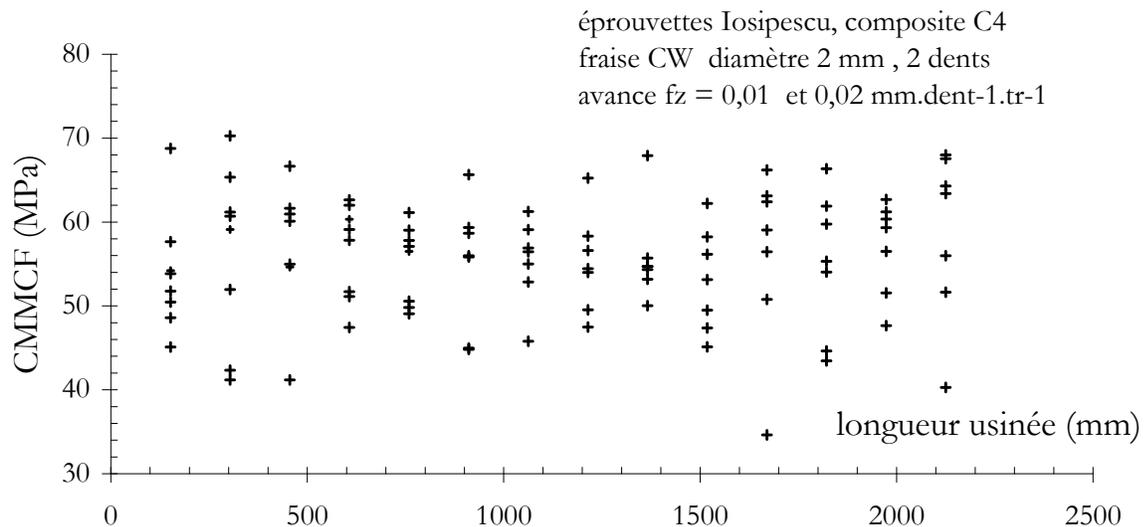
Figure 4.4 – Contrainte d'apparition de la 1<sup>ère</sup> fissure en fonction des longueurs usinées par outil. Éprouvettes Iosipescu en verre/époxy, composite C3

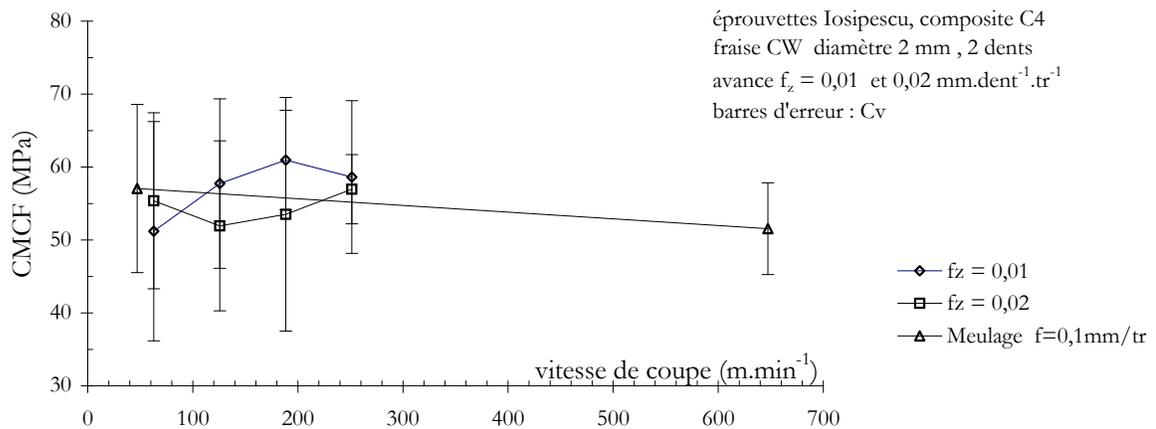
(a) CMCF fonction de la vitesse de coupe

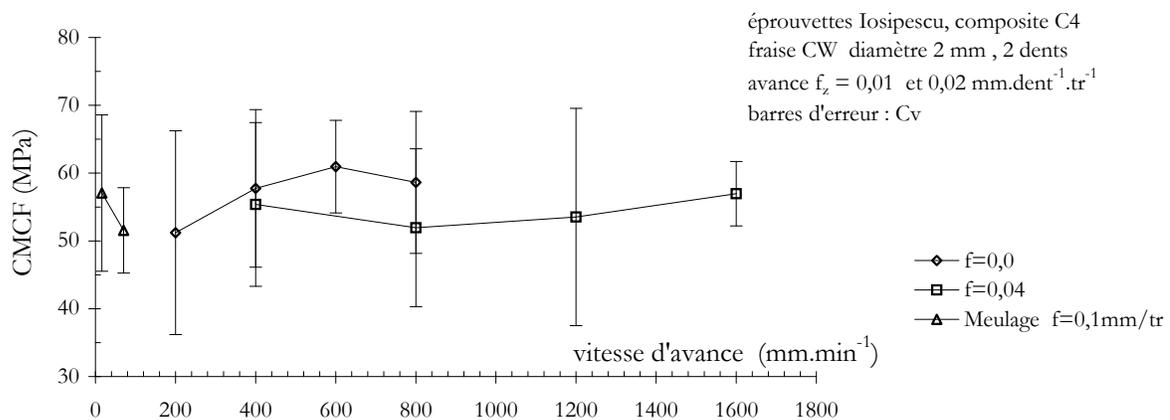
(b) CMCF fonction de la vitesse d'avance

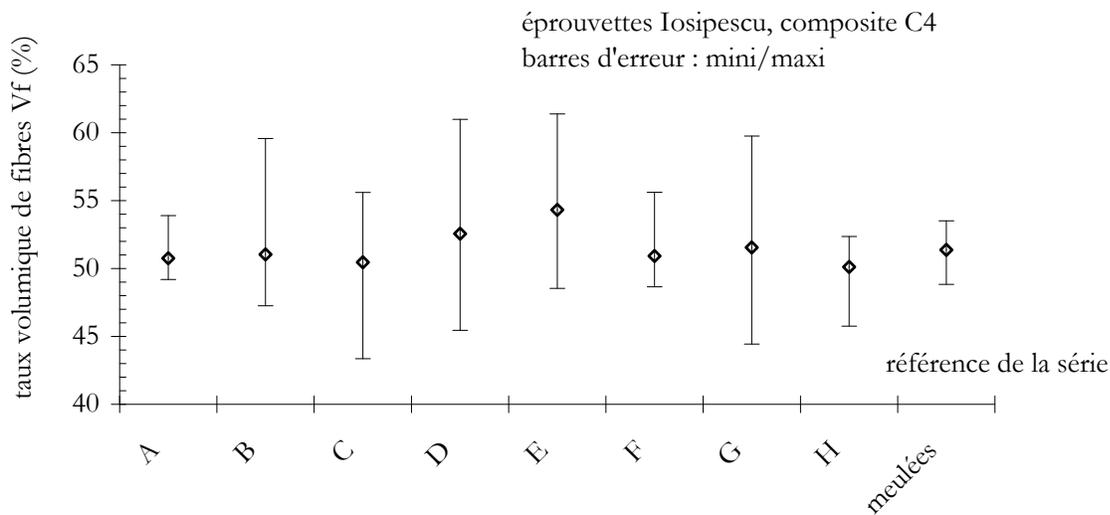
Figure 4.6 – Taux volumique de fibre des éprouvettes Iosipescu en verre/époxy. Composite C3. Barres d'erreur mini/maxi.

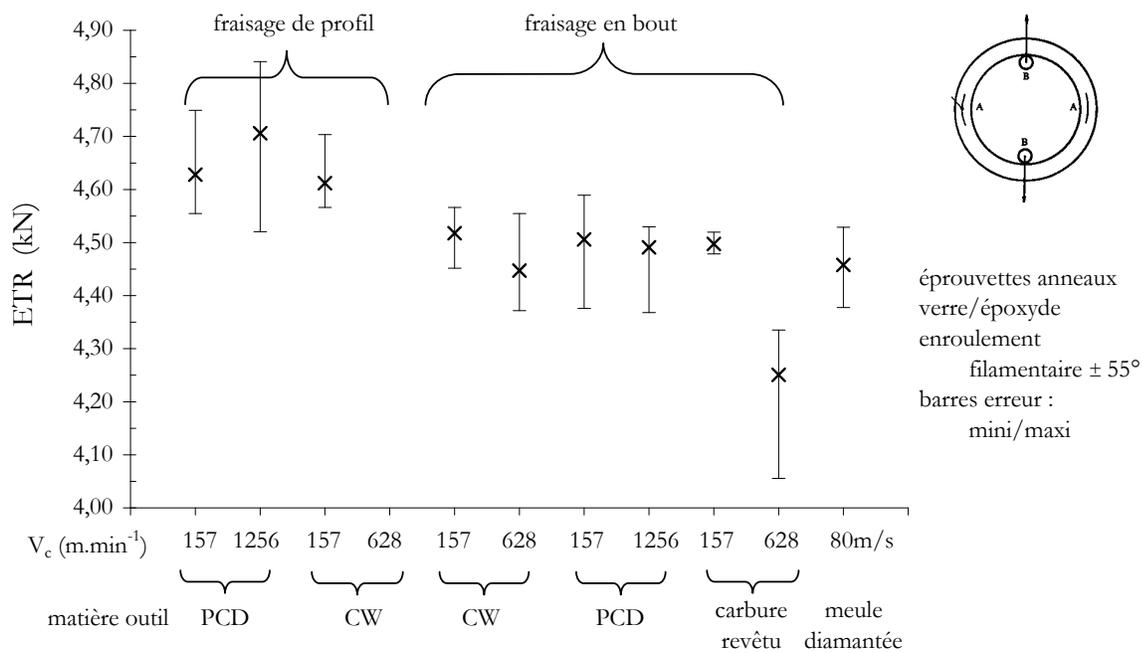
Figure 4.7 – Moyenne des efforts de traction à rupture des éprouvettes anneaux en verre/époxy. Composite C2

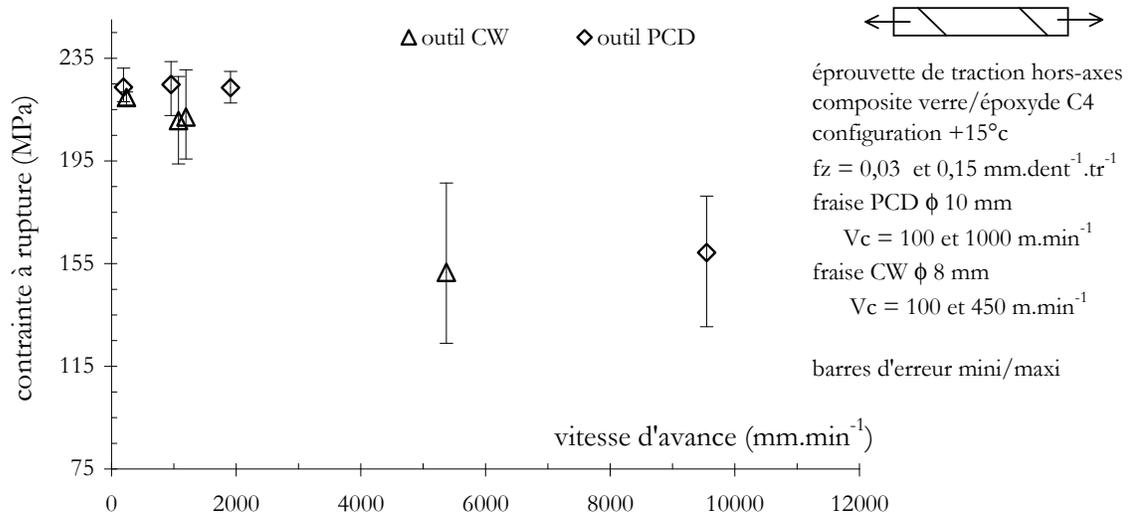
(a) orientation fibres 15°

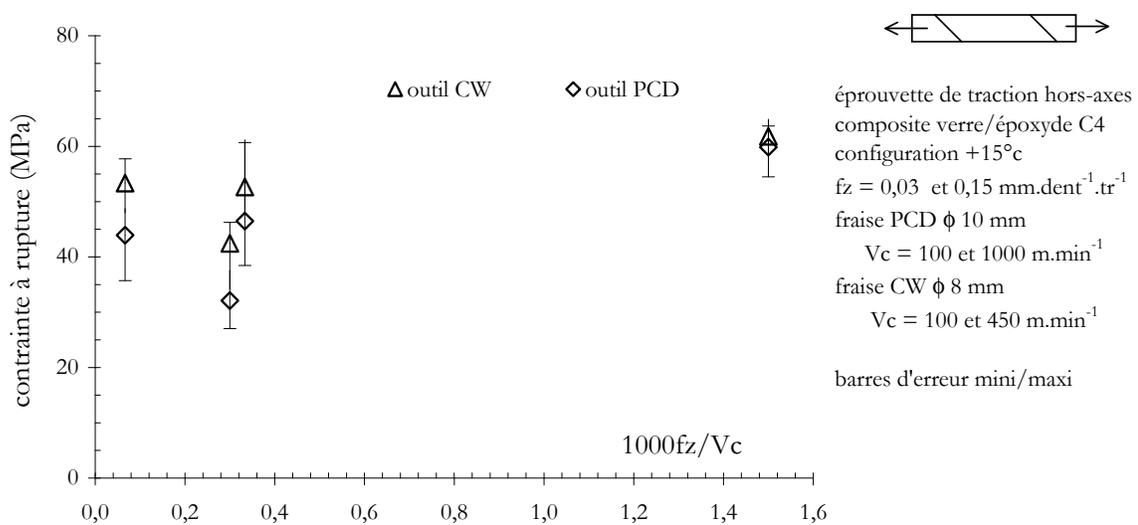
(b) orientation fibres 45°

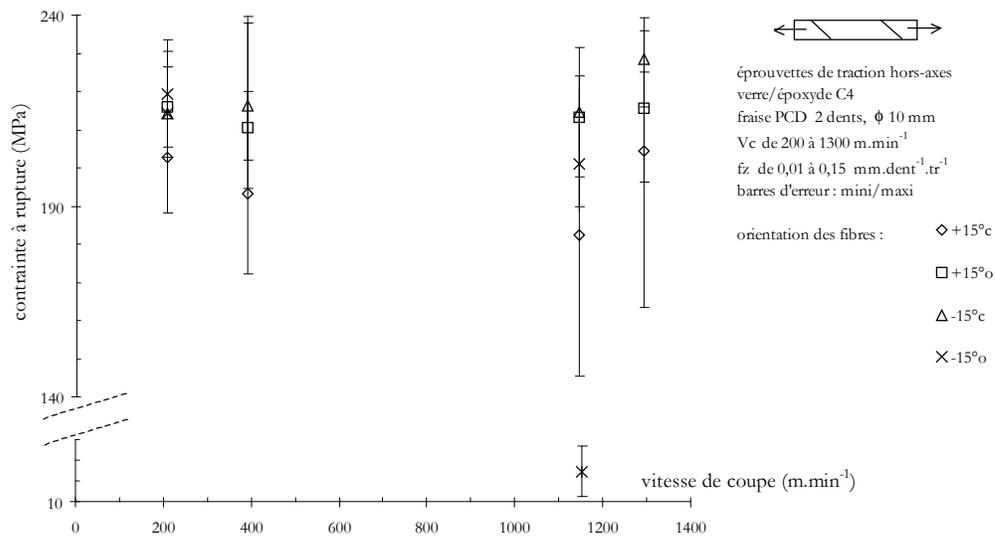
Figure 4.10 – Contrainte à rupture des éprouvettes de traction hors-axes en fonction de la vitesse de coupe. Seconde campagne d'essais, orientation des fibres de 15°, composite C4.

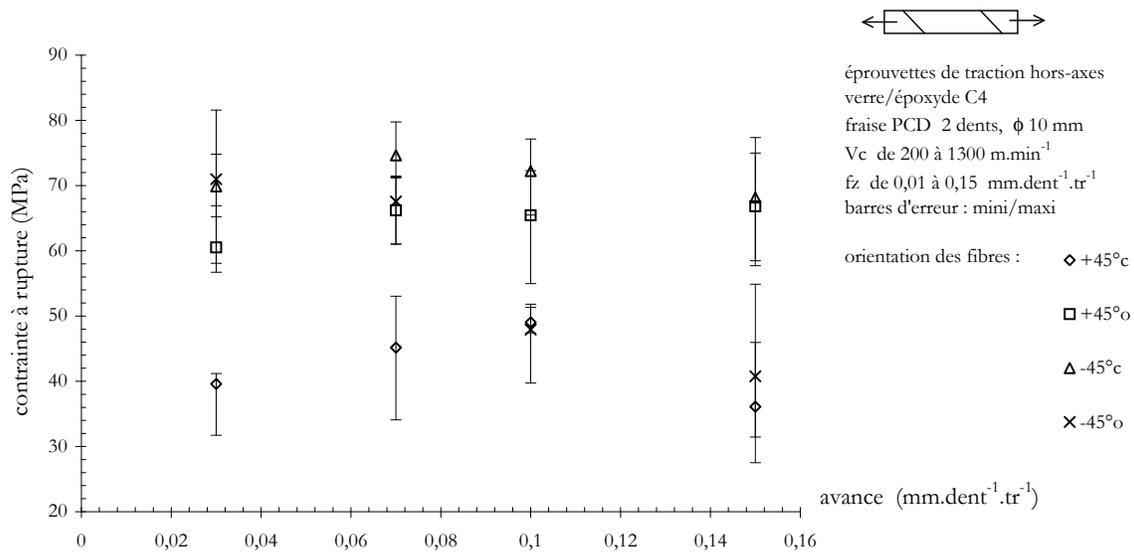
Figure 4.11 – *Contrainte à rupture des éprouvettes de traction hors-axes en fonction de l'avance. Seconde campagne d'essais, orientation des fibres de  $45^\circ$ , composite C4.*

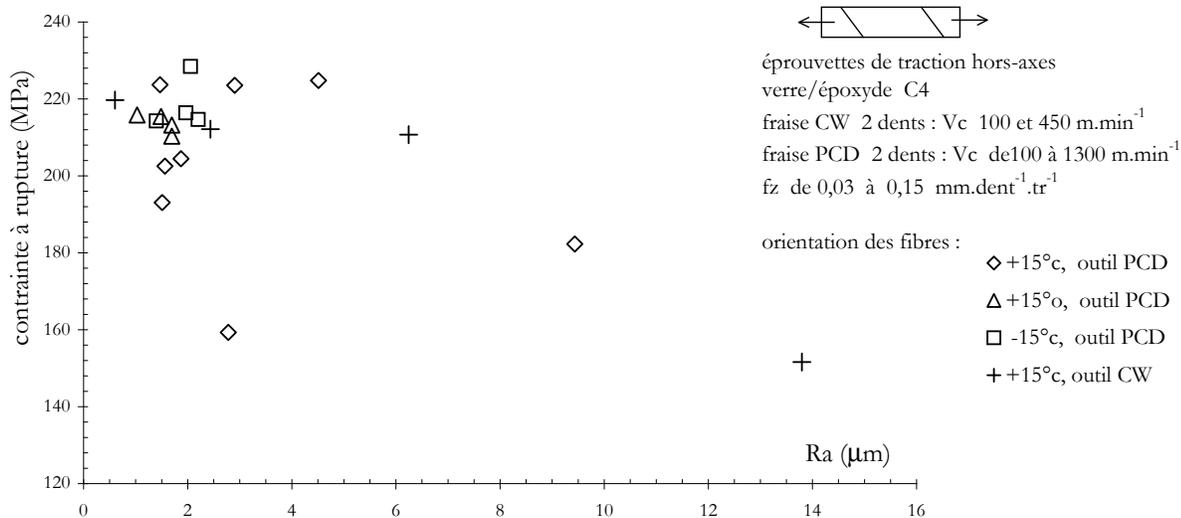
Figure 5.1 – Influence de la rugosité  $R_a$  sur la contrainte maximum à rupture. Éprouvettes de traction hors-axes, orientation des fibres de  $15^\circ$ , composite C4.

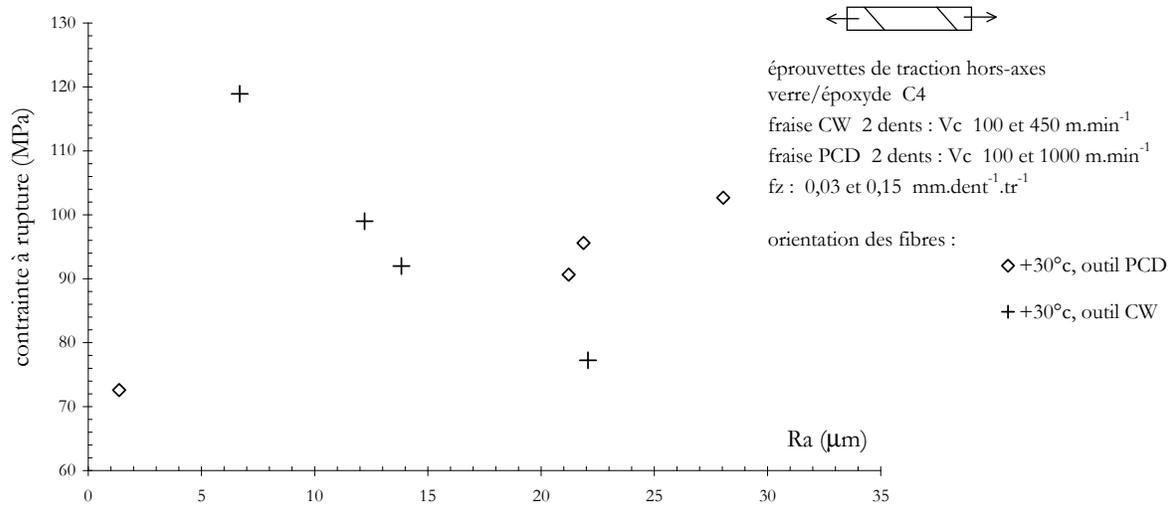
Figure 5.2 – Influence de la rugosité  $R_a$  sur la contrainte maximum à rupture. Éprouvettes de traction hors-axes, orientation des fibres de 30°, composite C4.

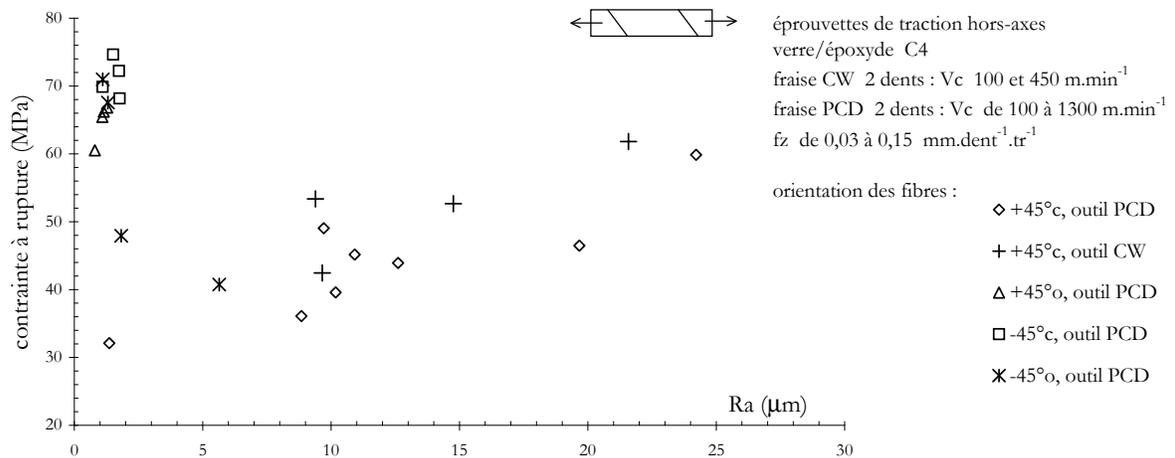
Figure 5.3 – Influence de la rugosité  $R_a$  sur la contrainte maximum à rupture. Éprouvettes de traction hors-axes, orientation des fibres de 45°, composite C4.

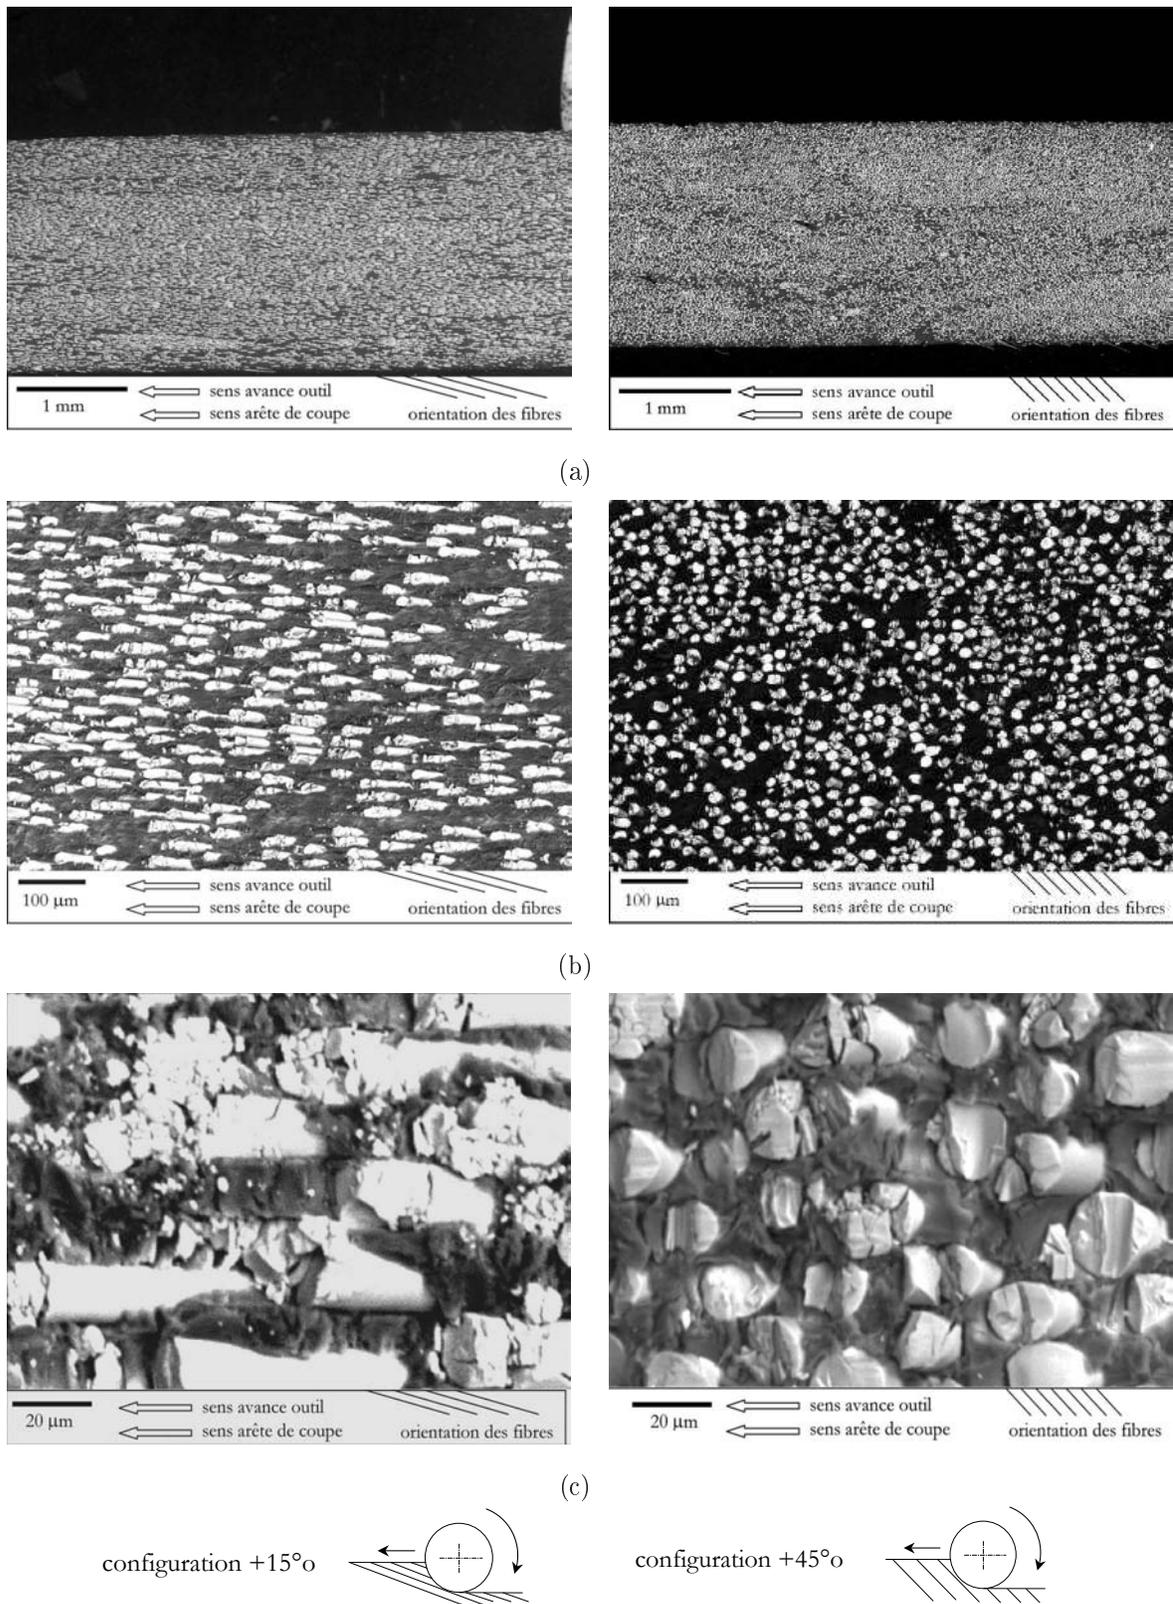
Figure 5.4 – Aspects microscopiques typiques des surfaces usinées dans la configuration  $+\theta^\circ$ . Éprouvettes de traction hors-axes, composite C4.

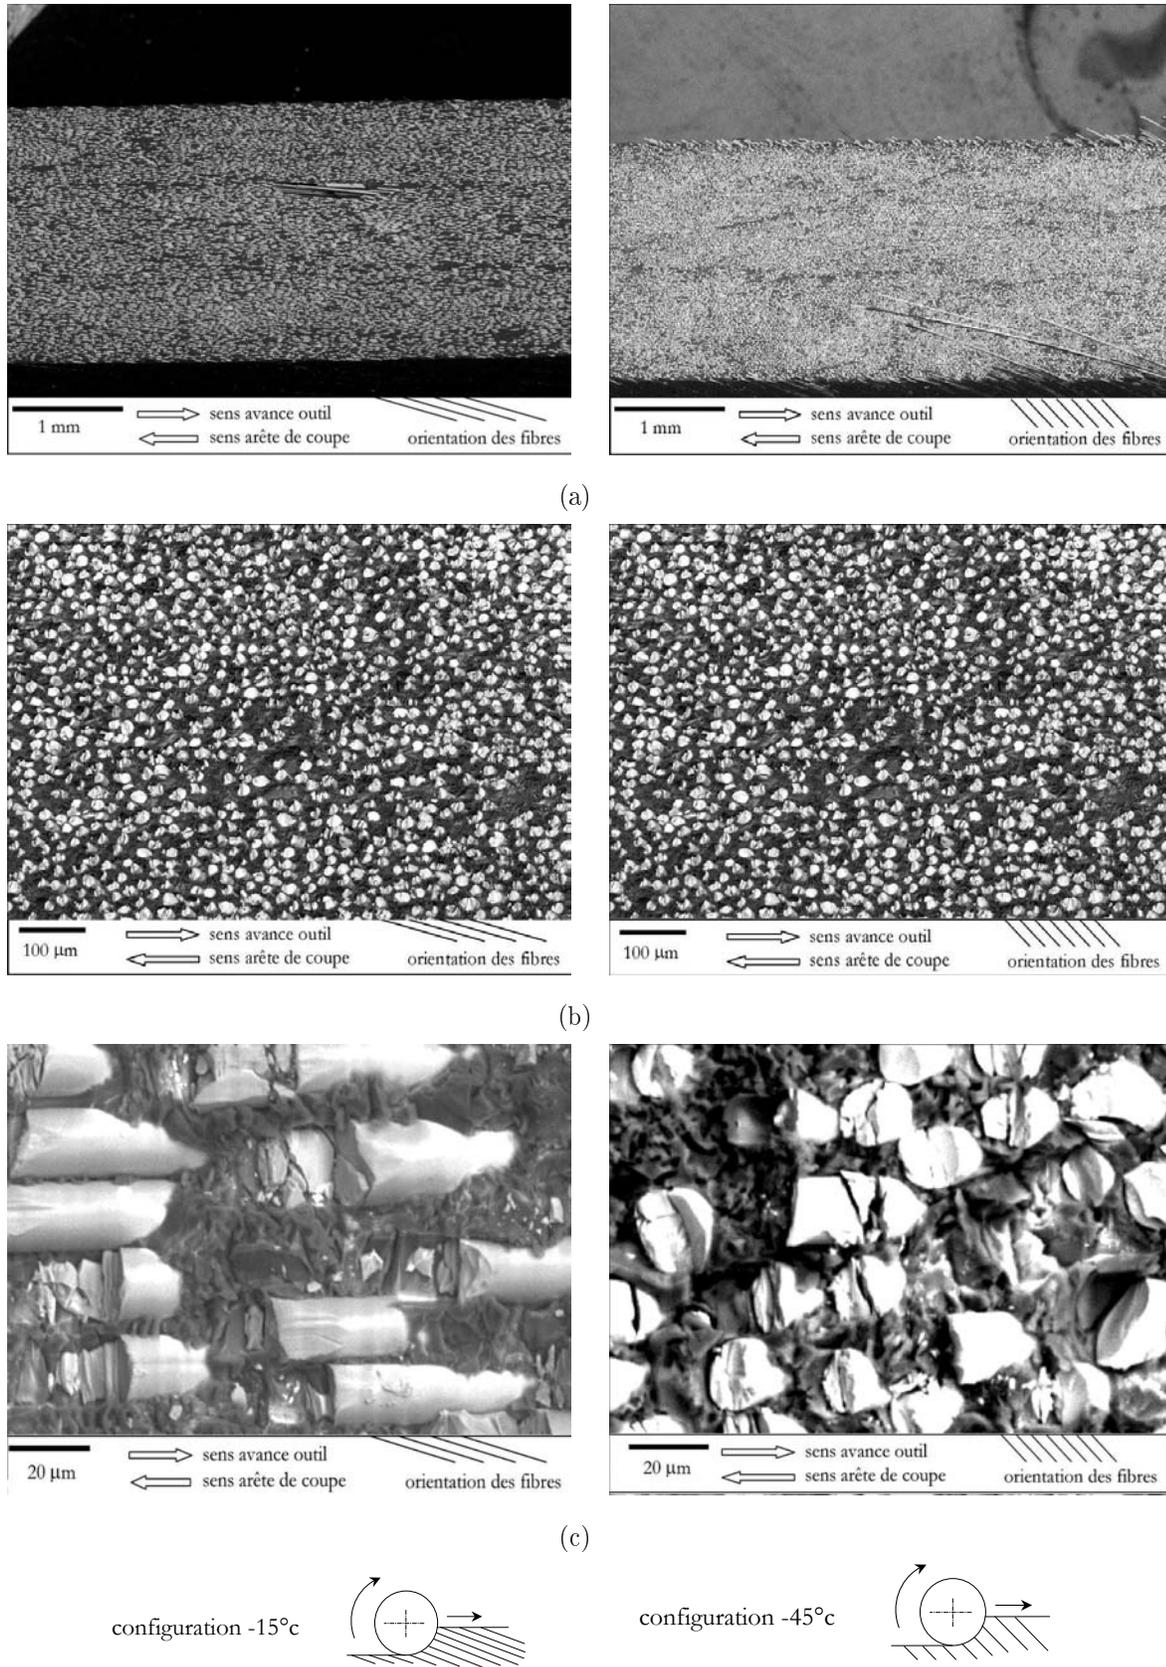
Figure 5.5 – Aspects microscopiques typiques des surfaces usinées dans la configuration  $-\theta^\circ$ . Éprouvettes de traction hors-axes, composite C4.

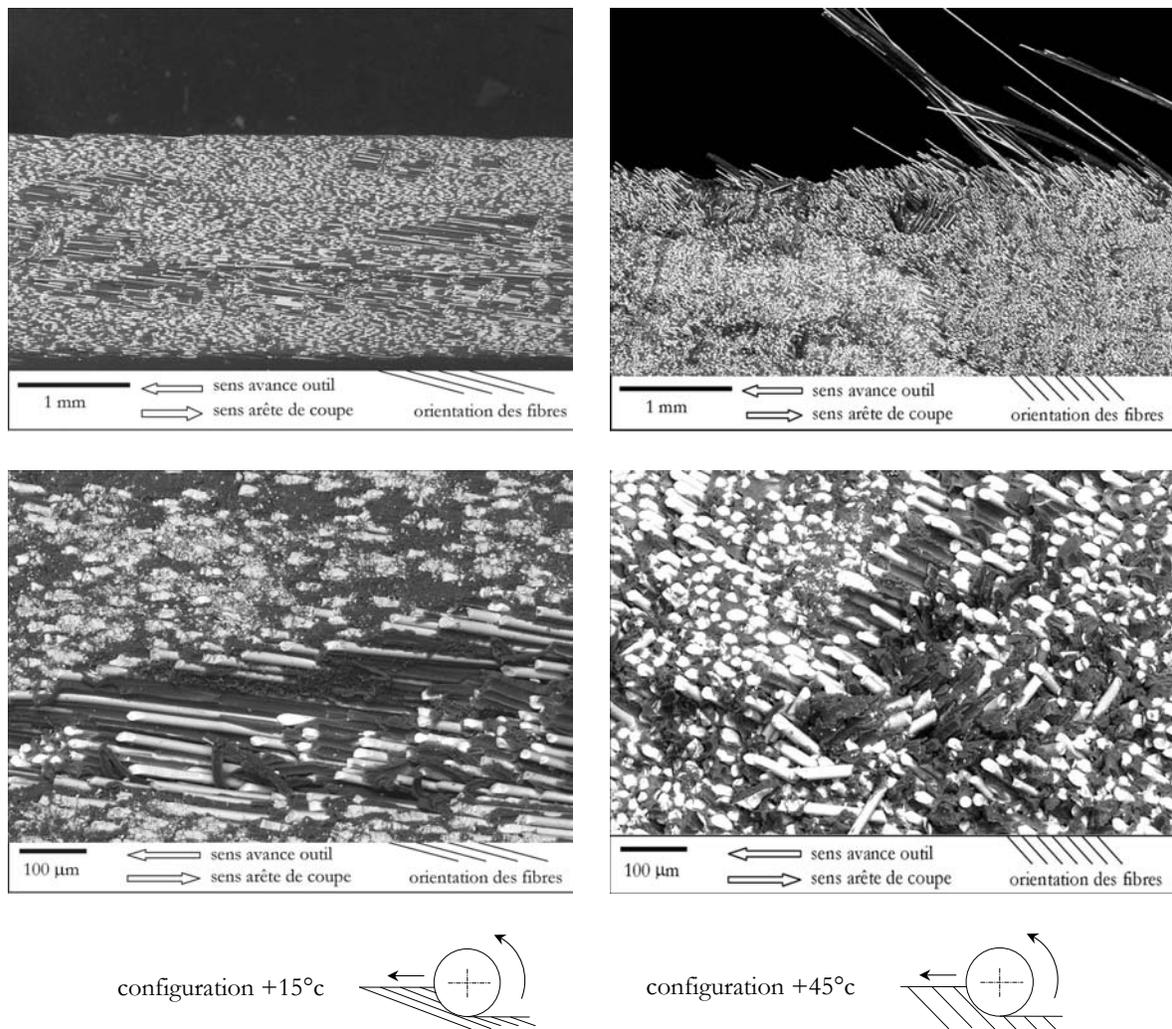
Figure 5.6 – Aspects microscopiques typiques des surfaces usinées dans la configuration  $+\theta^\circ$ . Éprouvettes de traction hors-axes, composite C4.

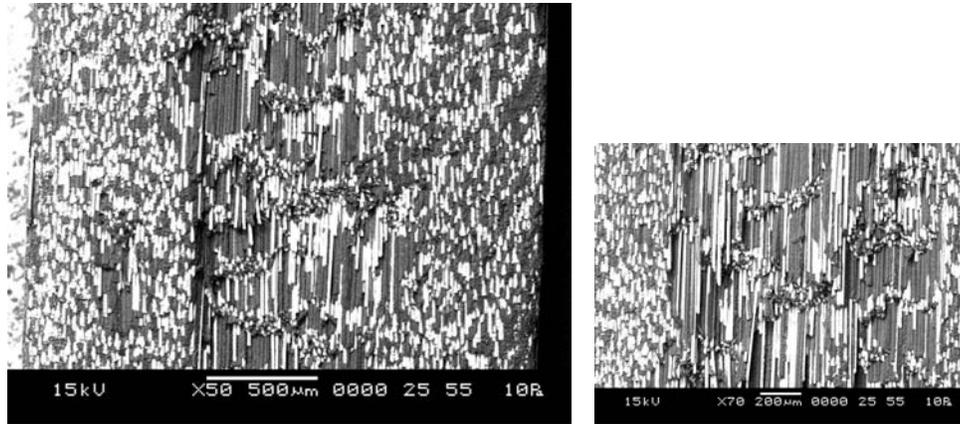
Figure 5.8 – Trous dans la surface usinée dans la configuration  $+15^{\circ}c$ ,  $V_f$   $11000$   $mm.min^{-1}$ . Éprouvettes de traction hors-axes, composite C4.

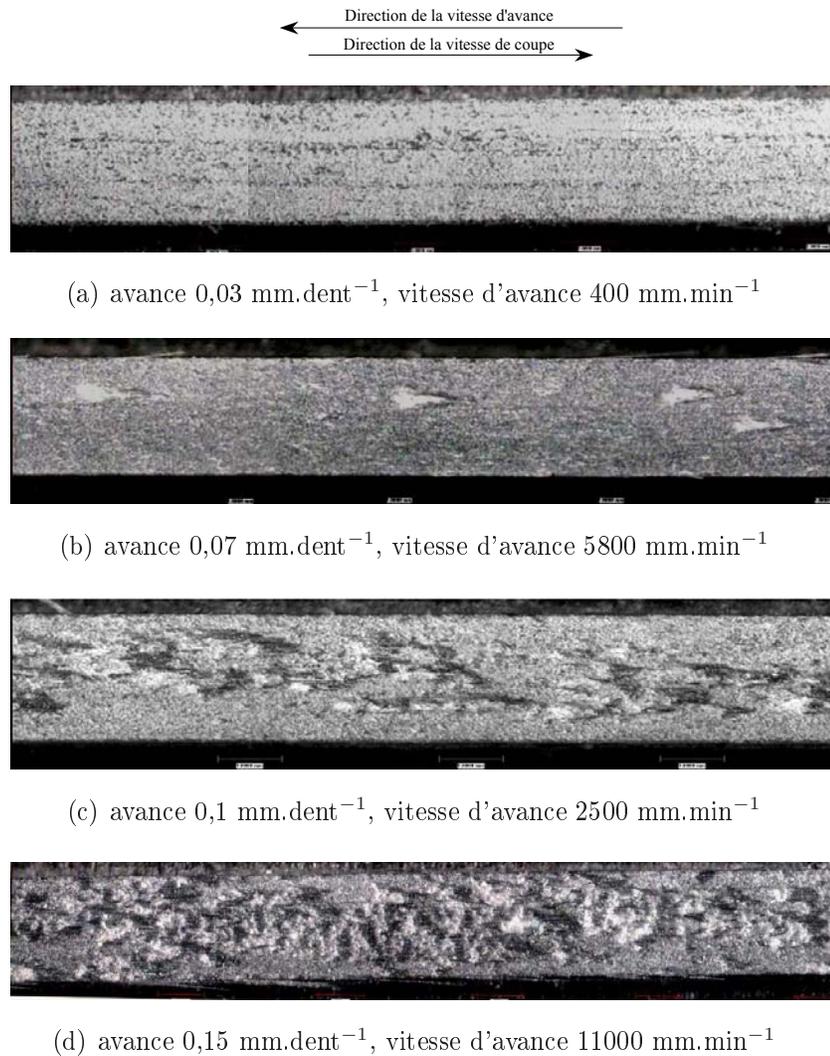
Figure 5.10 – Observations macroscopiques des surfaces usinées. Éprouvettes de traction hors-axes, configuration  $+15^\circ c$ , composite C4.
