# Contribution to the study of the effect of polymer matrix composite specimen machining on their mechanical performances

Spécialité : Procédés de Fabrication

# CONTRIBUTION À L'ÉTUDE DE L'EFFET DES CONDITIONS D'USINAGE D'ÉPROUVETTES EN COMPOSITES À MATRICE POLYMÈRE SUR LEUR RÉPONSE MÉCANIQUE.

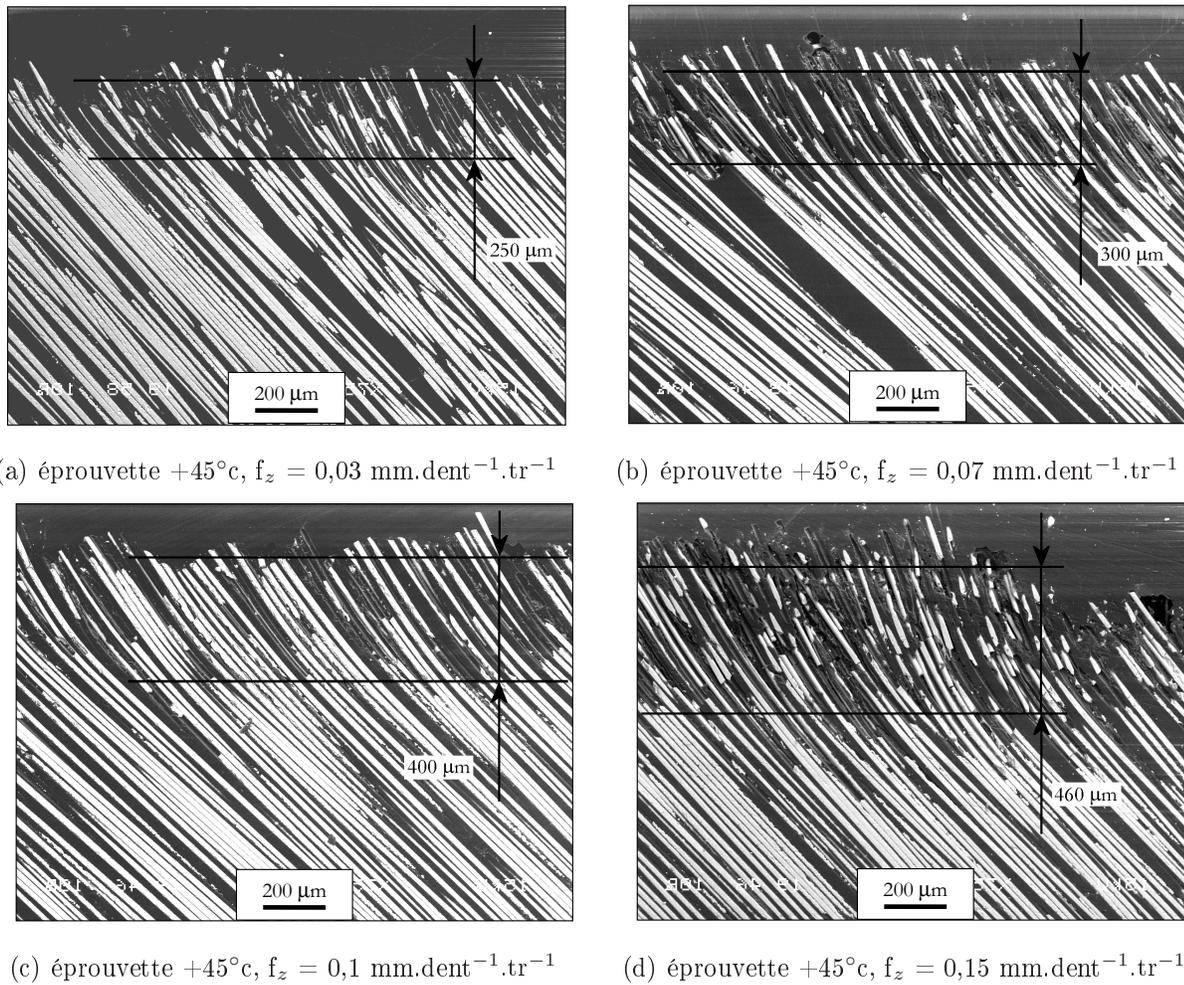
Figure 5.12 – Déchaussement des fibres en sub-surface sous l'action de l'arête de coupe. Éprouvettes de traction hors-axes, configuration  $+45^{\circ}\text{c}$ , composite C4

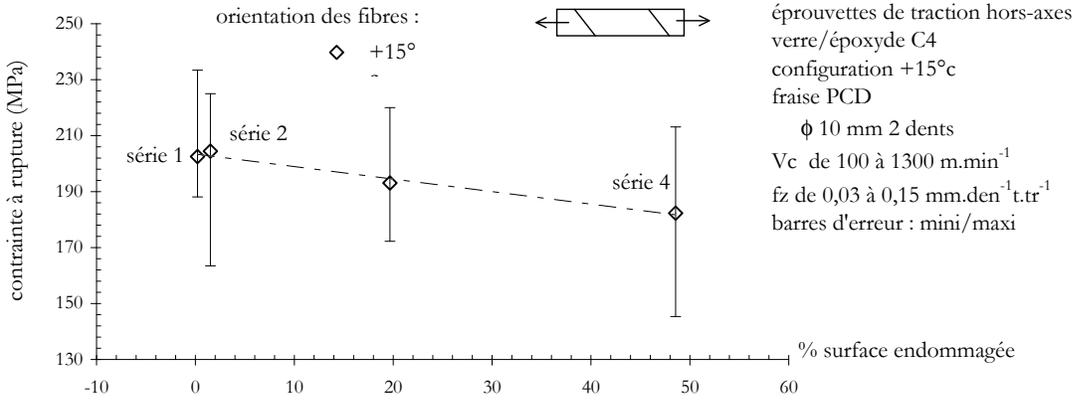
Figure 5.15 – Contrainte à rupture en fonction du pourcentage de surface endommagée. Épreuves de traction hors-axes, composite C4.

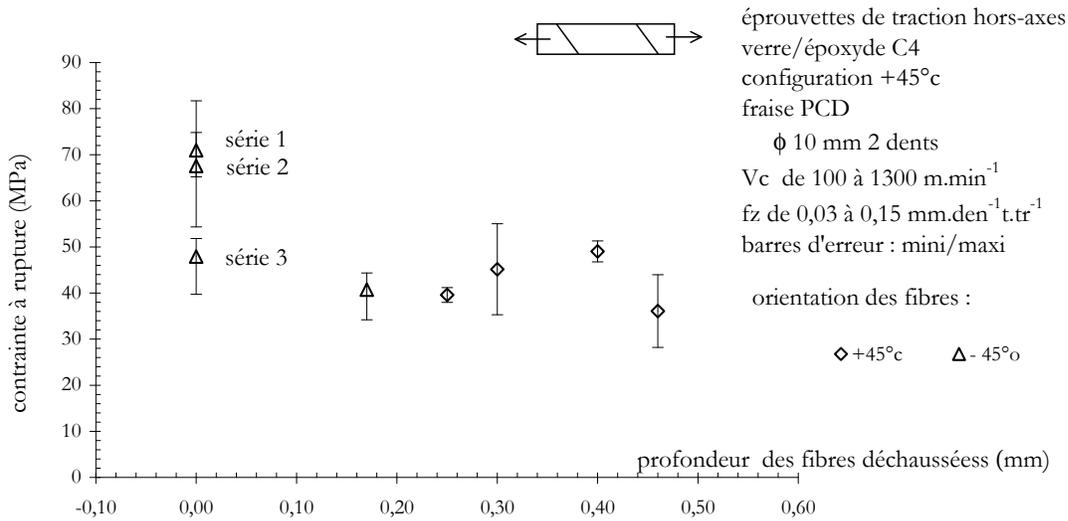
Figure 5.16 – Contrainte à rupture en fonction de la profondeur endommagée. Épreuves de traction hors-axes, composite C4.
