# La fissuration due au retrait restreint dans les réparations minces en béton: apports combinés de l'expérimentation et de la modélisation

Doctorat de l'École Nationale des Ponts et Chaussées

Spécialité : Structures et Matériaux

**LA FISSURATION DUE AU RETRAIT RESTREINT DANS LES  
RÉPARATIONS MINCES EN BÉTON :  
APPORTS COMBINÉS DE L'EXPÉRIMENTATION ET DE LA  
MODÉLISATION**

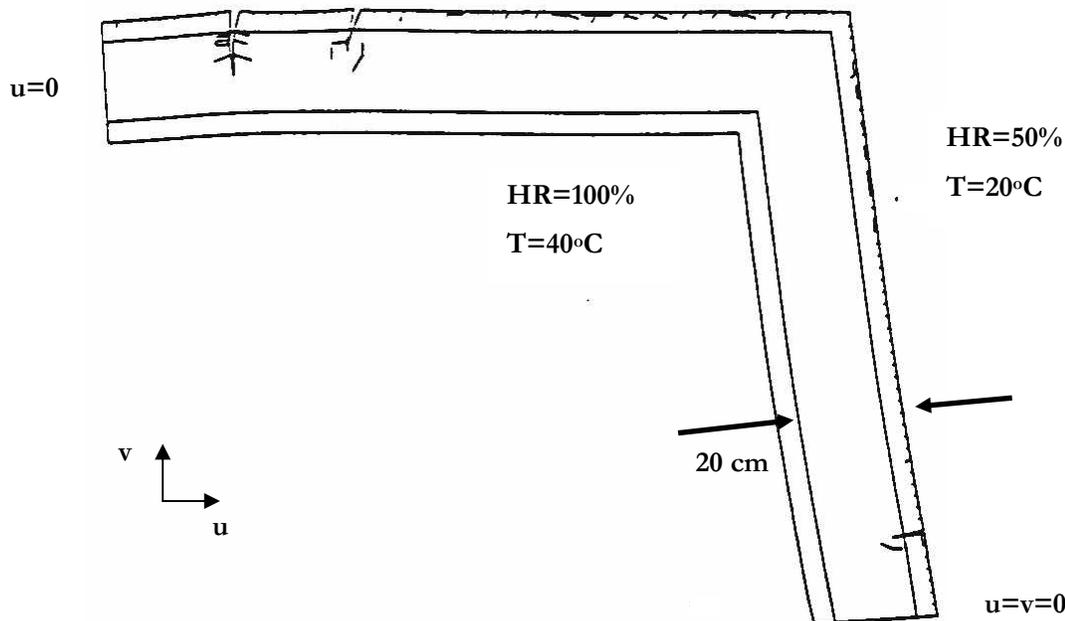
Figure 1.3: Patron de fissuration d'une section d'un a ror frig rant de centrale nucl aire, 5 jours apr s un choc hydrique entre 100% et 50% d'humidit  relative (d'apr s Ulm et coll., 1998)

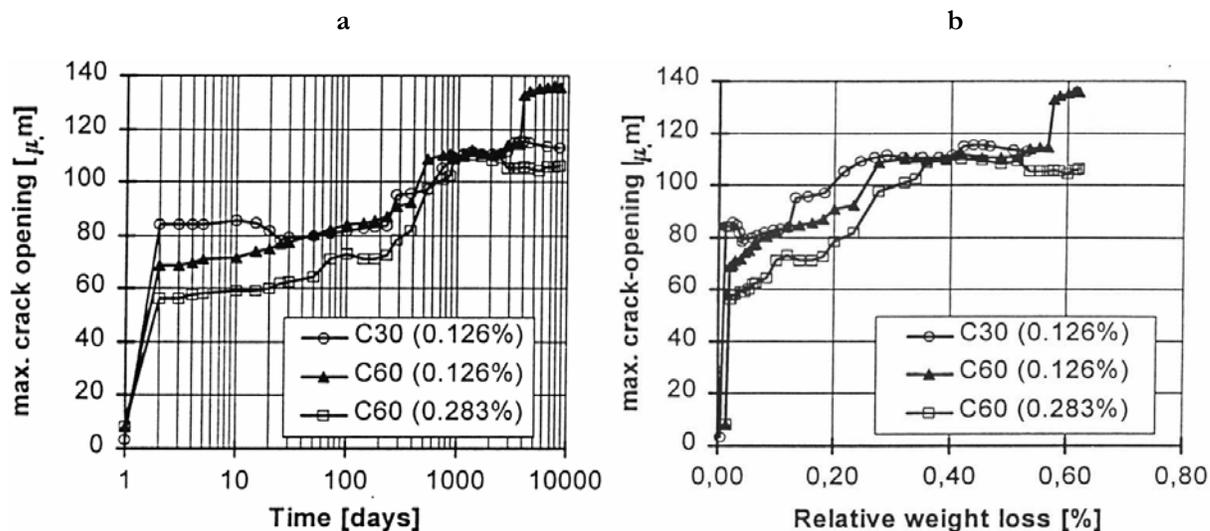
Figure 1.4: Fissuration due au retrait de s chage dans une structure en b ton arm  pour 2 b tons diff rents (C30: b ton de 30 MPa avec 46 kg/m<sup>3</sup> d'eau  vaporable, C60: b ton de 60 MPa avec 56 kg/m<sup>3</sup> d'eau  vaporable) et pour 2 taux de renforcement en acier (0,126% et 0,283%), en fonction du temps (a) et de la perte relative de masse (b) (d'apr s Ulm et coll., 1999)

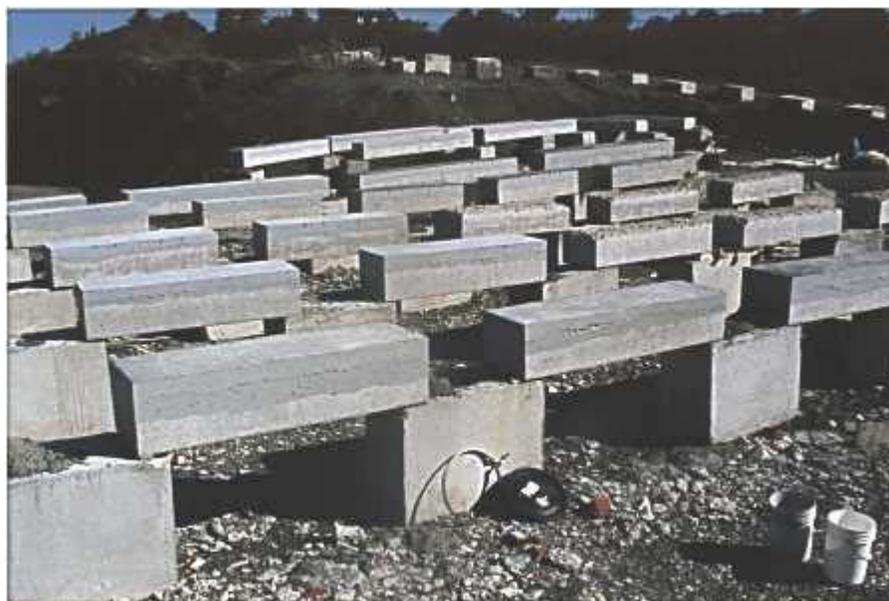
Figure 4.2: Support en béton armé de section 400x600 mm et de longueur 2 m sur le site d'exposition à Québec

En premier lieu, une série de supports en béton armé ont été confectionnés (figure 4.2). La géométrie de ces supports ainsi que le renforcement d'acier ont été choisis afin de conférer aux supports la plus grande rigidité possible tout en restant proche de ce qui est réalisé en pratique dans le domaine des réparations en béton, qu'il s'agisse par exemple de trottoir en béton, de poutres en béton

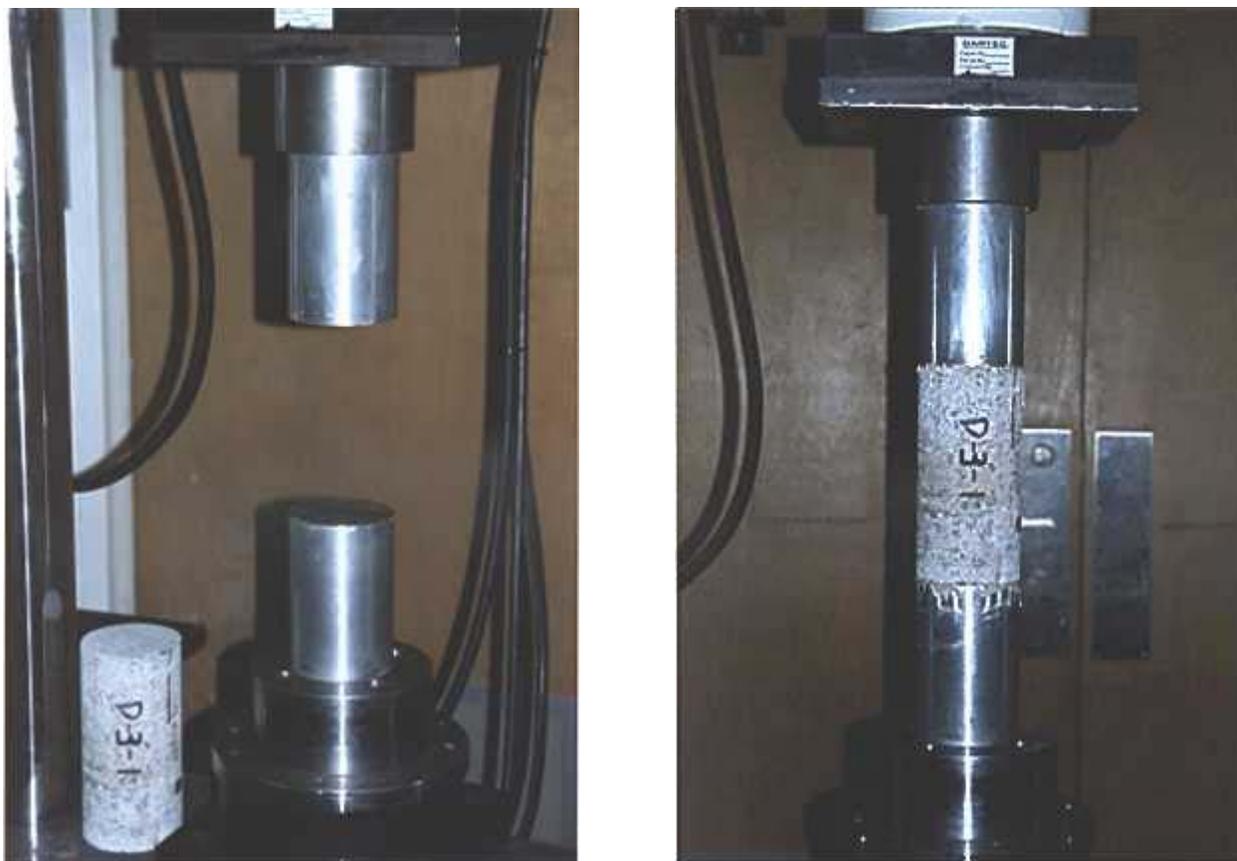
Figure 4.8: Dispositif de l'essai de traction directe mis au point

L'essai de traction directe est effectué sur des éprouvettes cylindriques de diamètre 100 mm et de hauteur 200 mm carottées au-delà de l'interface et extraites des poutres réparées. Les éprouvettes sont surfacées afin de corriger les défauts de parallélisme entre les faces et pour ajuster l'élançement de l'éprouvette à une valeur s'approchant de 2. L'essai est non pas rotulé mais encastré. L'éprouvette est collée sur deux casques de traction cylindriques en aluminium à l'aide d'une colle à prise rapide et à haute résistance à base de méthacrylate (Figure 4.7). Afin de rendre le plus homogène possible les contraintes sur toute la hauteur de l'éprouvette, les dimensions des casques de traction et le matériau dont ils sont faits ont été soigneusement choisis. Des calculs par éléments finis ont montré que la forme géométrique optimale pour une meilleure répartition des contraintes dans l'éprouvette est un casque du même diamètre que celui de l'éprouvette et dont la hauteur est au moins égale à 1,5 fois son diamètre (AFREM, 1995). De plus, les casques de traction ont été fabriqués en aluminium, matériau dont le coefficient de poisson est quasi identique à celui du béton. Cela permet de réduire les problèmes de frettage et ainsi de diminuer les risques de rupture au niveau du plan de collage de l'éprouvette. L'essai, réalisé sur une presse hydraulique servo-contrôlée, est asservi en vitesse de charge à un taux de 1 MPa/minute.

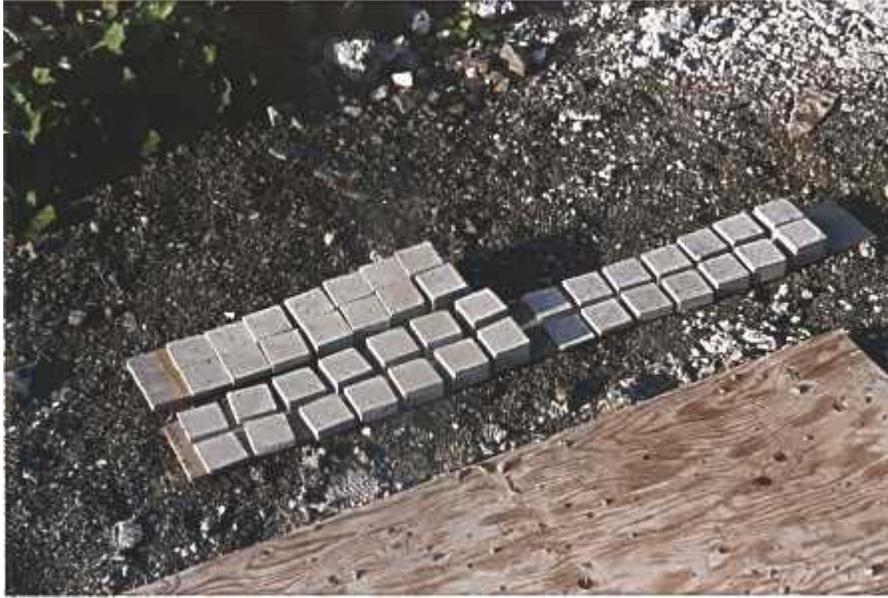
Figure 4.9: Vue des tranches des matériaux de réparation utilisés pour le suivi de masse in situ

Afin de suivre le transfert d'humidité dans les matériaux de réparation sous l'effet du séchage et des cycles de mouillage-séchage, des mesures de perte de masse dynamique ont été réalisées par la « méthode des tranches » (Sakata, 1983). Cette méthode consiste en effet à suivre l'évolution dans le temps de la masse de tranches de béton d'épaisseur croissante et de même section, coupées à partir d'une même éprouvette. Les tranches sont scellées sur 5 de leurs 6 faces afin d'obtenir un séchage unidirectionnel (figure 4.8). Dans la mesure où la section transversale de chacune des tranches est la même, on fait l'hypothèse que l'humidité à une distance donnée de la surface de séchage est la même quelle que soit l'épaisseur de la tranche. Connaissant la perte de masse dans le temps de chaque tranche successive, leur teneur en eau moyenne peut donc être calculée. Par recoupement entre les différentes tranches, il est alors possible de reconstituer le profil de teneur en eau d'une éprouvette dont l'épaisseur correspond à la somme des épaisseurs des différentes tranches. Dans notre cas, cet essai a permis d'évaluer l'importance du séchage dans les réparations et de déterminer de façon approximative la profondeur d'action des cycles de mouillage-séchage auxquels sont soumises les réparations. Les tranches utilisées ont une section de 10x10 cm et une épaisseur variant de 10 mm à 70 mm par saut de 10 mm. Les faces latérales et la face inférieure ont été scellées avec un enduit à base de résine époxydique afin d'obtenir un séchage unidirectionnel.

En parallèle, les déformations hygrothermiques des matériaux de réparation ont été mesurées in situ. Des plots du type jauges Demec ont pour cela été fixés à 2 endroits sur 1 des faces latérales des réparations lors de leur mise en place (Figure 4.9). Au Chapitre 6, où sont présentés les résultats de ces mesures, nous ferons référence aux positions des paires de plots sous la dénomination "position 1" et "position 2".

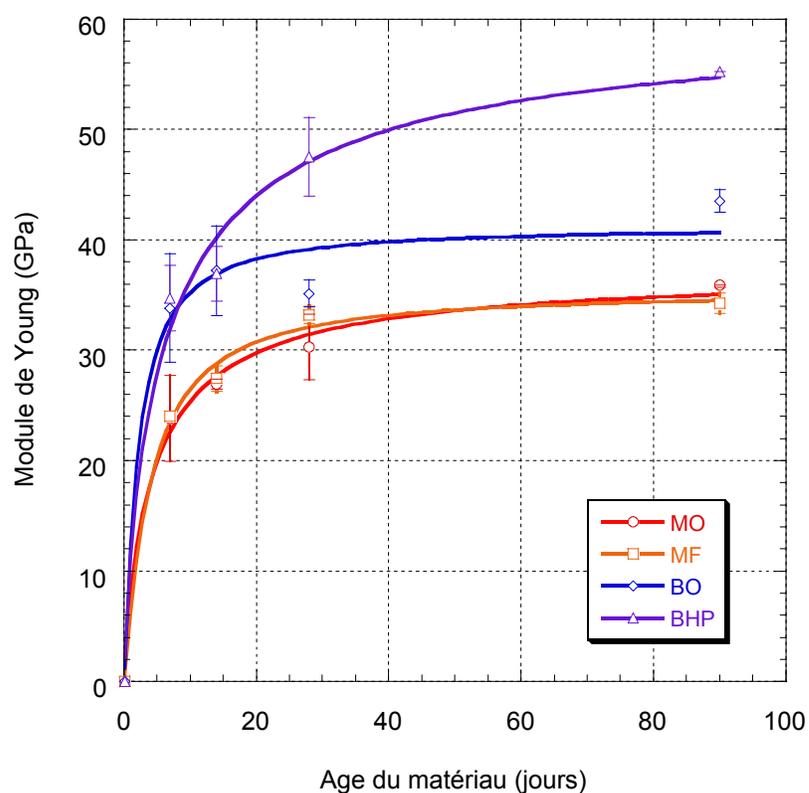
Figure 5.3: Développement du module de Young des matériaux (les moyennes sont affectées d'un intervalle de confiance au niveau de probabilité 95%)

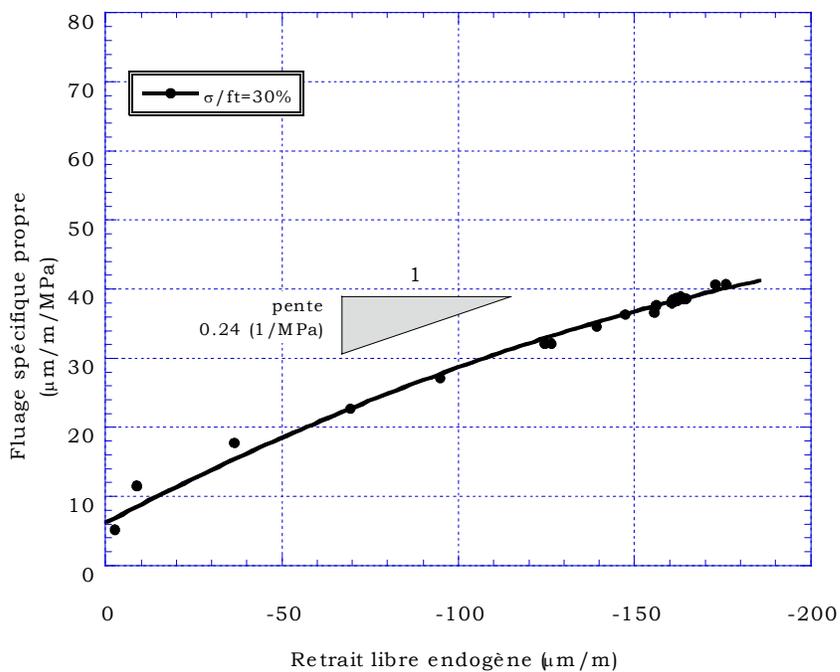
Figure 5.10: Relation Fluage/Retrait pour le Béton Ordinaire en condition endogène (T=23°C)

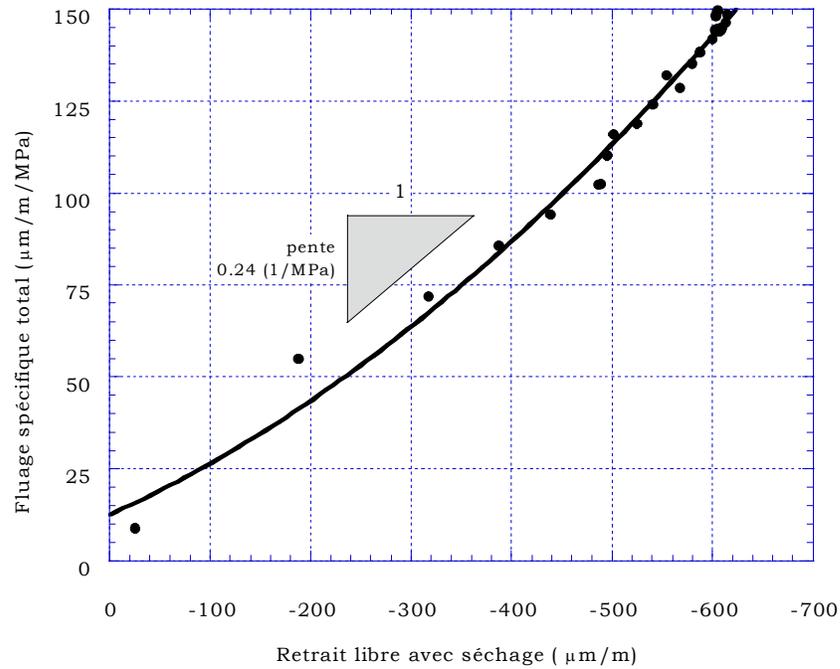
Figure 5.11: Relation Fluage/Retrait pour le Béton Hautes Performances en condition d'échange hydrique (H.R.=50%, T=23°C)

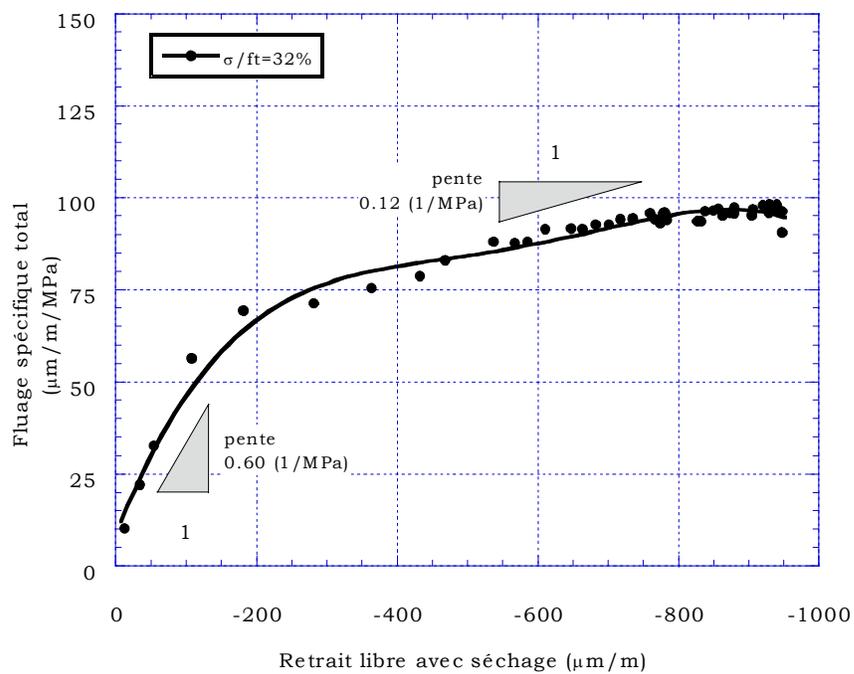
Figure 5.12: Relation Fluage/Retrait pour le Mortier Ordinaire en condition d'échange hydrique (H.R.=50%, T=23°C)

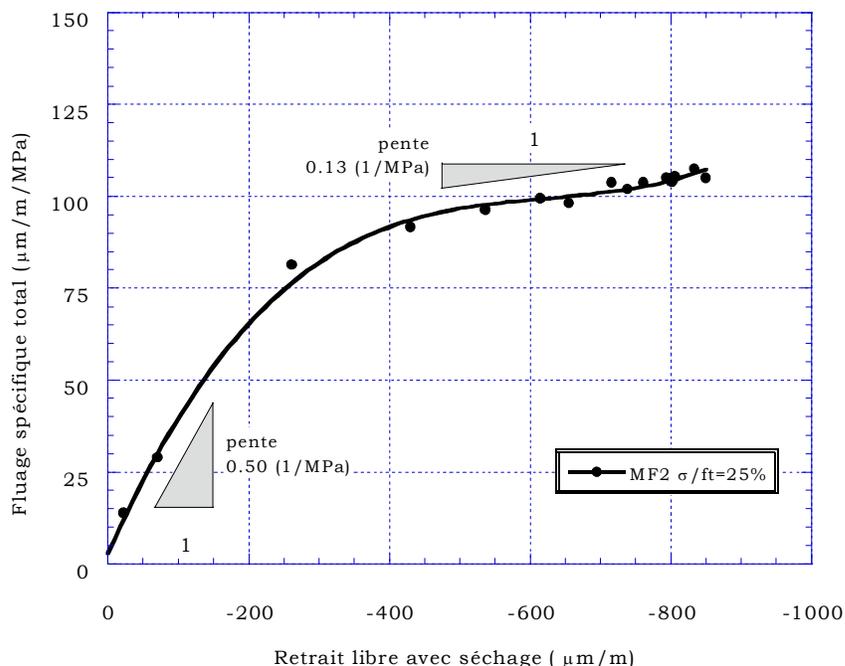
Figure 5.13: Relation Fluage/Retrait pour le Mortier Fibré en condition d'échange hydrique (H.R.=50%, T=23°C)

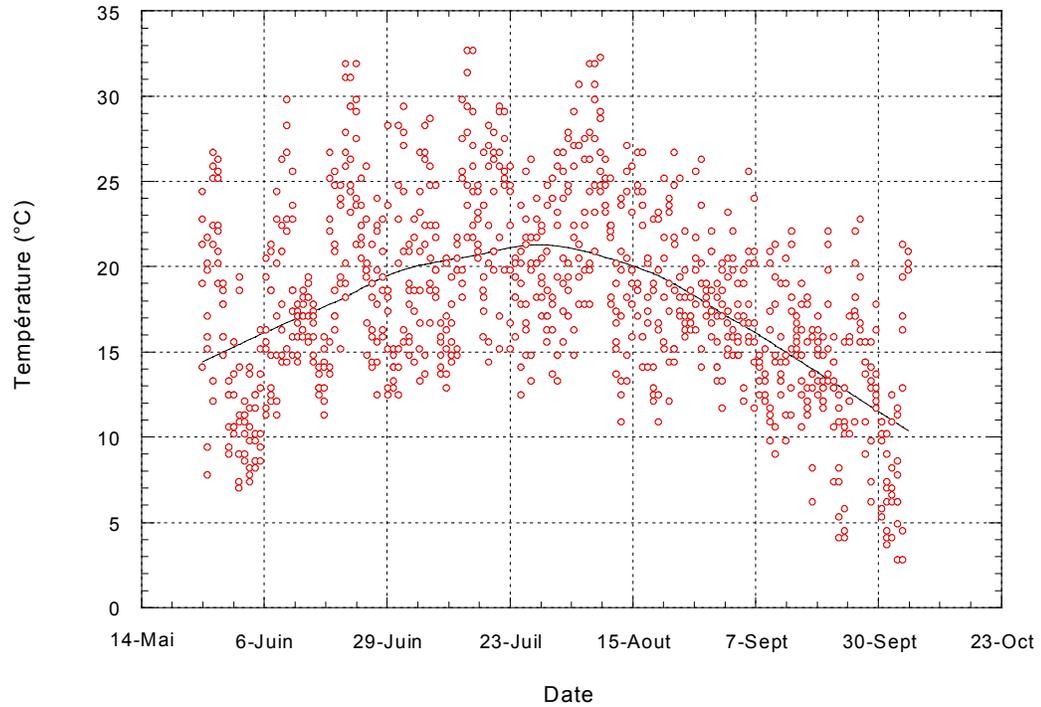
Figure 6.1: Températures enregistrées sur le site d'entreposage des réparations au cours de l'été 1998

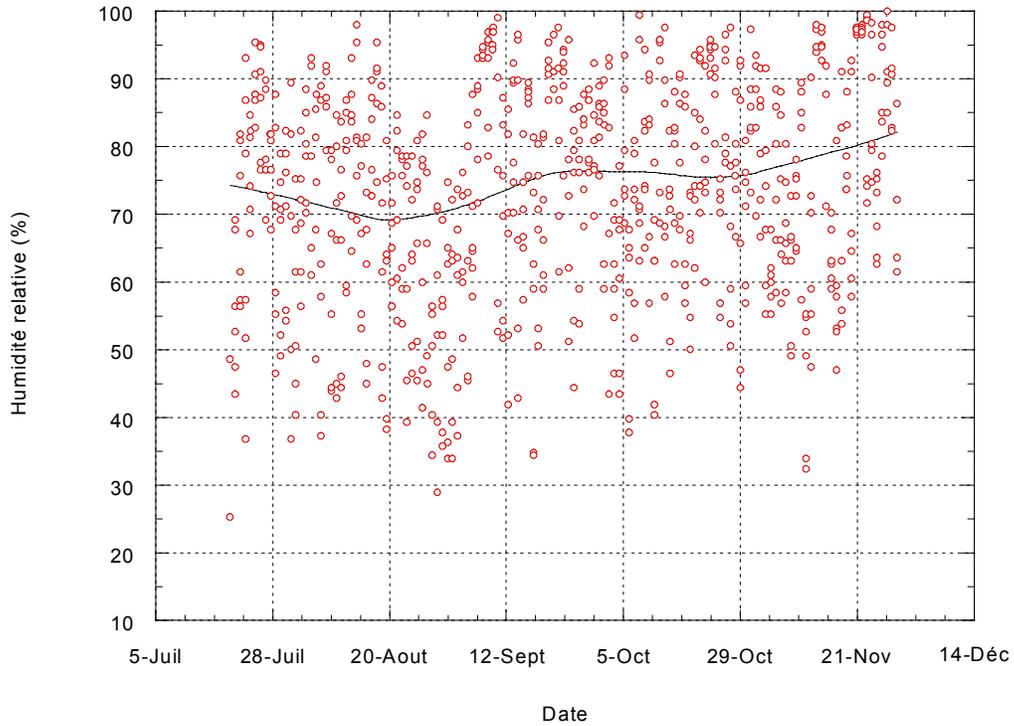
Figure 6.3: Humidité relative enregistrée sur le site d'entreposage des réparations au cours de l'été 1999

Ces deux graphiques montrent que des cycles journaliers d'humidité relative de forte amplitude sont surtout enregistrés au cours de l'été. La variation d'humidité peut atteindre 40 % en l'espace de 4 à 8 heures.

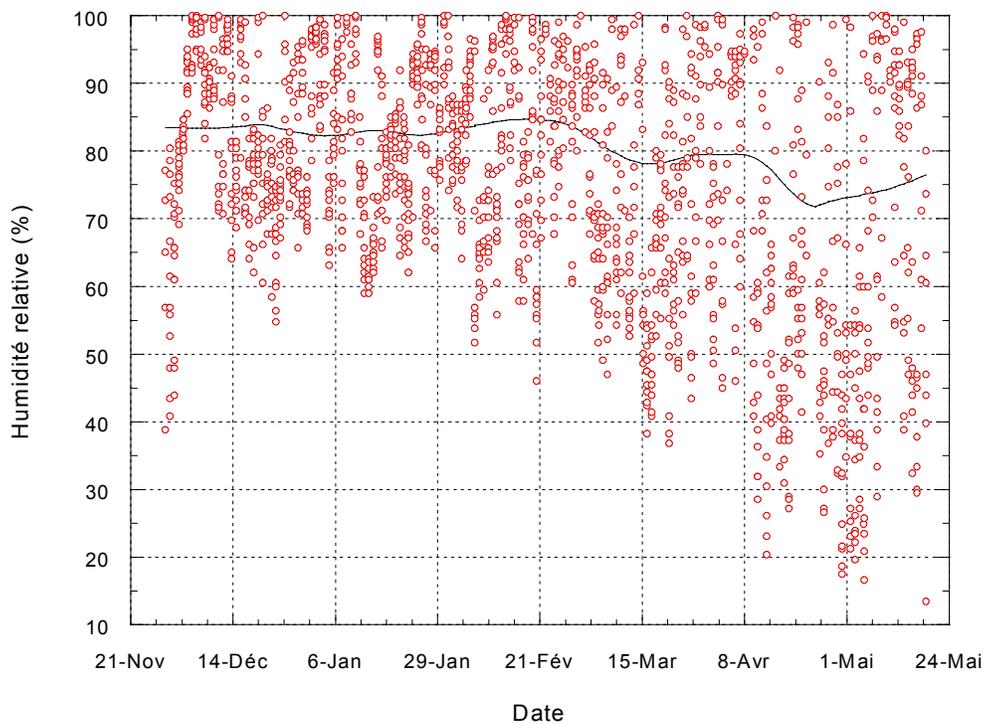
Figure 6.4: Humidité relative enregistrée sur le site d'entreposage des réparations au cours de l'hiver 1999-2000 et du printemps 2000

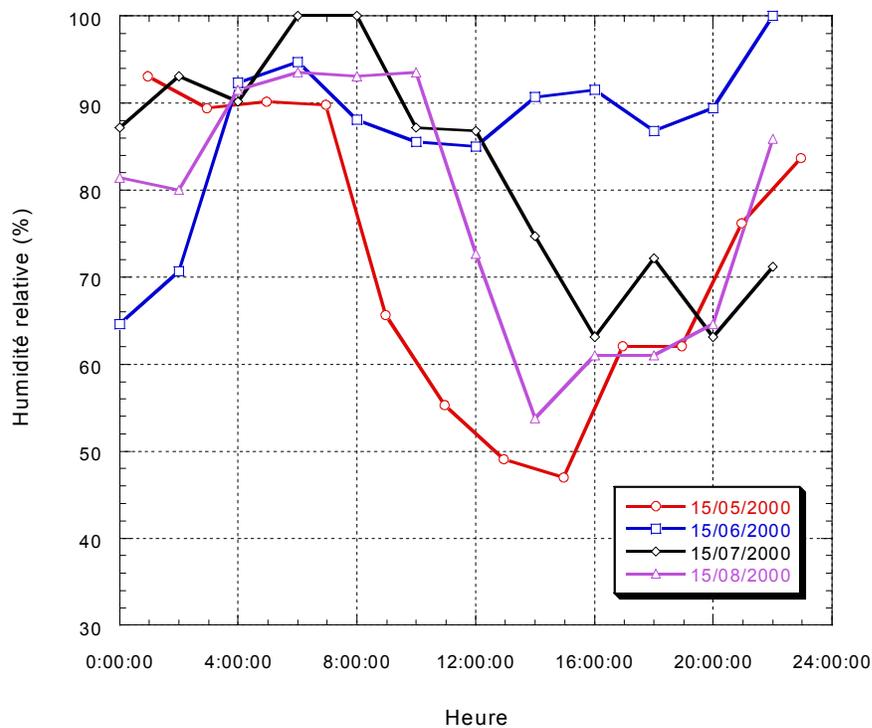
Figure 6.5: Exemples de cycles journaliers d'humidité relative mesurée au cours de l'été 2000 sur le site d'entreposage des réparations

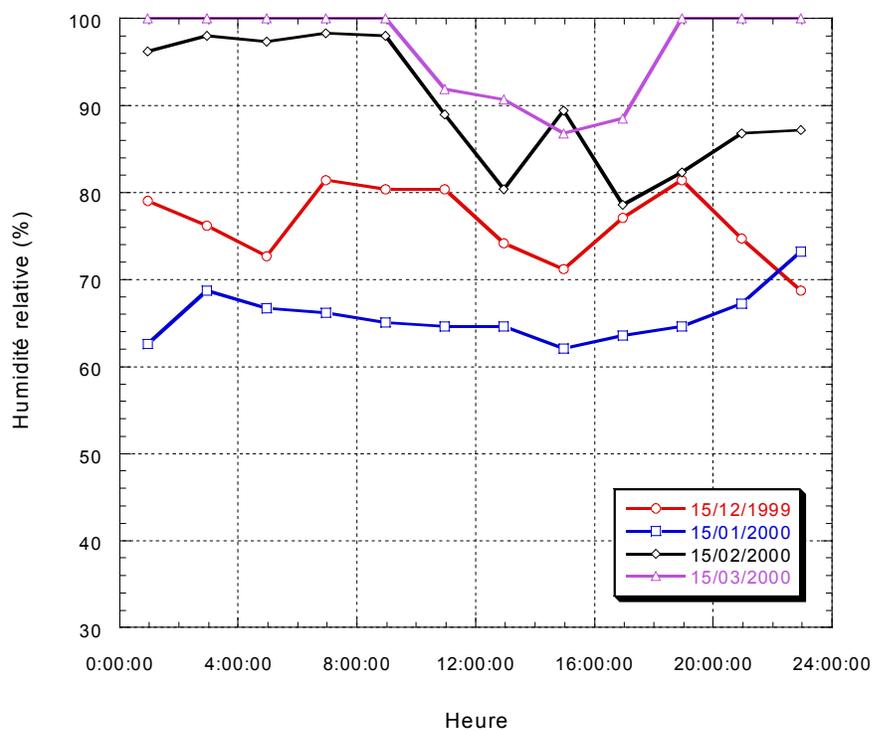
Figure 6.6: Exemples de cycles journaliers d'humidité relative mesurée au cours de l'hiver 1999-2000 sur le site d'entreposage des réparations

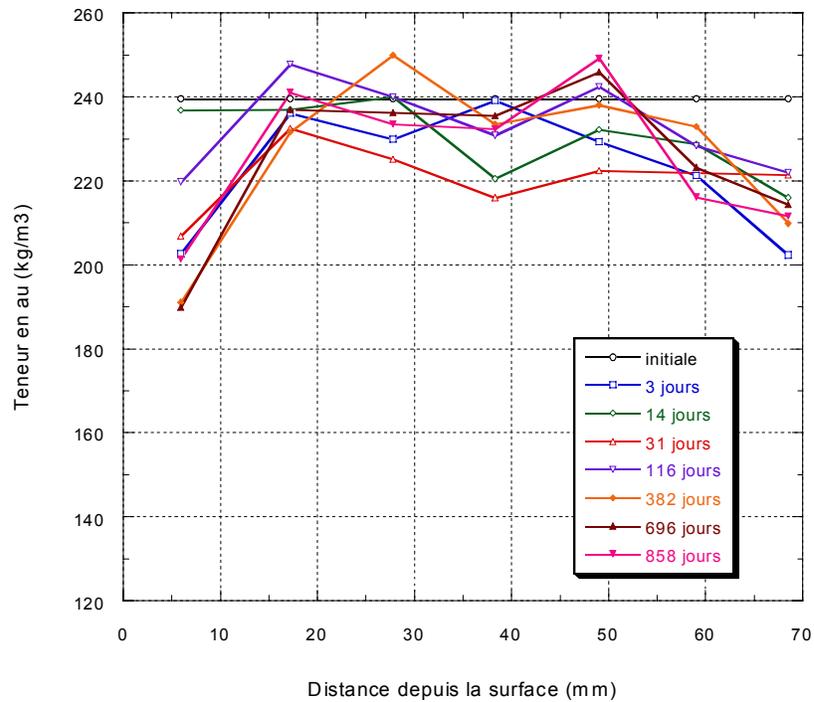
Figure 6.7: Profil de teneur en eau du mortier ordinaire

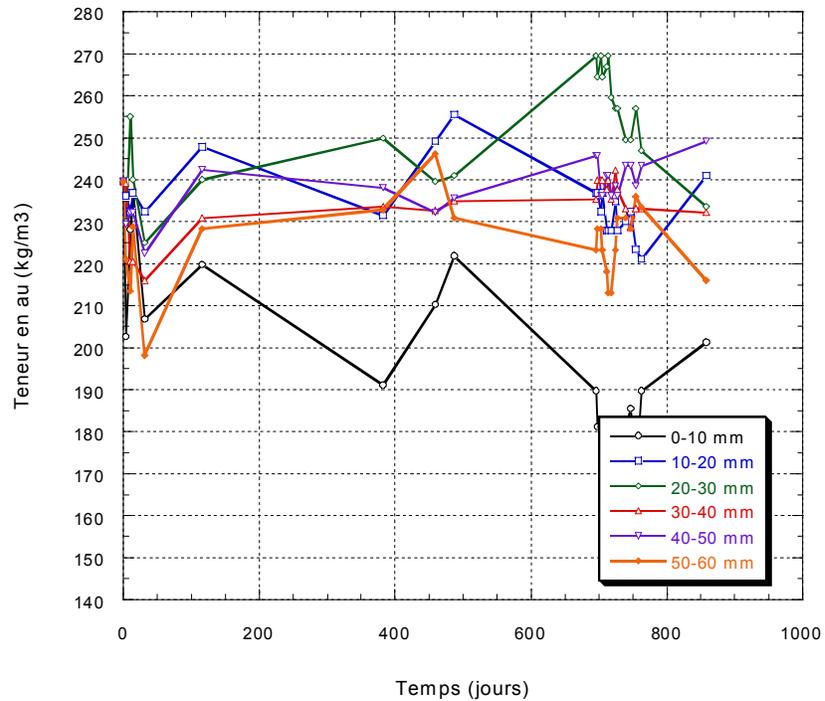
Figure 6.10: Variations relatives de la teneur en eau à différentes profondeurs dans le cas du Mortier Ordinaire

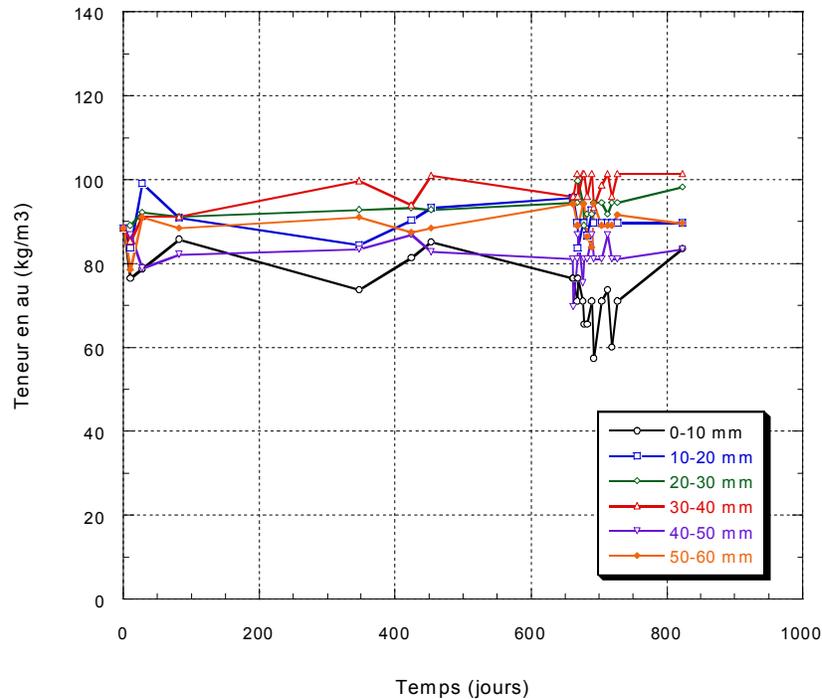
Figure 6.12: Variations relatives de la teneur en eau à différentes profondeurs dans le cas du Béton Hautes Performances

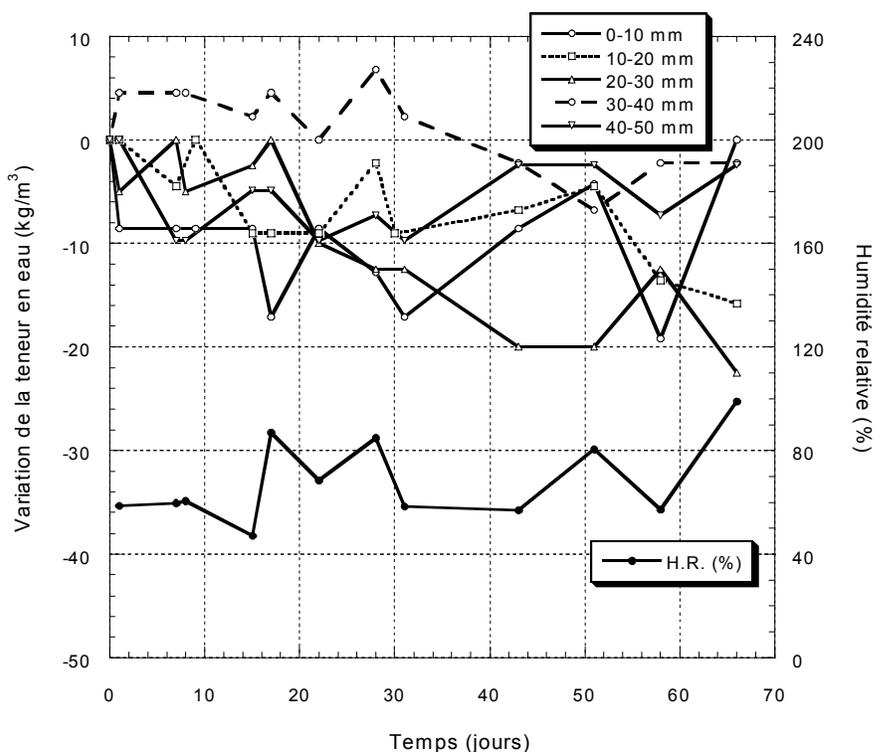
Figure 6.13: Variation de la teneur en eau dans les différentes tranches pour le mortier ordinaire sous l'effet des cycles d'humidité relative

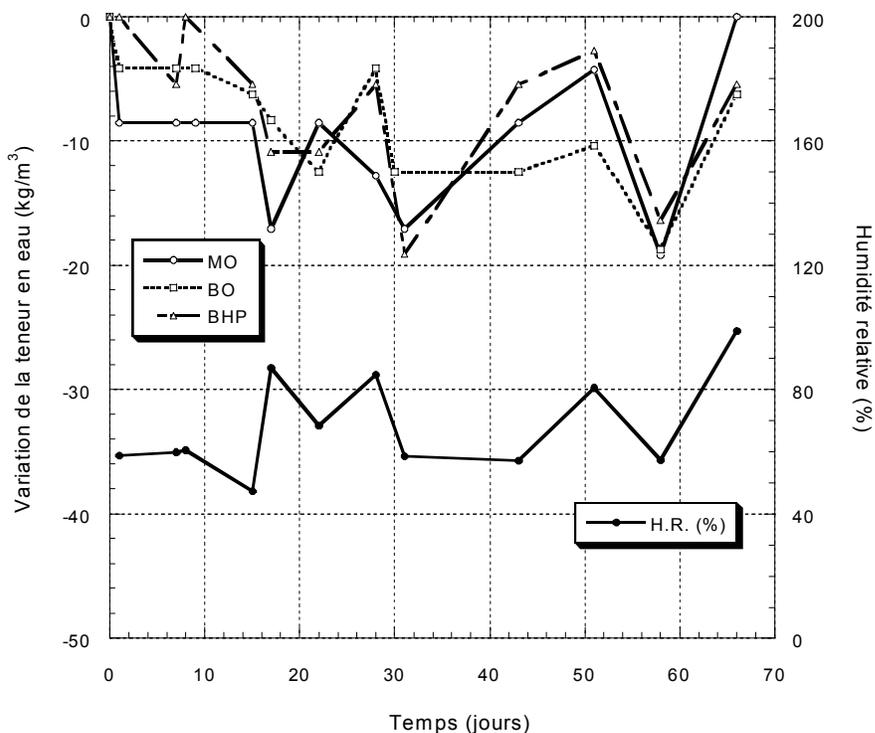
Figure 6.14: Variations de la teneur en eau dans la tranche 0-10 mm pour chacun des matériaux de réparations sous l'effet des cycles d'humidité relative

La figure 6.14 présente la variation de teneur en eau dans la tranche 0-10 mm pour les différents matériaux. Les résultats montrent que le comportement hygrométrique des matériaux est sensible aux cycles rapides d'humidité relative. En effet, les variations de teneur en eau suivent globalement les variations d'humidité relative et cela, sans inertie significative. Il est également intéressant de remarquer que cette sensibilité de la teneur en eau aux variations d'humidité relative est peu affectée par la nature du matériau. En effet, les variations de teneur en eau enregistrées sont peu différentes entre les 3 matériaux.

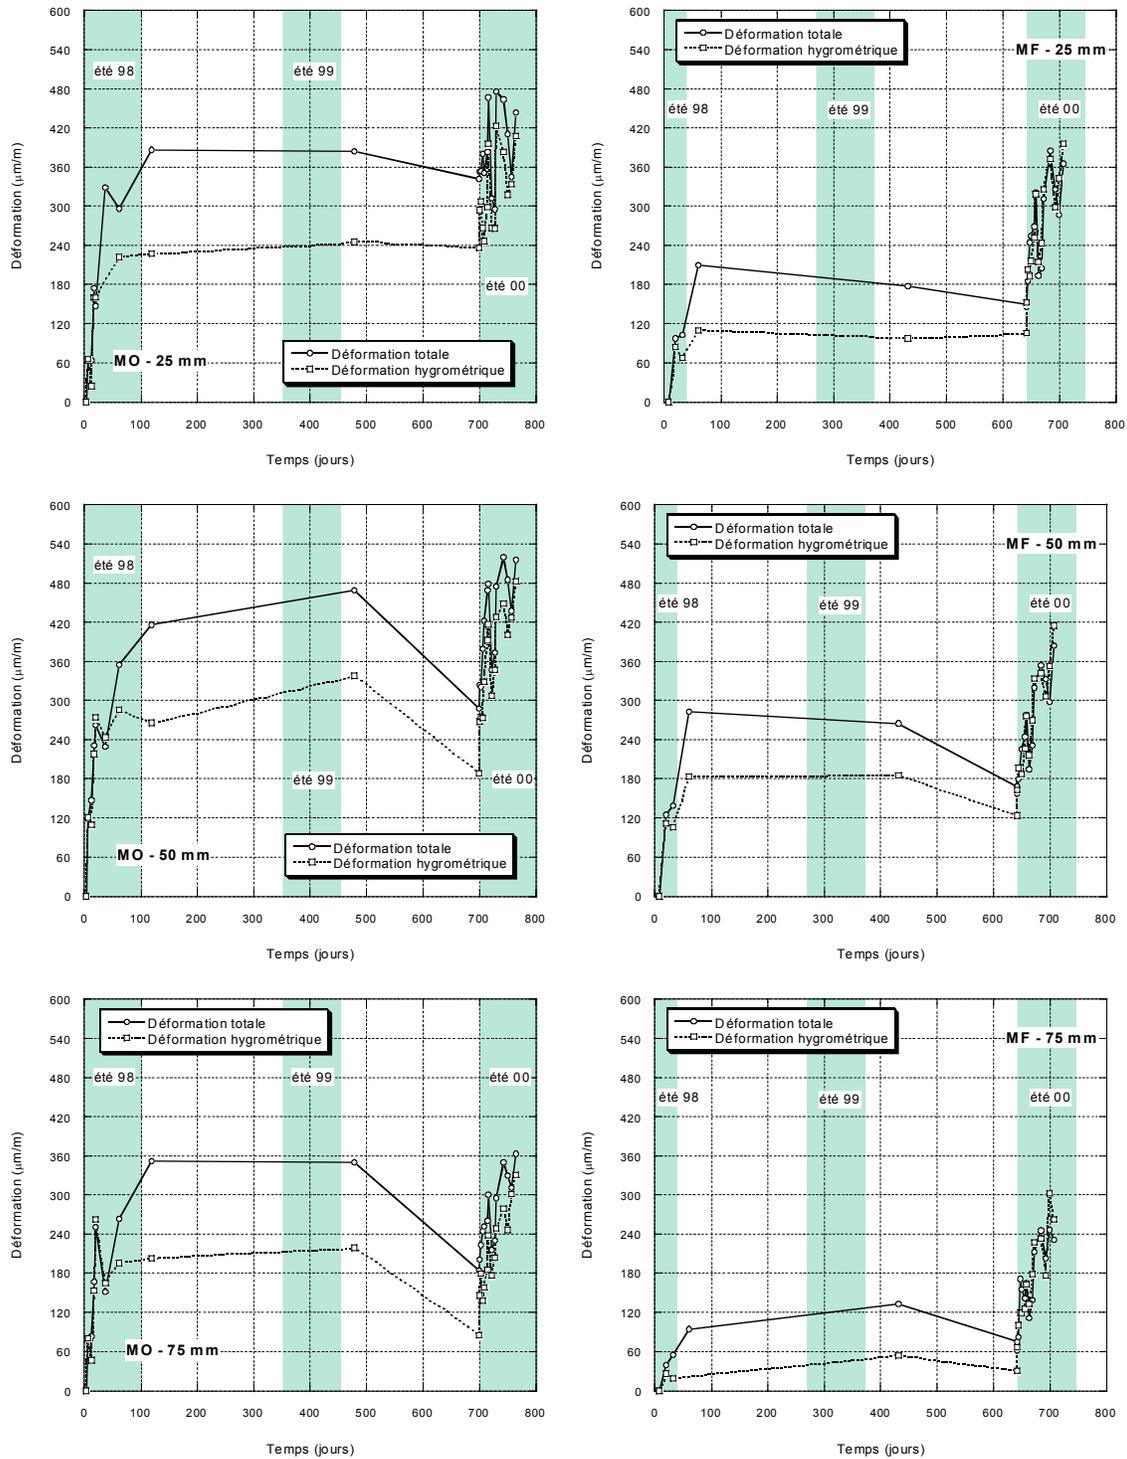
Figure 6.15: Déformations totales et hygrométriques moyennes des plaques en mortier ordinaire et en mortier fibré pour chacune des 3 épaisseurs de recouvrement (zones ombragées: périodes d'été, + :contraction, - :expansion)

Sur les figures 6.15 et 6.16, les périodes de mesure correspondant à l'été, période au cours de laquelle les mesures étaient effectuées, sont indiquée par des zones ombragées. Au cours de l'été 2000, des mesures de déformations à intervalles de temps rapprochés ont été réalisées afin d'étudier l'influence des cycles d'humidité et des cycles de mouillage-séchage sur les déformations hygrothermiques. Les résultats seront analysés de façon spécifique au paragraphe suivant.

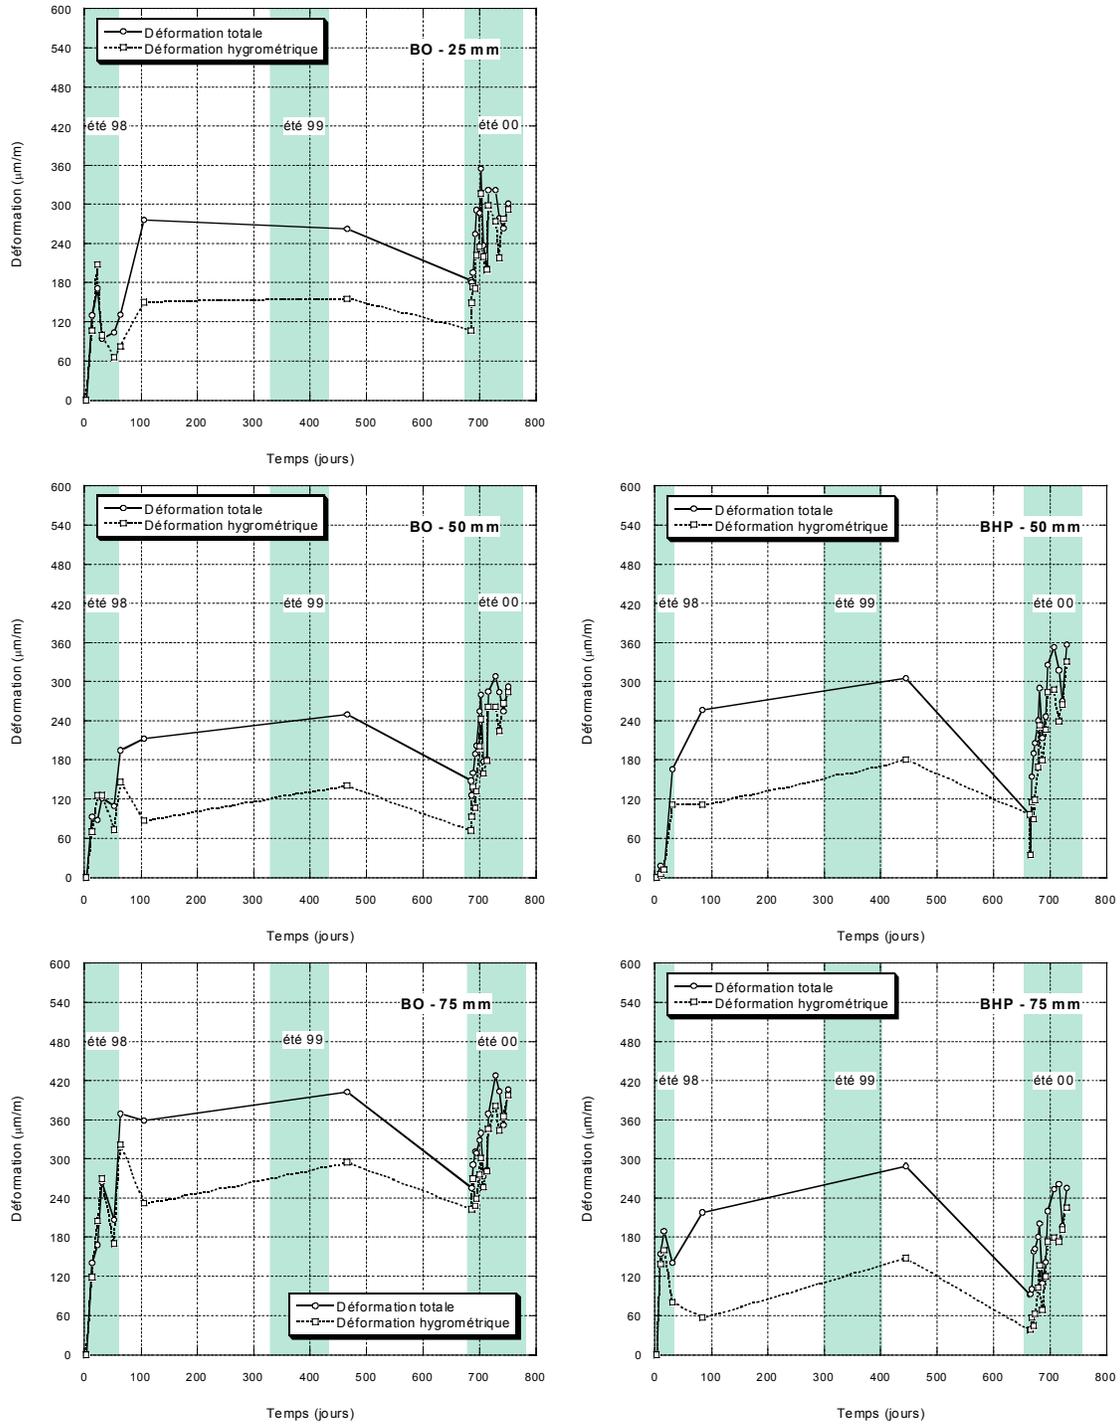
Figure 6.16: Déformations totales et hygrométriques moyennes des plaques en béton ordinaire et en béton hautes performances pour chacune des 3 épaisseurs de recouvrement (zones ombragées: périodes d'été) (données manquantes pour BHP-25 mm)

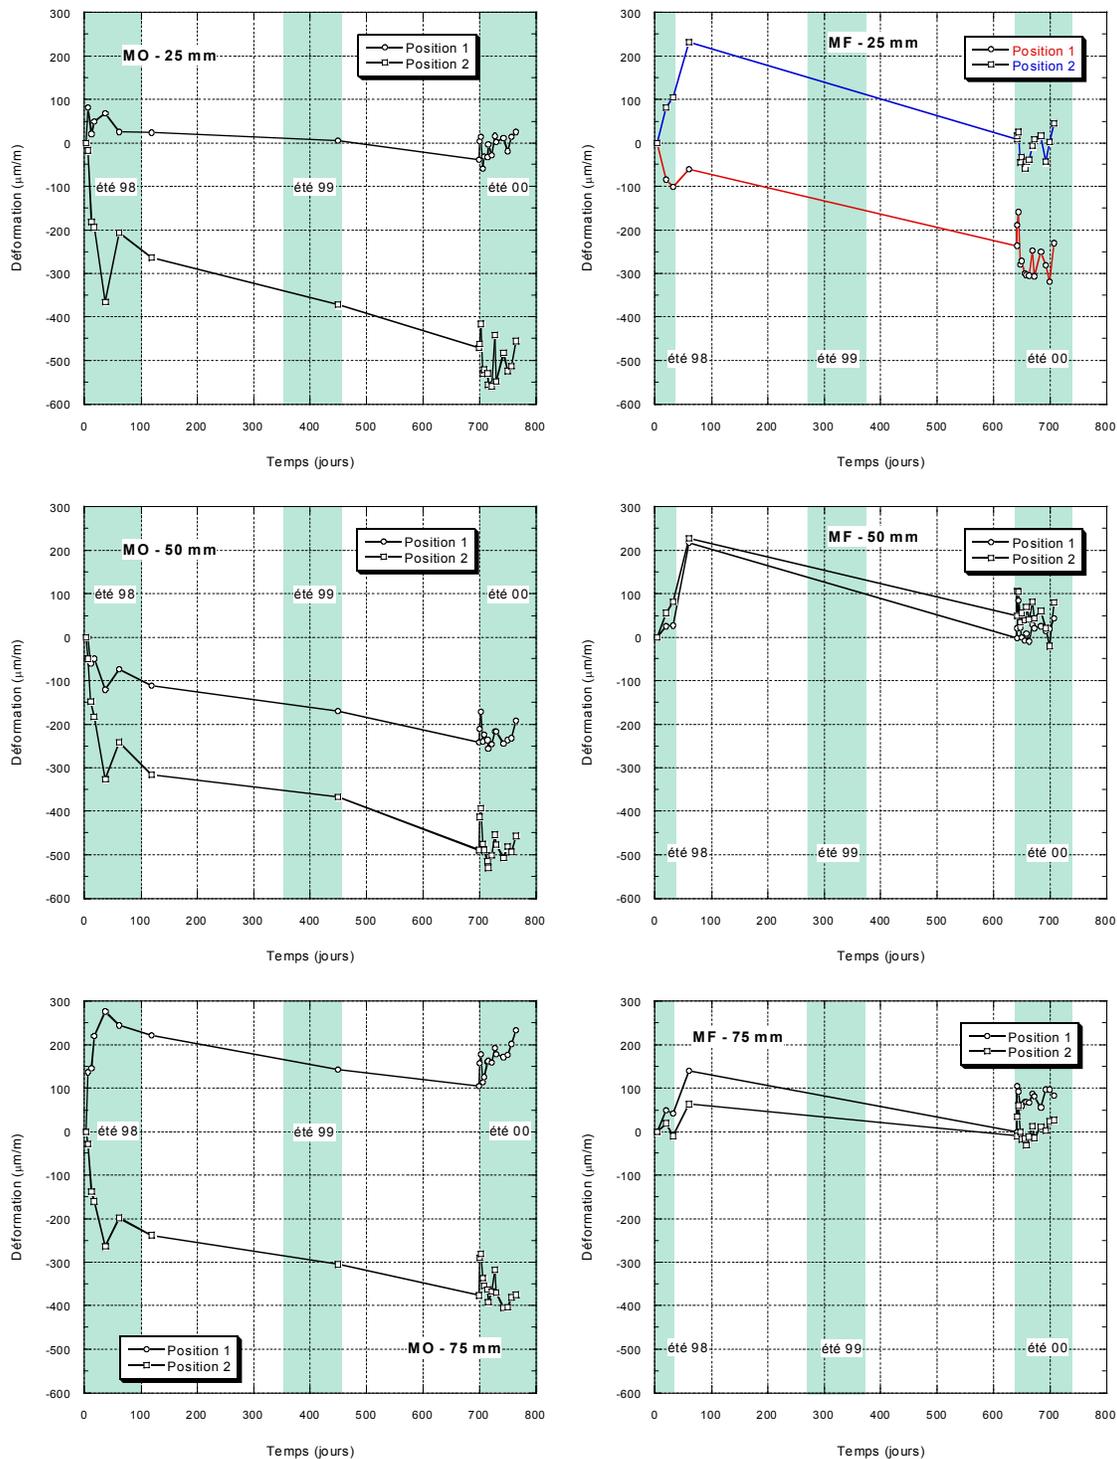
Figure 6.18: Déformations hygrométriques moyennes par position des plots pour les réparations en mortier ordinaire et en mortier fibré pour chacune des 3 épaisseurs de recouvrement (+ :contraction (retrait), -:expansion, position 1 ou 2 : cf. Chap. 4/figure 4.10)

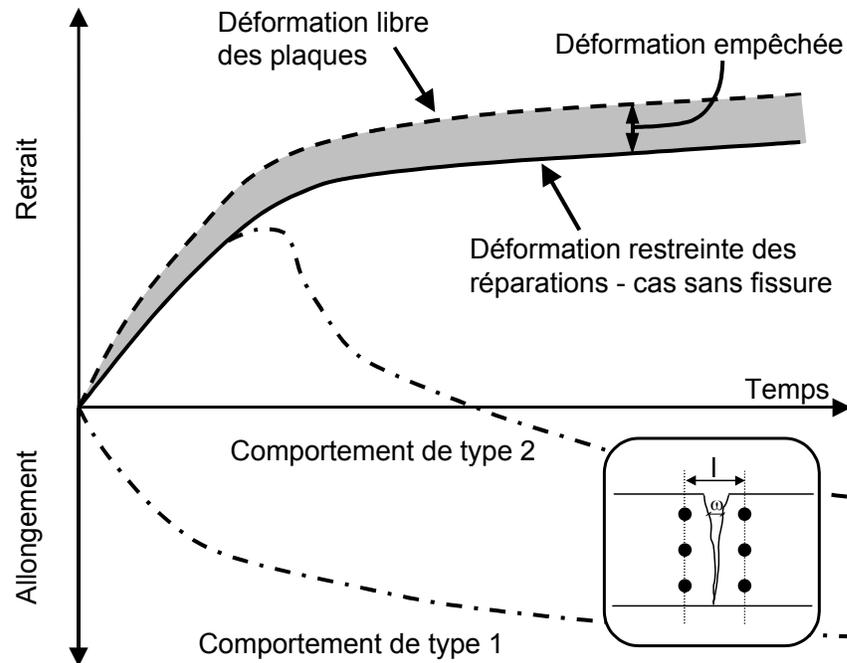
Figure 6.20: Schéma illustrant le comportement en déformation des plaques et des réparations ( $l$ : base de mesure des déformations,  $w$ : ouverture de fissure)

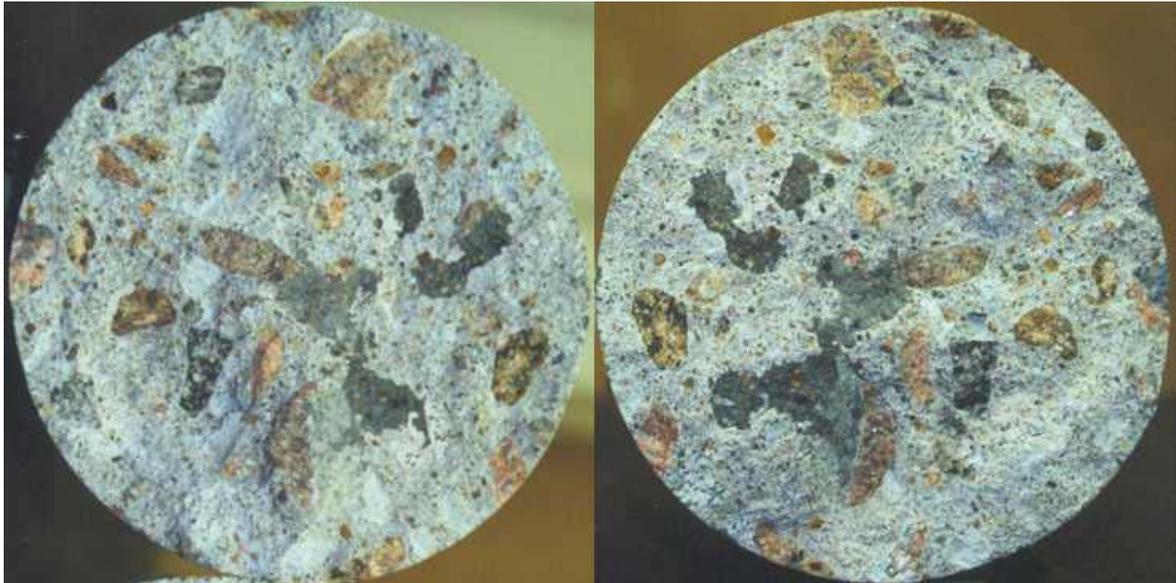
Figure 7.1: Exemple de faciès de rupture obtenu répondant au critère fixé (zones gris clair: support, zones gris foncé: réparation)

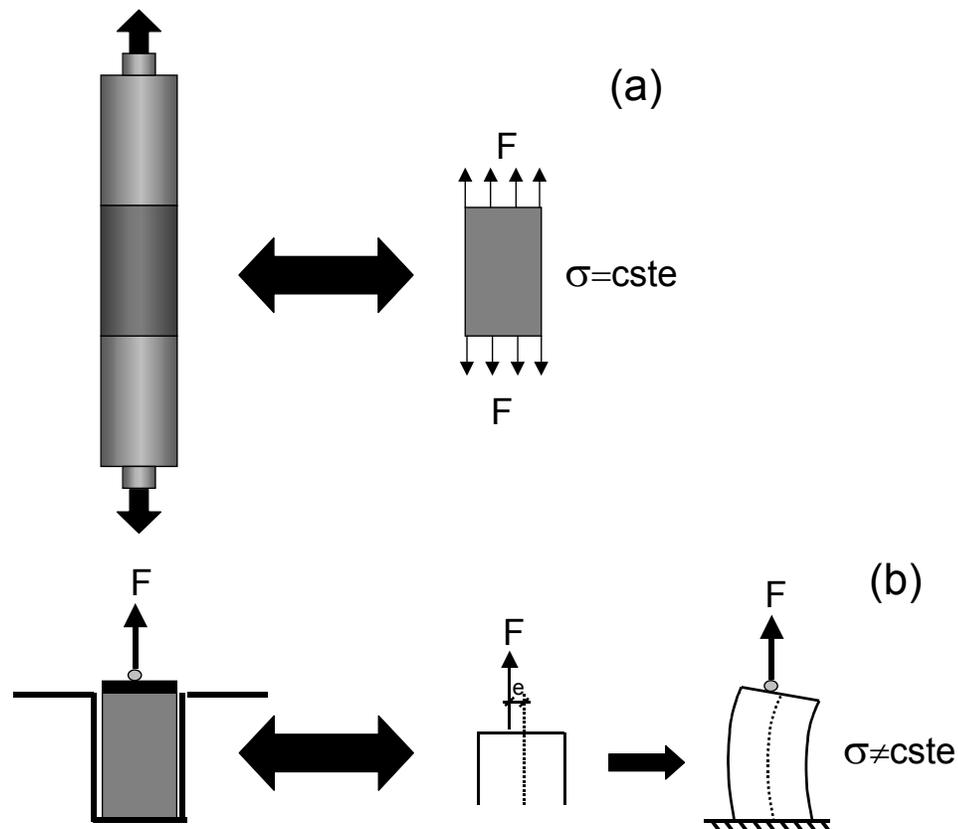
Figure 7.3: Analyse mécanique des deux essais de traction ((a): traction directe, (b): arrachement in situ)

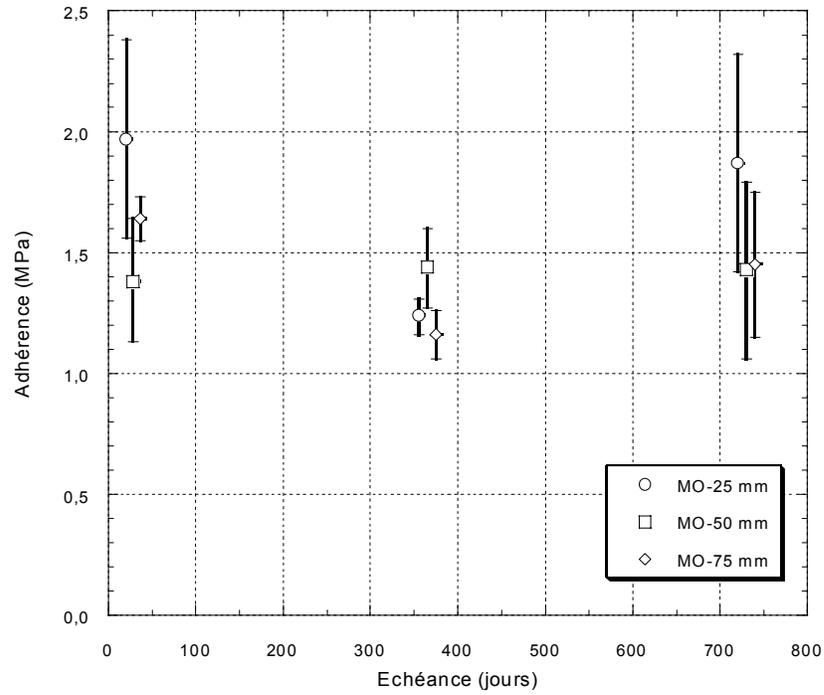
Figure 7.4: Évolution de l'adhérence des réparations en mortier ordinaire
