# La fissuration due au retrait restreint dans les réparations minces en béton: apports combinés de l'expérimentation et de la modélisation

Doctorat de l'École Nationale des Ponts et Chaussées

Spécialité : Structures et Matériaux

**LA FISSURATION DUE AU RETRAIT RESTREINT DANS LES  
RÉPARATIONS MINCES EN BÉTON :  
APPORTS COMBINÉS DE L'EXPÉRIMENTATION ET DE LA  
MODÉLISATION**

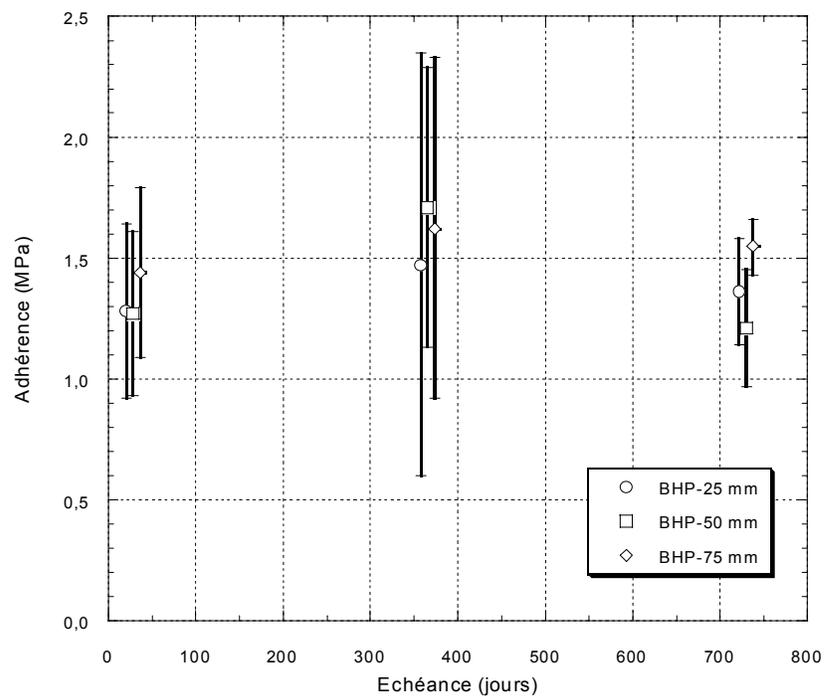
Figure 7.7: Évolution de l'adhérence des réparations en béton hautes performances

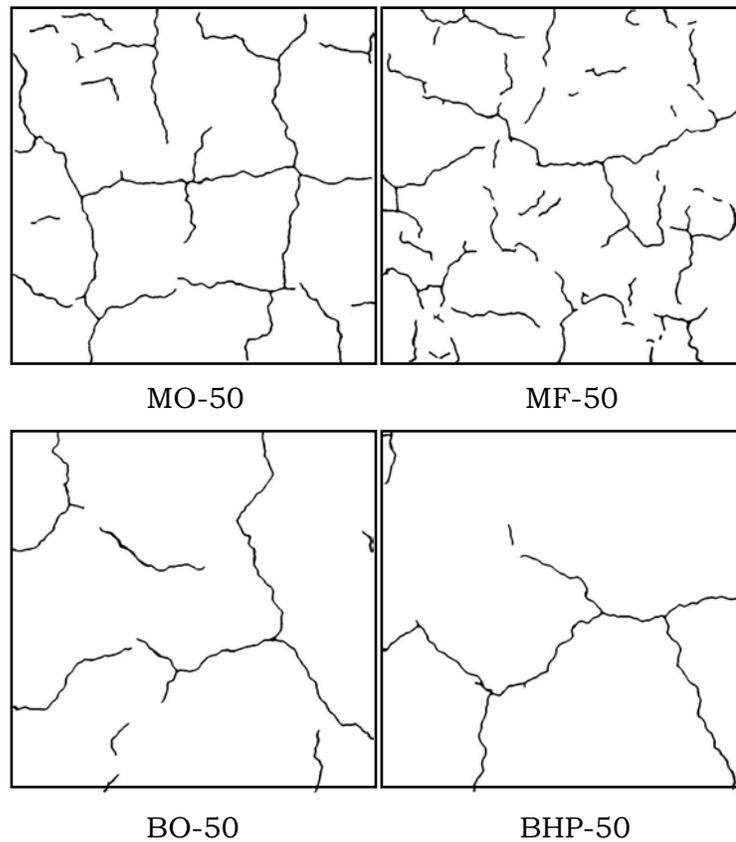
Figure 8.8: Relevés de fissures pour les réparations de 50 mm à l'échéance de 1 an

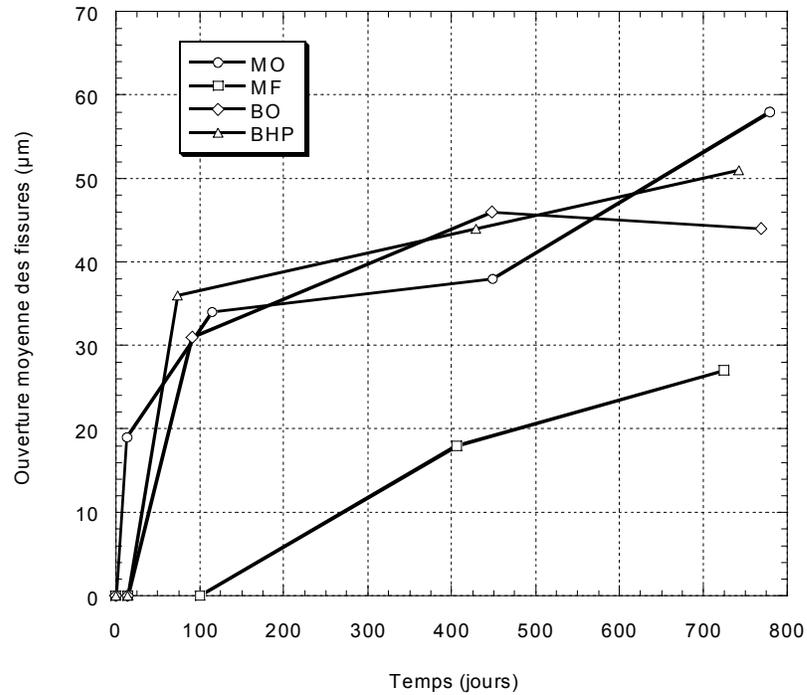
Figure 8.10: Ouverture moyenne des fissures en fonction du temps pour les réparations de 50 mm

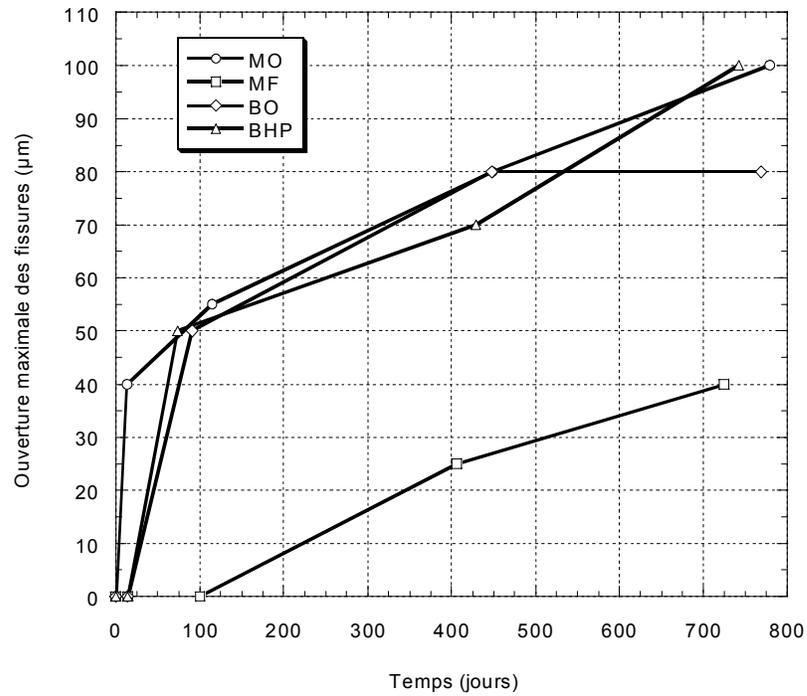
Figure 8.11: Ouverture maximale des fissures en fonction du temps pour les réparations de 50 mm

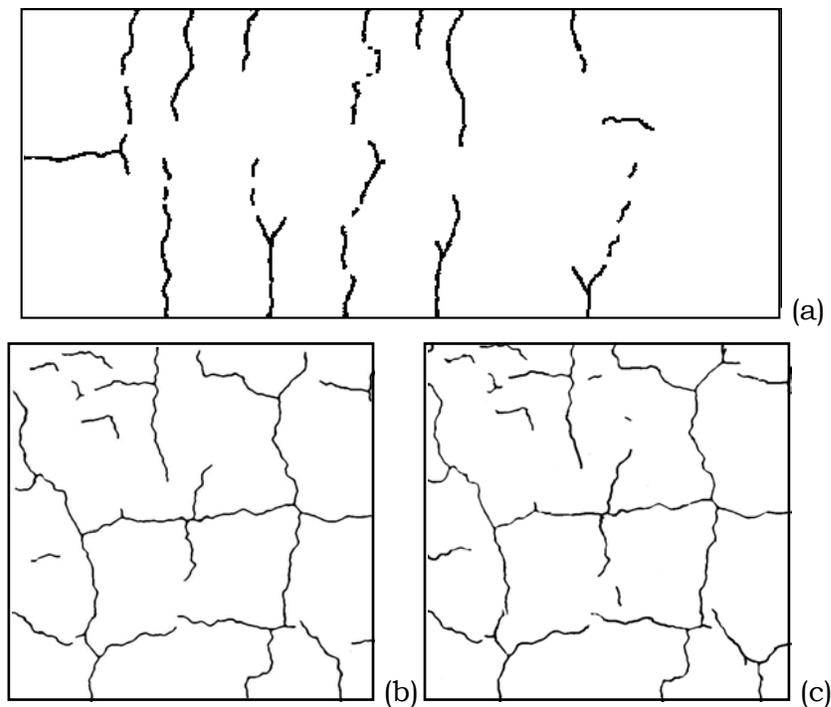
Figure 8.14: Relevés de fissure de la réparation en mortier ordinaire de 50 mm aux échéances de 114 jours (a), 1 an (b) et 2 ans (c) (le relevé (a) correspond à la totalité de la surface de la réparation)

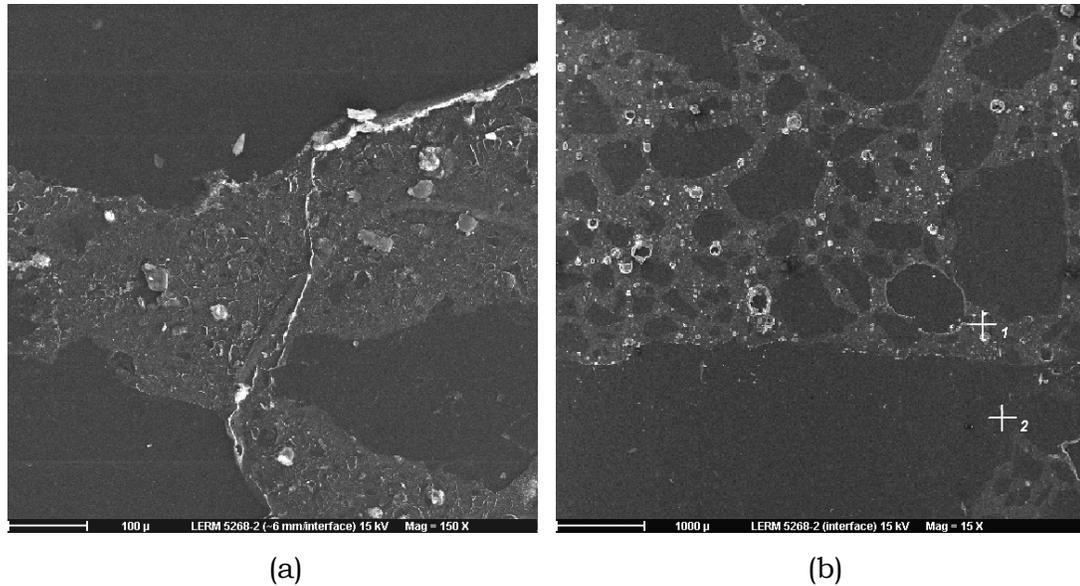
Figure 8.28: Fissure se propageant jusqu'à environ 6 mm de l'interface mais ne l'atteignant pas (a): détail de la fissure dans la zone proche de l'interface ; (b): détail dans le prolongement de la fissure au niveau de l'interface (1 : réparation, 2 : granulat du support) (image issue d'une réplique provenant de MO50 à l'échéance de 2 ans)

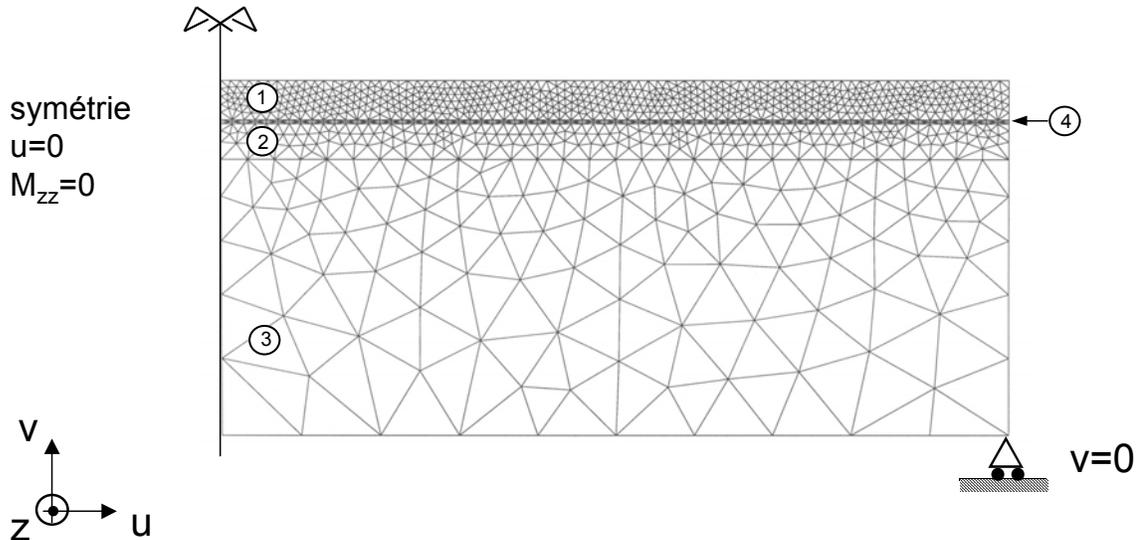
Figure 9.5: Maillage de la structure et conditions aux limites imposées (1: réparation, 2 et 3: support, 4: interface)

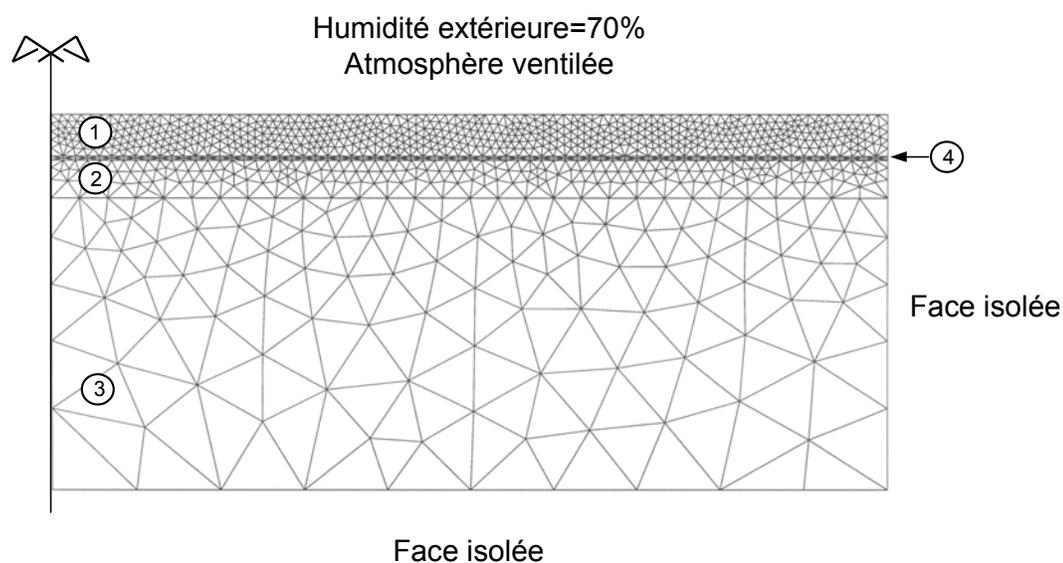
Figure 10.3: Maillage (épaisseur de la réparation: 50 mm) et conditions aux limites de la structure étudiée (1: réparation, 2 et 3: support, 4: interface)

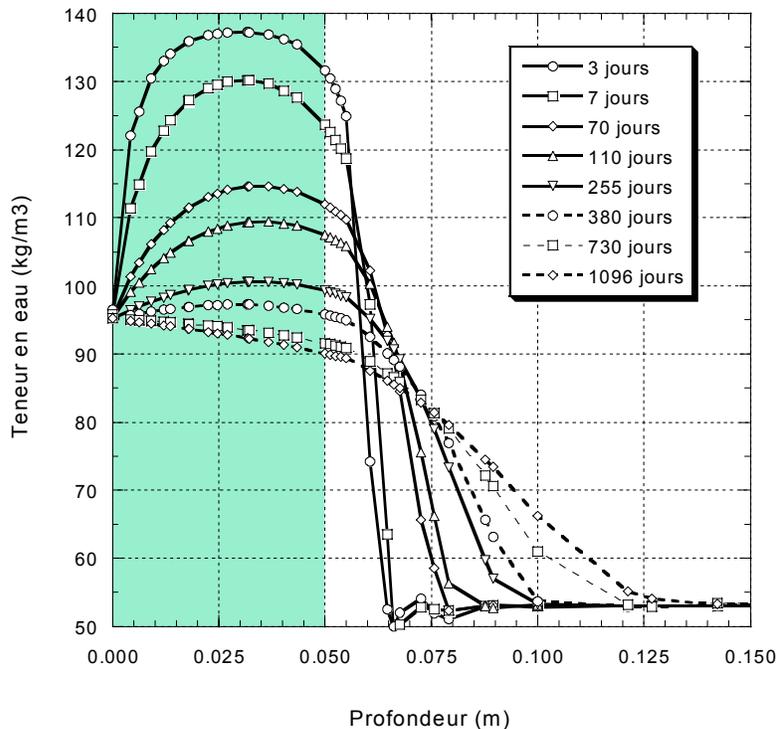
Figure 10.6: Profils de teneur en eau pour la réparation d'épaisseur 50 mm en mortier ordinaire avec échange d'humidité avec le support (zone ombrée: réparation)

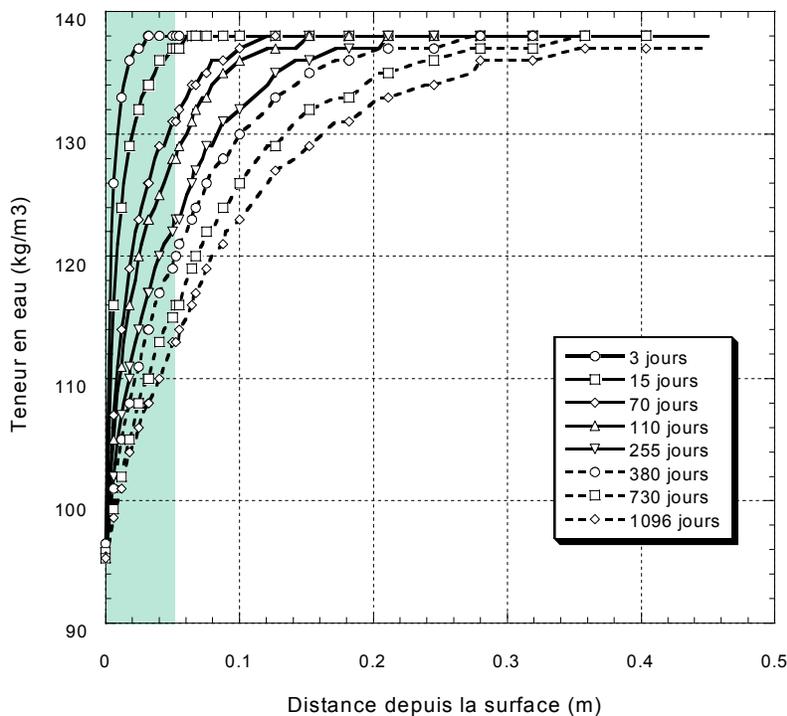
Figure 10.7: Profil de teneur en eau en fonction du temps pour une réparation en mortier ordinaire de 50 mm d'épaisseur avec poursuite du séchage dans le support (zone ombrée: réparation)

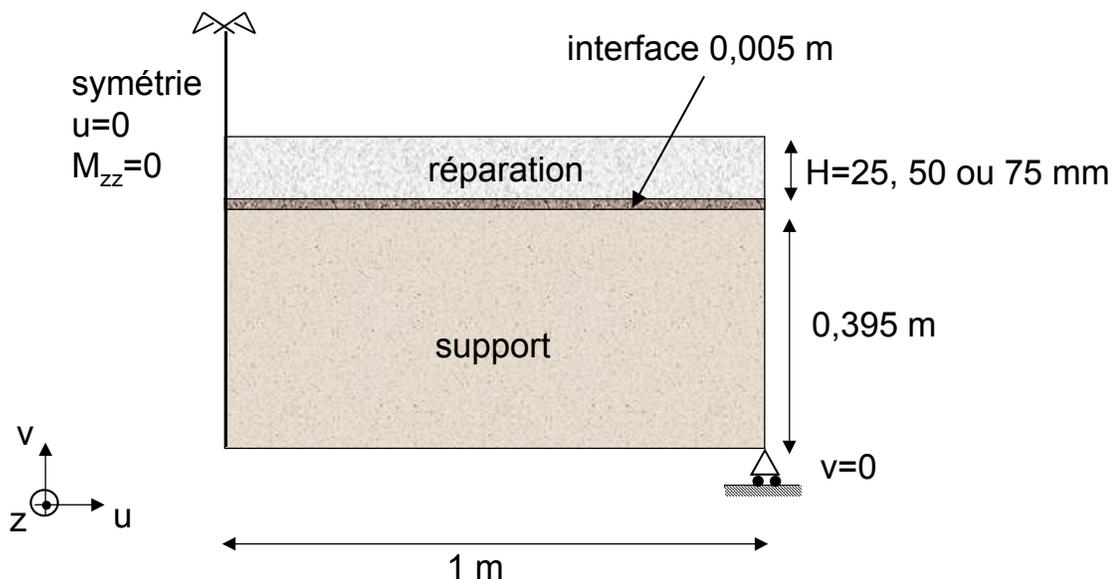
Figure 10.9: Conditions aux limites imposées lors des calculs

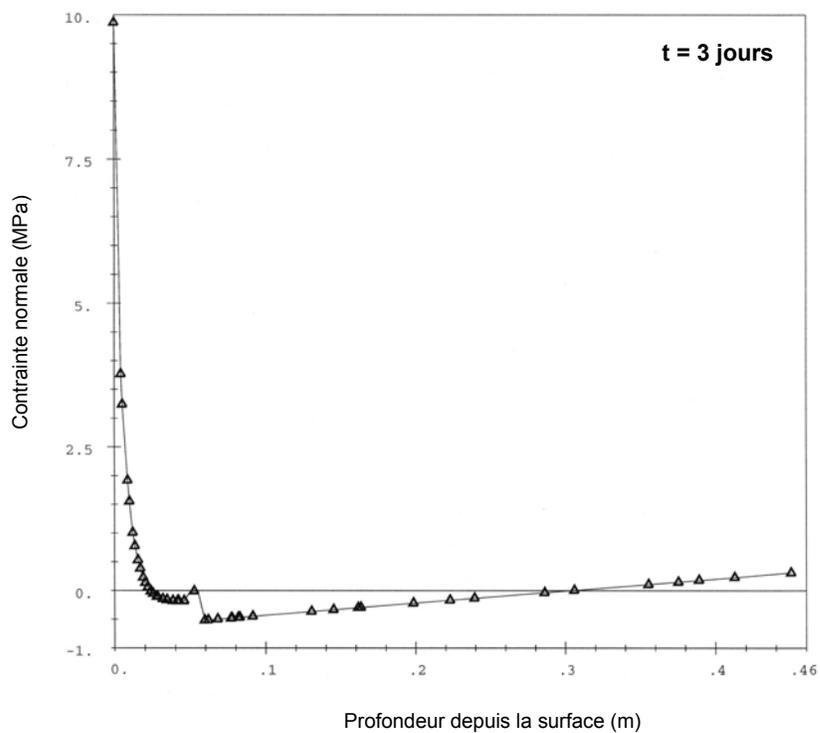
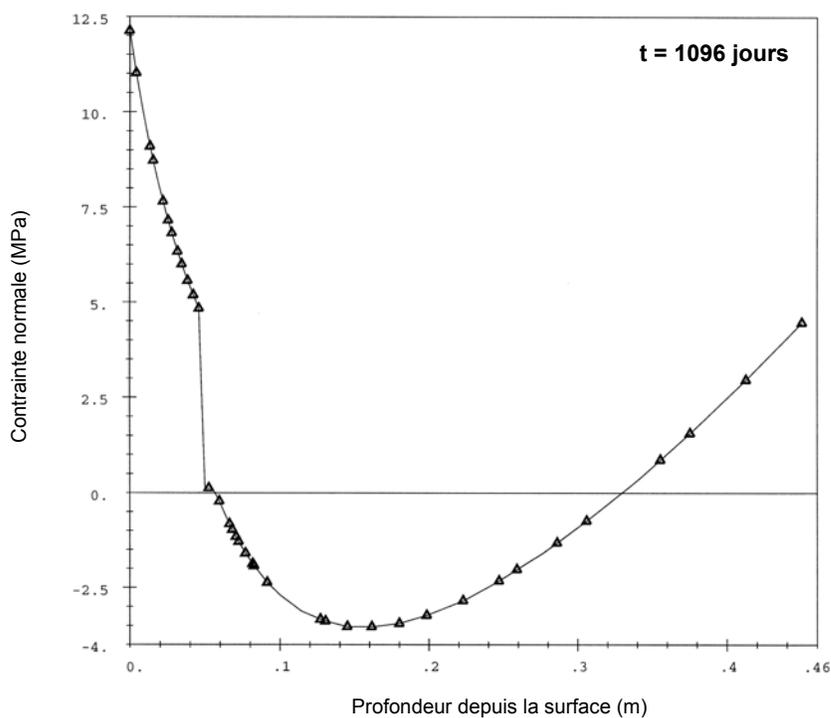
Figure 10.12: Profils de contraintes dues au séchage dans la réparation en mortier ordinaire d'épaisseur  $h=50$  mm, avec support séchant, après 3 jours et après 1096 jours

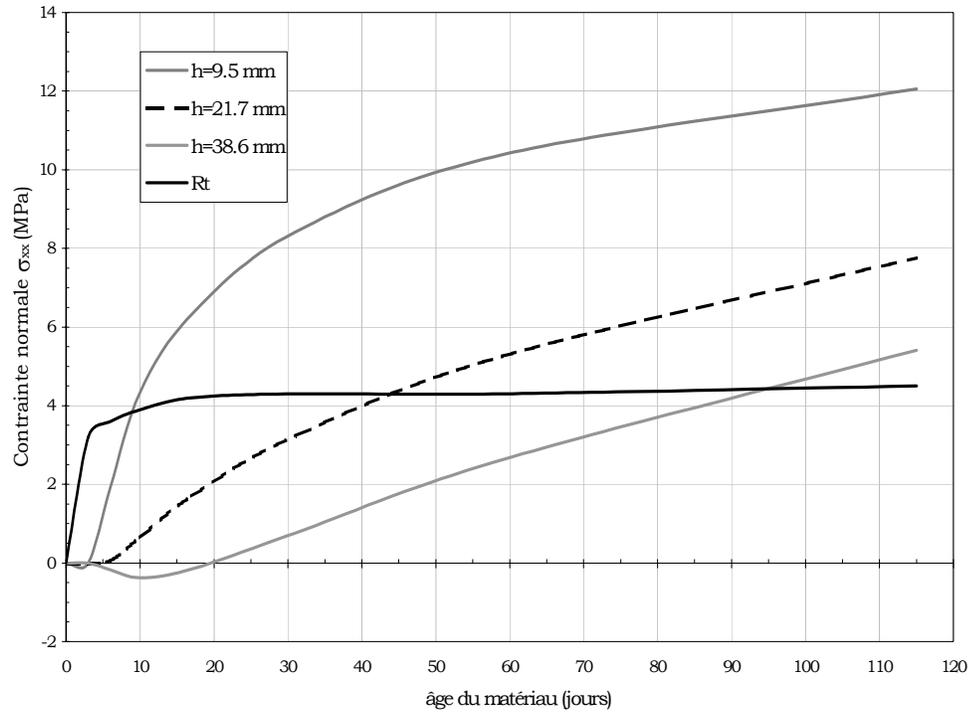
Figure 10.13: Risque de fissuration du au séchage, sans effet du pompage du support, pour la réparation d'épaisseur 50 mm en mortier ordinaire (h: profondeur depuis la surface)

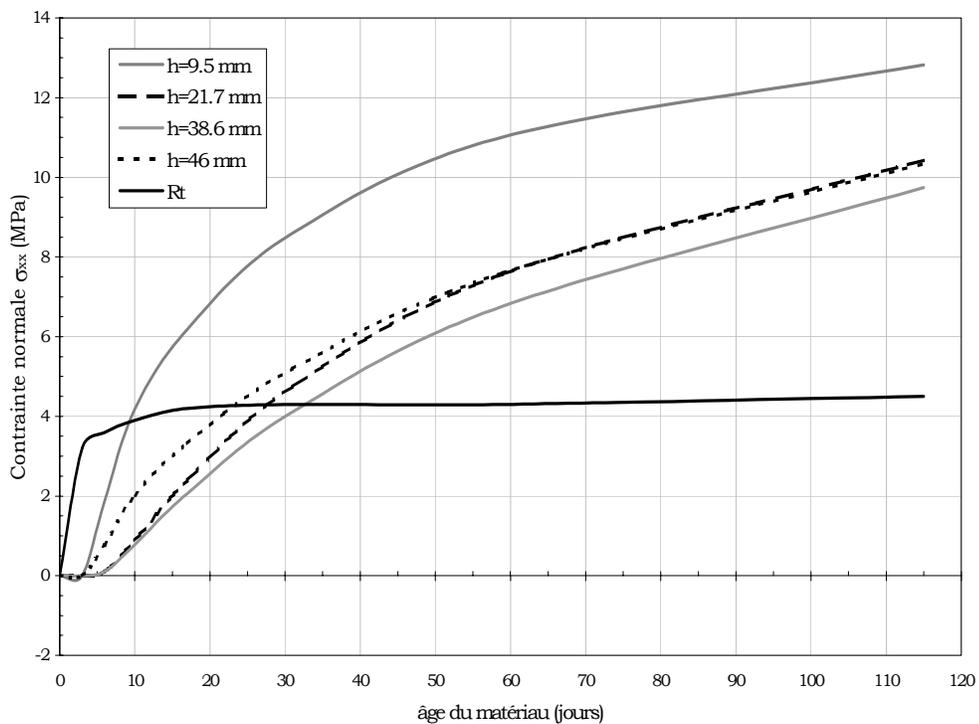
Figure 10.14: Risque de fissuration du au séchage, avec effet du pompage du support, pour la réparation d'épaisseur 50 mm en mortier ordinaire (h: profondeur depuis la surface)

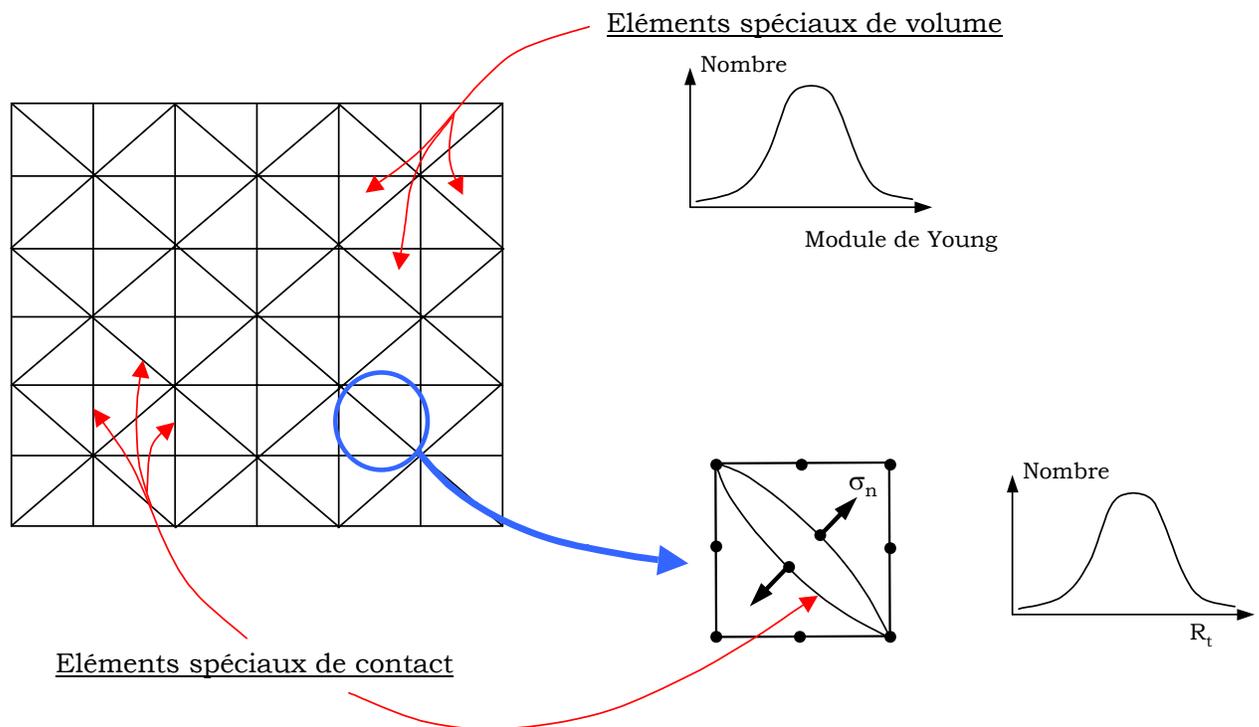
Figure 11.1: Modélisation d'une structure à l'aide du modèle de fissuration probabiliste RPDC

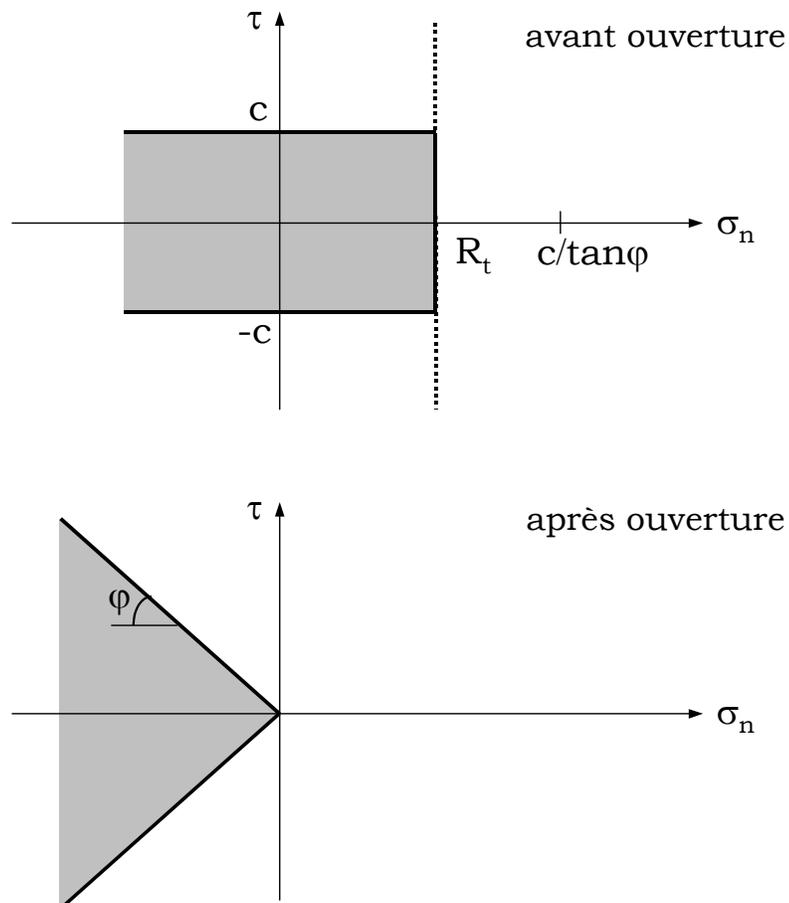
Figure 11.2: Critère de fissuration avant et après ouverture de fissure

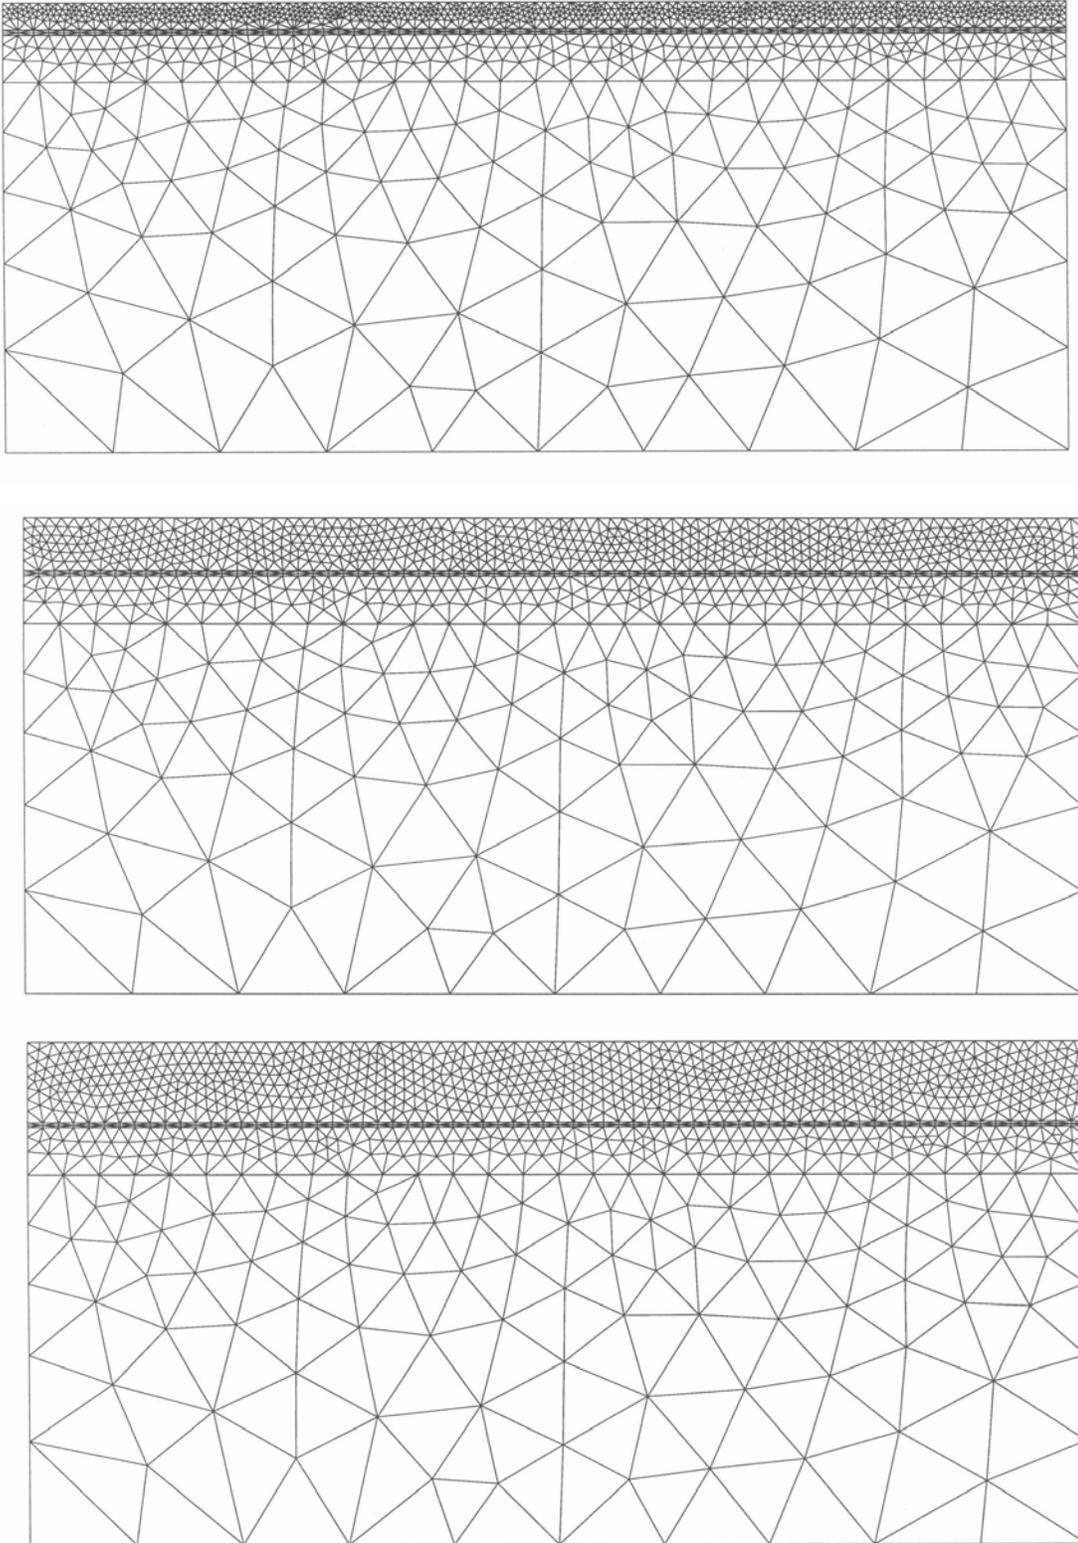
Figure 11.8: Maillage du système réparation-support utilisé dans les calculs (de haut en bas, réparation de 25 mm, 50 mm et 75 mm)

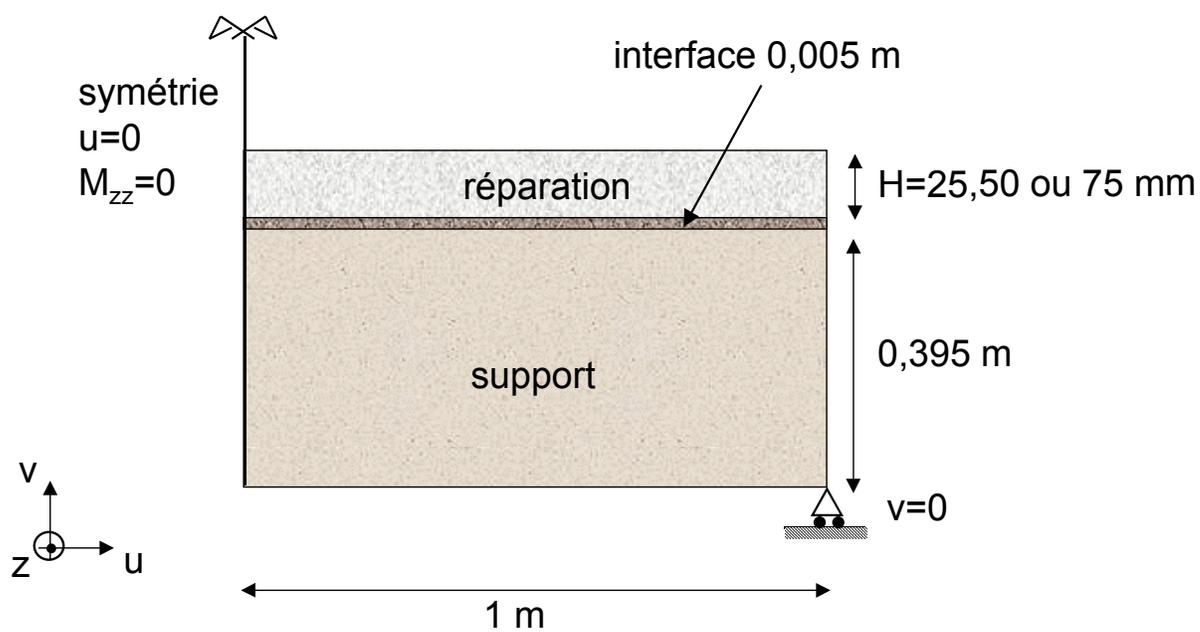
Figure 11.10: Conditions aux limites imposées lors des calculs

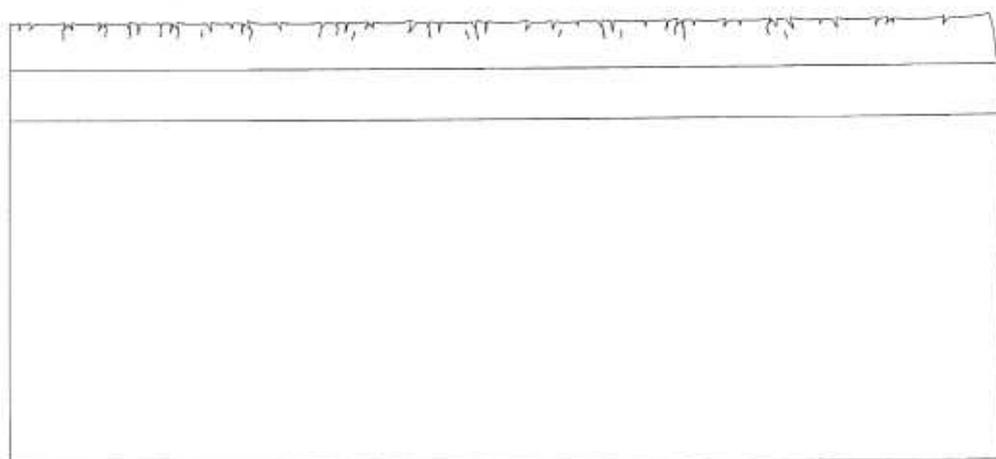
Figure 11.19: Schémas de fissuration obtenus pour  $E_{rep}=17,5$  GPa et  $E_{int}=1$  GPa après 14 jours de séchage

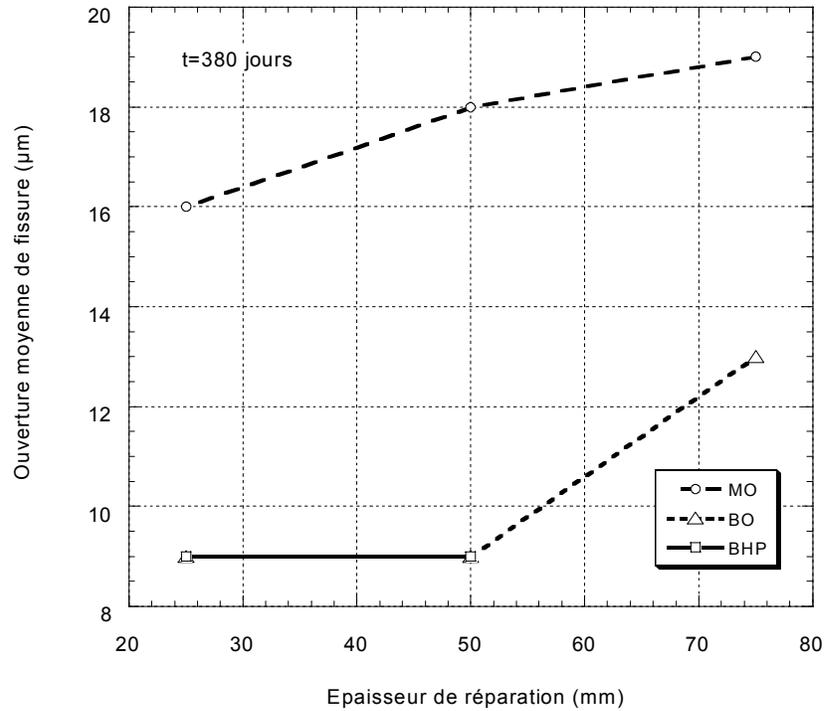
Figure 11.23: Influence de l'épaisseur sur l'ouverture moyenne de fissure

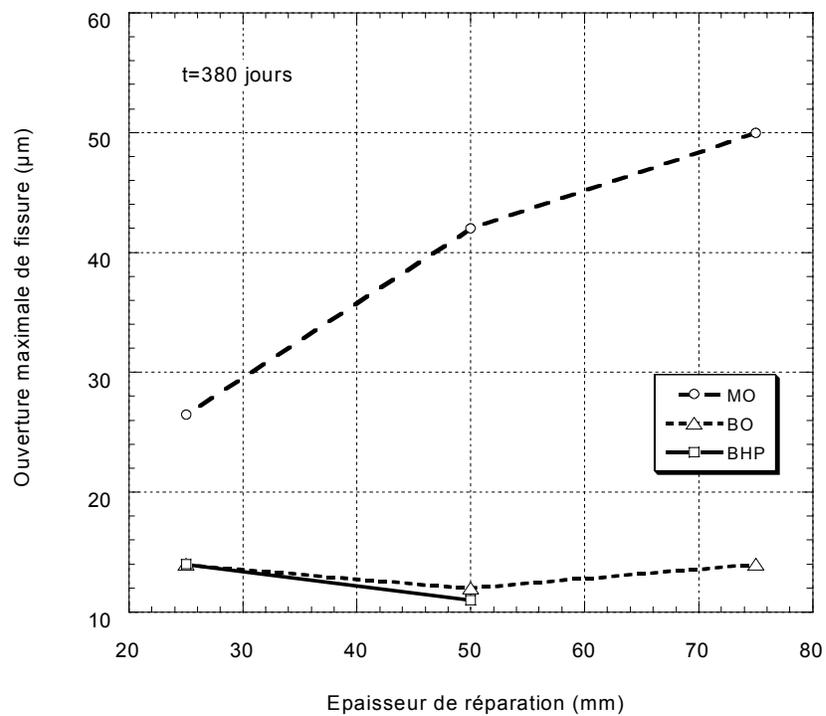
Figure 11.24: Influence de l'épaisseur sur l'ouverture maximale de fissure

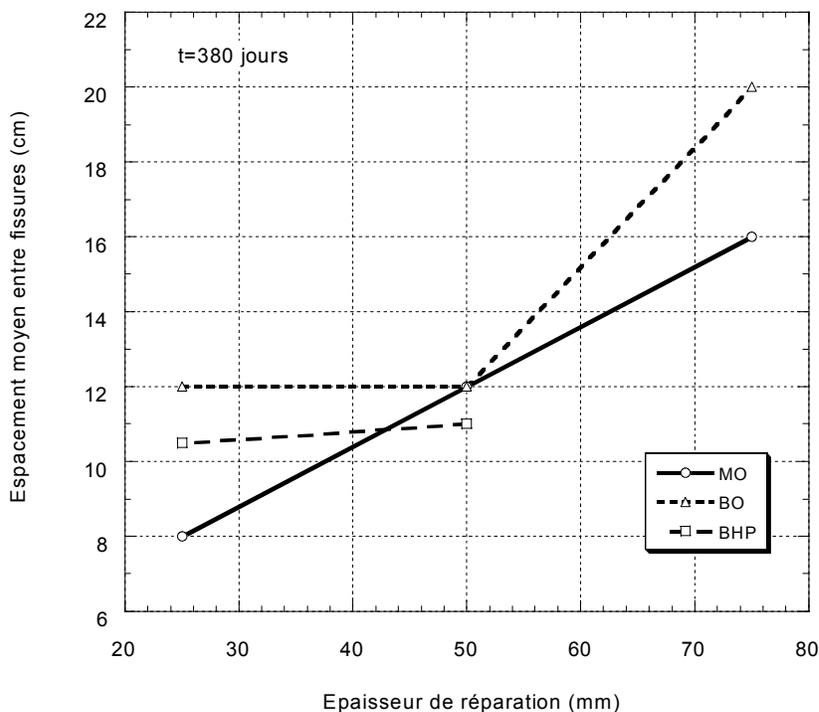
Figure 11.25: Influence de l'épaisseur sur l'espace moyen entre fissures

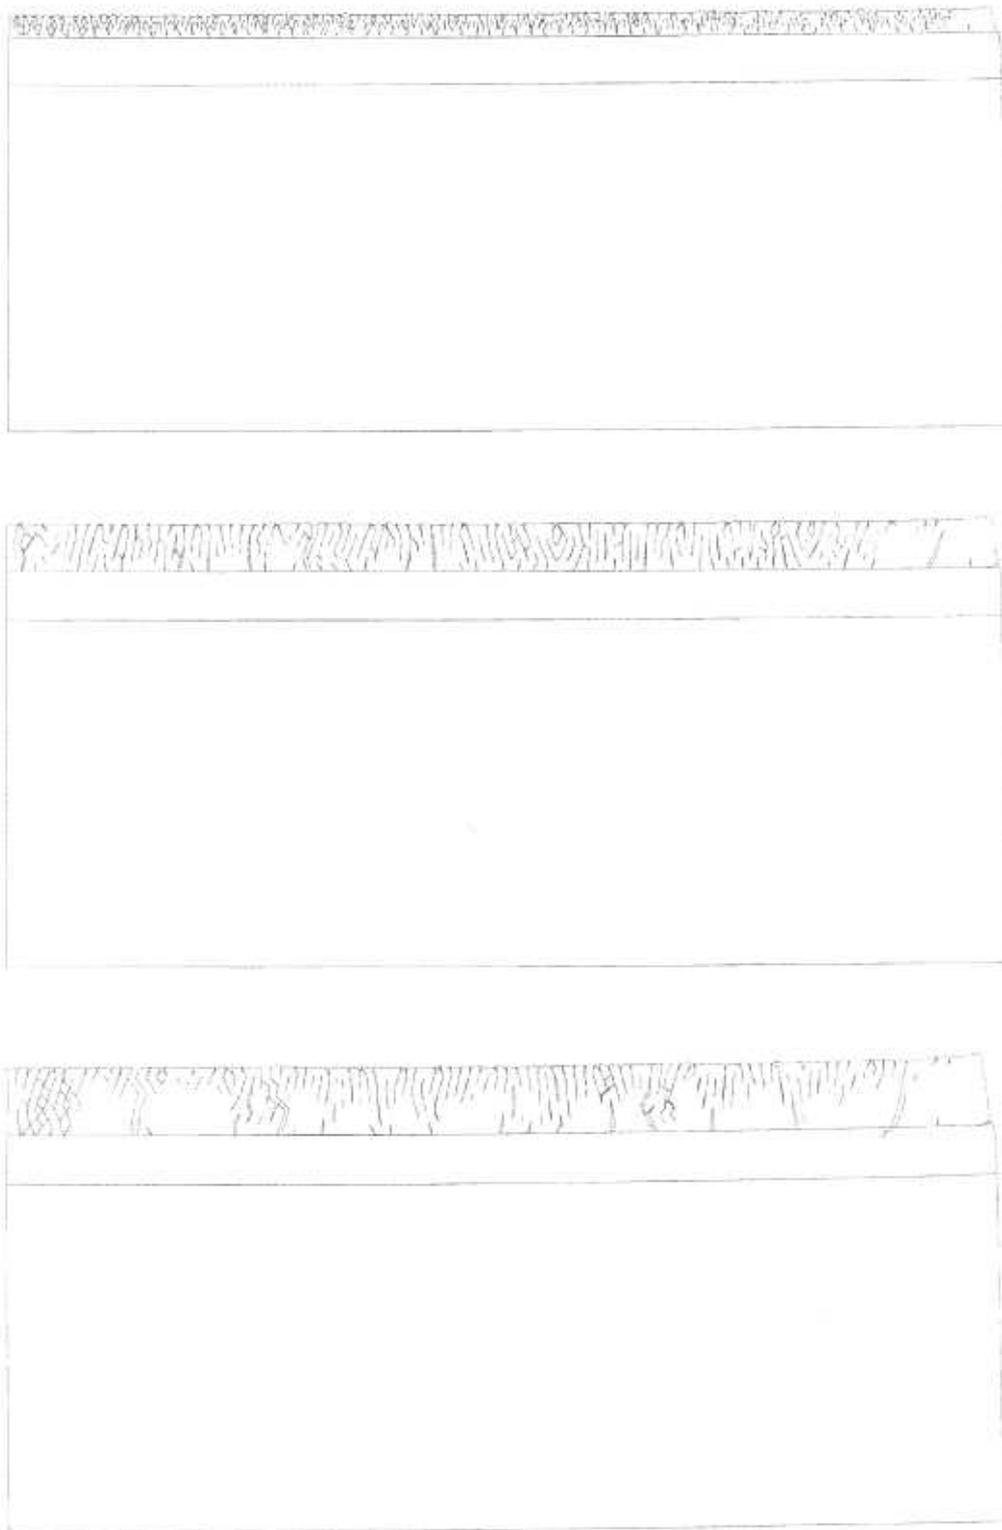
Figure 11.26: Influence de l'épaisseur de la réparation sur la fissuration (cas du mortier ordinaire, à  $t=380$  jours avec de haut en bas  $h=25, 50$  et  $75$  mm)

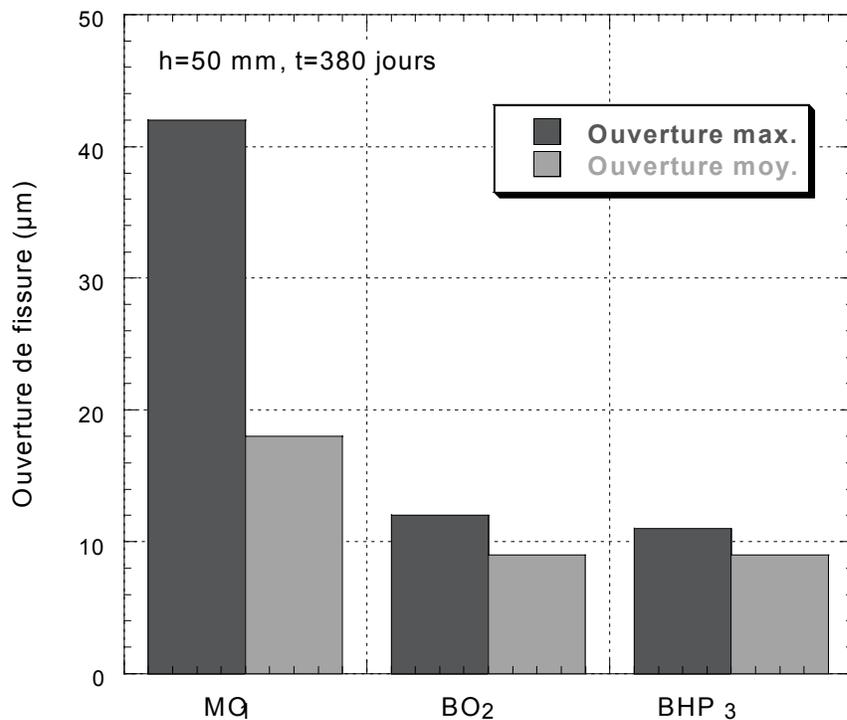
Figure 11.27: Influence de la nature du matériau sur les ouvertures maximale et moyenne de fissure (h=50 mm, t=380 jours)

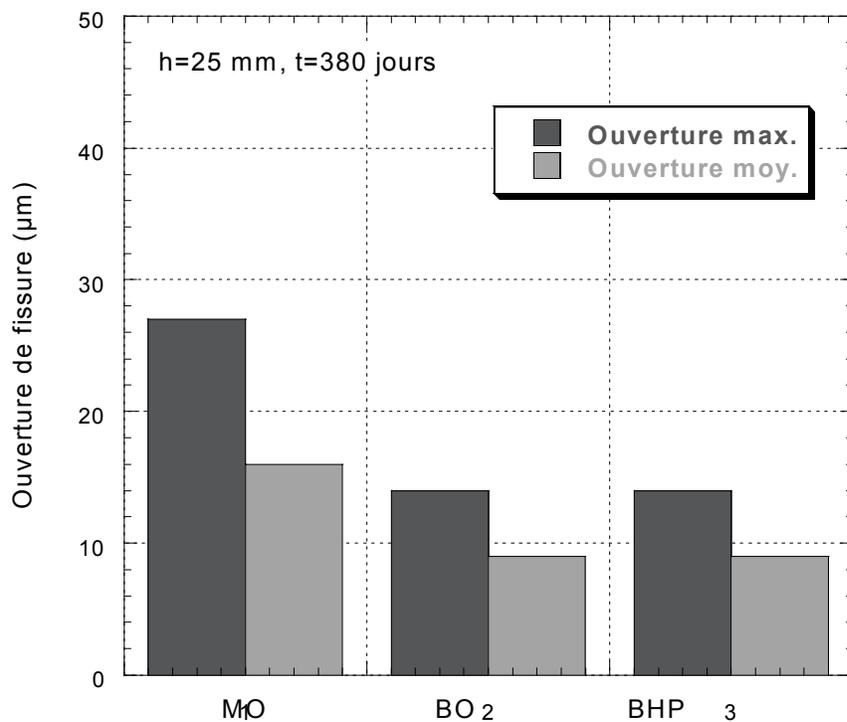
Figure 11.28: Influence de la nature du matériau sur les ouvertures maximale et moyenne de fissure (h=25 mm, t=380 jours)

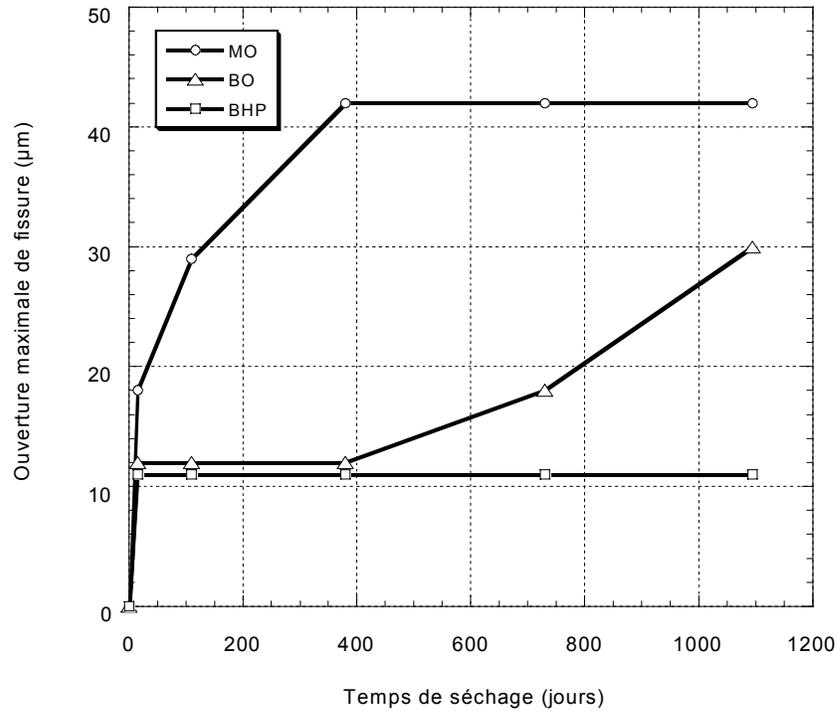
Figure 11.29: Évolution de l'ouverture maximale de fissure en fonction du temps (cas des réparations de 50 mm)

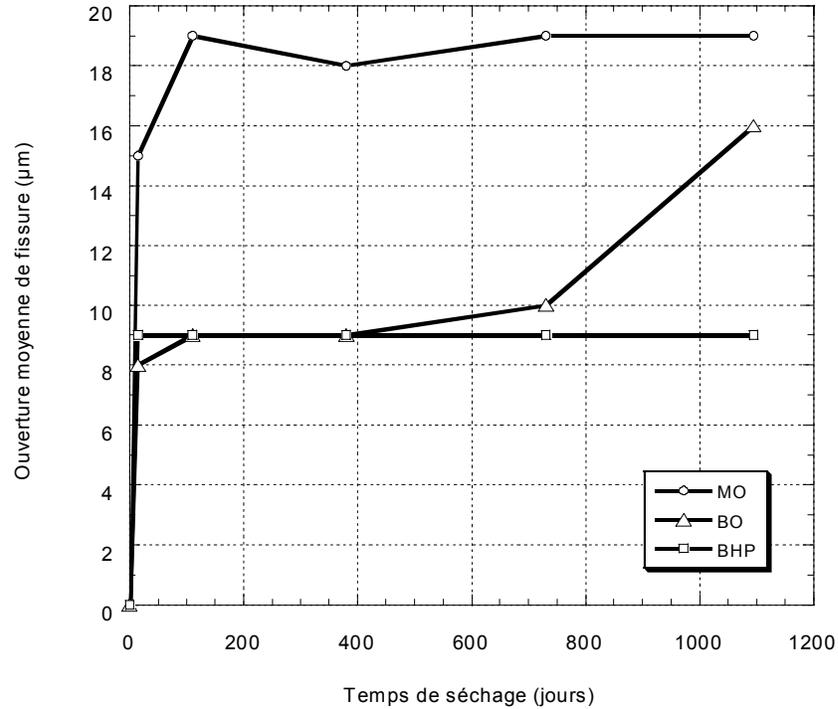
Figure 11.30: Évolution de l'ouverture moyenne de fissure en fonction du temps (Cas des réparations de 50 mm)

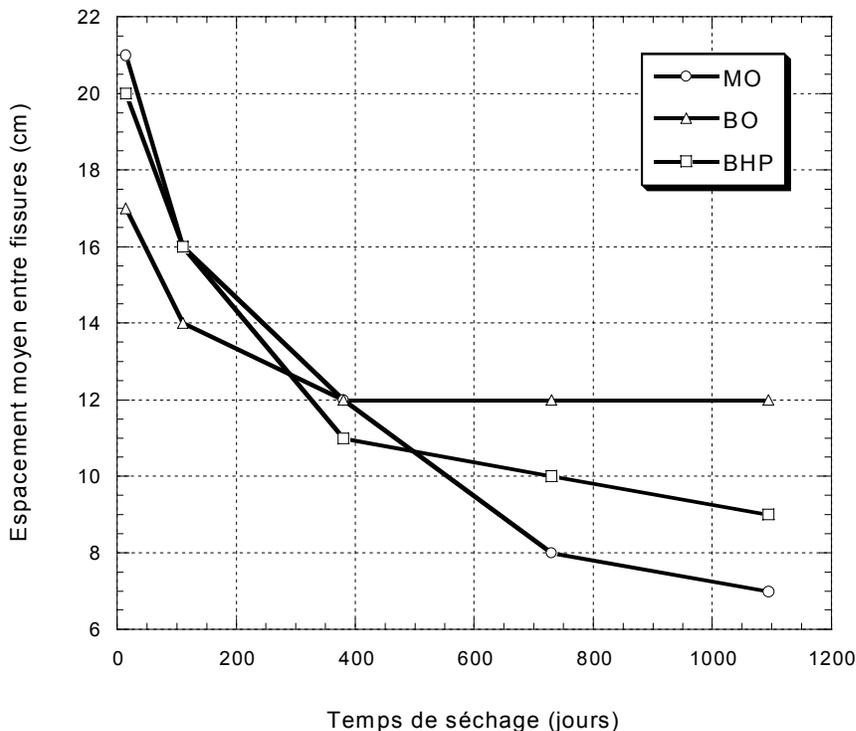
Figure 11.31: Évolution de l'espacement moyen entre fissures au cours du temps (Cas des réparations de 50 mm)

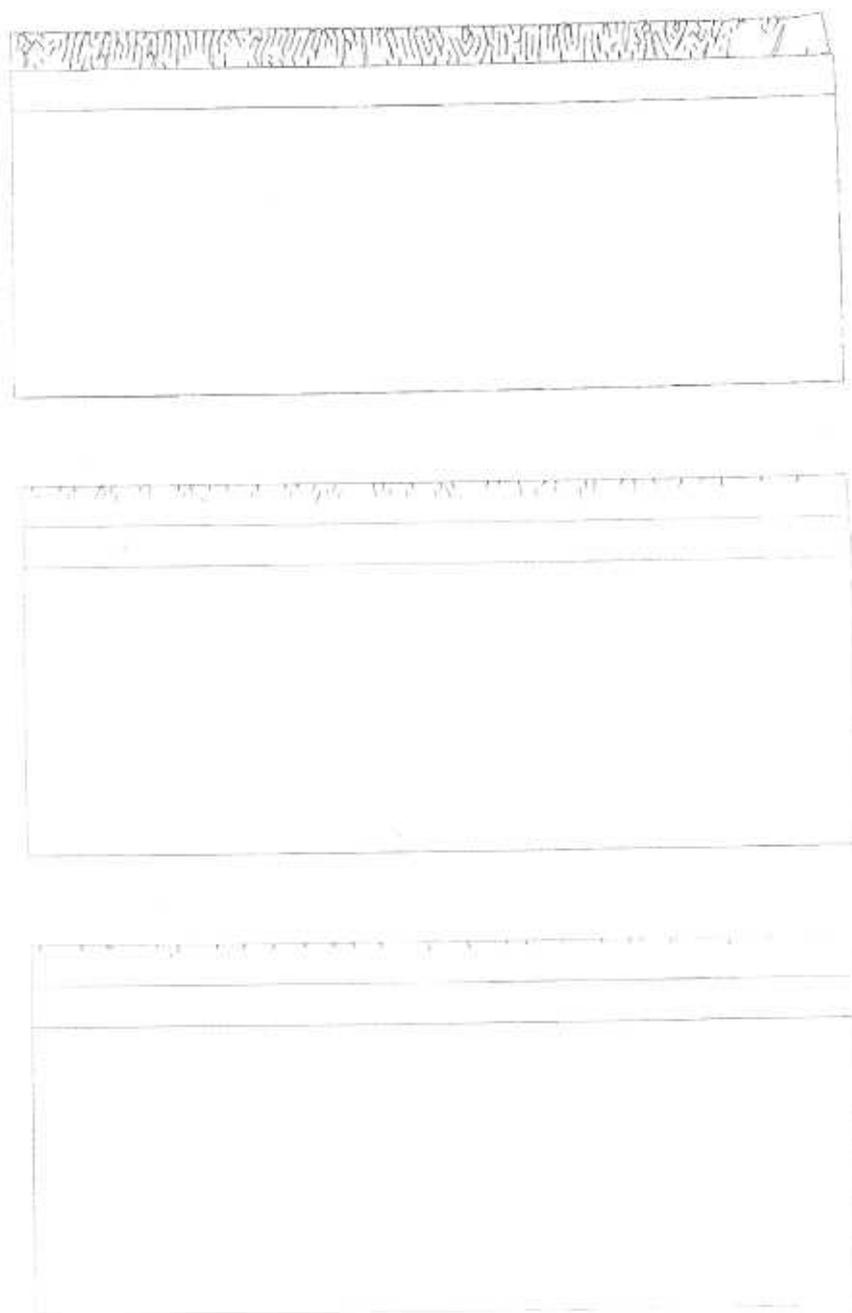
Figure 11.32: Influence de la nature du matériau ( $h=50$  mm,  $t=380$  jours avec de haut en bas : mortier ordinaire, béton ordinaire et béton hautes performances)

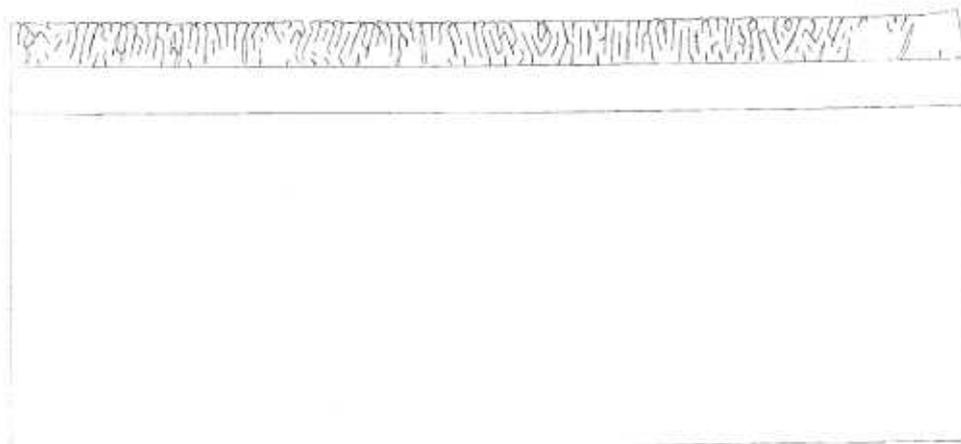
Figure 11.35: Schéma de fissuration de la réparation de 50 mm en mortier ordinaire après 380 jours de séchage

La cinétique de développement de la fissuration interne dans le cas de la réparation en mortier ordinaire de 50 mm d'épaisseur est illustrée par les schémas de fissuration présentés aux figures 11.33 à 11.37. Le comportement à deux phases, observé à partir des courbes d'évolution des ouvertures de fissure et de l'espacement entre fissures en fonction du temps, se retrouve clairement sur ces schémas de fissuration. Une phase d'initiation de la fissuration est observée jusqu'à 380 jours de séchage (figure 11.34 à 11.36) et une phase de propagation et de stabilisation est observée entre 380 jours et 1095 jours de séchage (figure 11.36 à 11.38). Au cours de la première phase on assiste à la création et au développement en ouverture et en profondeur des fissures principales, c'est à dire des fissures qui seront les plus ouvertes et les plus profondes. Pendant cette première phase, la densité de fissuration augmente beaucoup. Au plan hydrique, cette première phase correspond à la période du séchage où les gradients de teneur en eau sont les plus importants. Au-delà de 380 jours, la fissuration se propage plus lentement et semble finalement se stabiliser. Au cours de cette seconde phase, les fissures principales se développent peu, tant en ouverture qu'en profondeur, puisqu'elles ont pour la plupart déjà atteint l'interface avec le support. On assiste surtout à la création de nouvelles microfissures très peu ouvertes au sein de la réparation. Durant cette seconde phase, la densité de fissuration, déjà importante, évolue peu. Cette seconde phase correspond à la progression du séchage au cœur de la réparation, période de séchage au cours de
