# La fissuration due au retrait restreint dans les réparations minces en béton: apports combinés de l'expérimentation et de la modélisation

Doctorat de l'École Nationale des Ponts et Chaussées

Spécialité : Structures et Matériaux

**LA FISSURATION DUE AU RETRAIT RESTREINT DANS LES  
RÉPARATIONS MINCES EN BÉTON :  
APPORTS COMBINÉS DE L'EXPÉRIMENTATION ET DE LA  
MODÉLISATION**

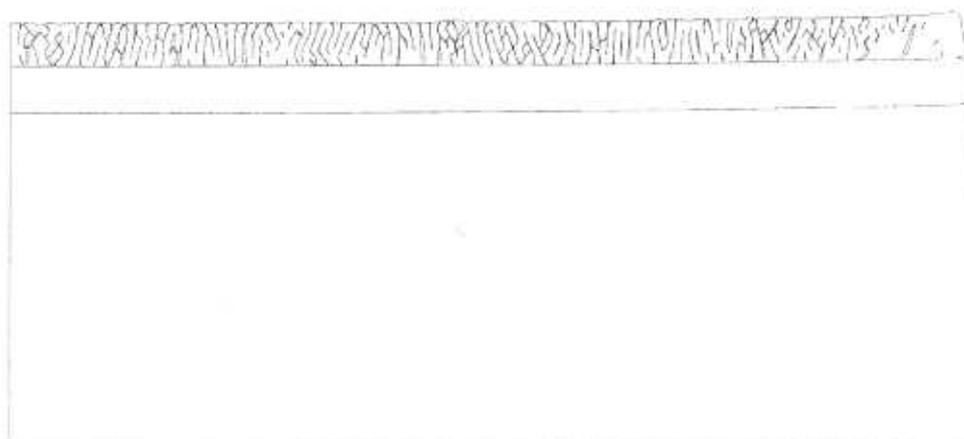
Figure 11.37: Schéma de fissuration de la réparation de 50 mm en mortier ordinaire après 1095 jours de séchage

La cinétique de développement de la fissuration interne dans le cas de la réparation en mortier ordinaire de 50 mm d'épaisseur est illustrée par les schémas de fissuration présentés aux figures 11.33 à 11.37. Le comportement à deux phases, observé à partir des courbes d'évolution des ouvertures de fissure et de l'espacement entre fissures en fonction du temps, se retrouve clairement sur ces schémas de fissuration. Une phase d'initiation de la fissuration est observée jusqu'à 380 jours de séchage (figure 11.34 à 11.36) et une phase de propagation et de stabilisation est observée entre 380 jours et 1095 jours de séchage (figure 11.36 à 11.38). Au cours de la première phase on assiste à la création et au développement en ouverture et en profondeur des fissures principales, c'est à dire des fissures qui seront les plus ouvertes et les plus profondes. Pendant cette première phase, la densité de fissuration augmente beaucoup. Au plan hydrique, cette première phase correspond à la période du séchage où les gradients de teneur en eau sont les plus importants. Au-delà de 380 jours, la fissuration se propage plus lentement et semble finalement se stabiliser. Au cours de cette seconde phase, les fissures principales se développent peu, tant en ouverture qu'en profondeur, puisqu'elles ont pour la plupart déjà atteint l'interface avec le support. On assiste surtout à la création de nouvelles microfissures très peu ouvertes au sein de la réparation. Durant cette seconde phase, la densité de fissuration, déjà importante, évolue peu. Cette seconde phase correspond à la progression du séchage au cœur de la réparation, période de séchage au cours de

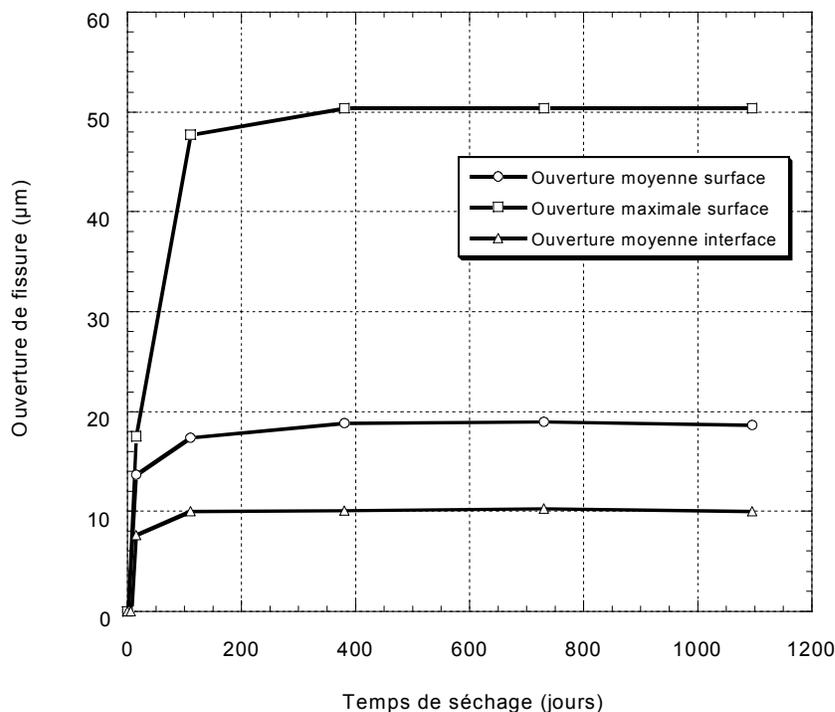
Figure 11.41: Ouvertures moyenne et maximale de fissure en surface de la réparation et à l'interface avec le support (réparation de 50 mm en mortier ordinaire)

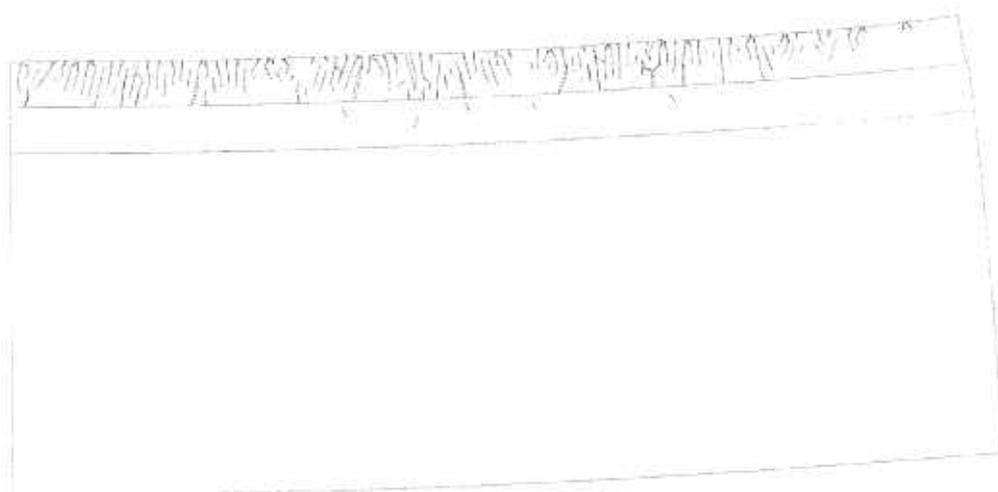
Figure 11.44: Schéma de fissuration d'une réparation de 50 mm en mortier ordinaire avec poursuite du séchage dans le support après 255 et 1095 jours de séchage

Les figures 11.44 et 11.45 présentent les schémas de fissuration obtenus pour les réparations de 50 mm d'épaisseur en mortier ordinaire et en béton ordinaire. Des fissures sont observées dans la partie supérieure du support seulement pour certains des cas étudiés. Pour le béton ordinaire, aucune fissure ne s'est formée dans le support même après 1095 jours de séchage, soit environ 3 ans. En revanche, dans le cas du mortier ordinaire, des fissures sont observées dans le support à partir de seulement 255 jours, soit environ 9 mois de séchage. Dans le

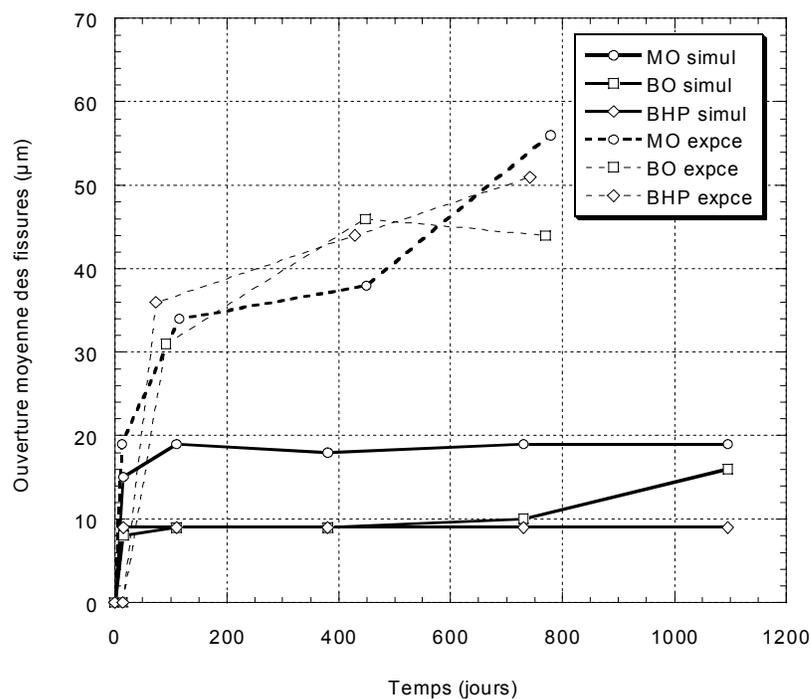
Figure 11.47: Comparaison de l'ouverture moyenne de fissure entre les simulations et les mesures expérimentales in situ – Cas des réparations de 50 mm

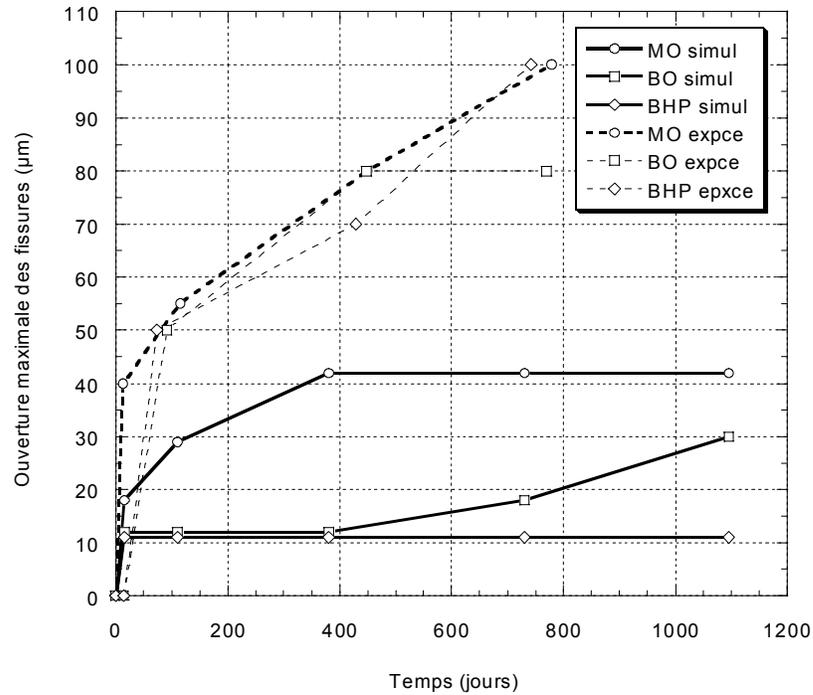
Figure 11.48: Comparaison de l'ouverture maximale de fissure entre les simulations et les mesures expérimentales in situ – Cas des réparations de 50 mm

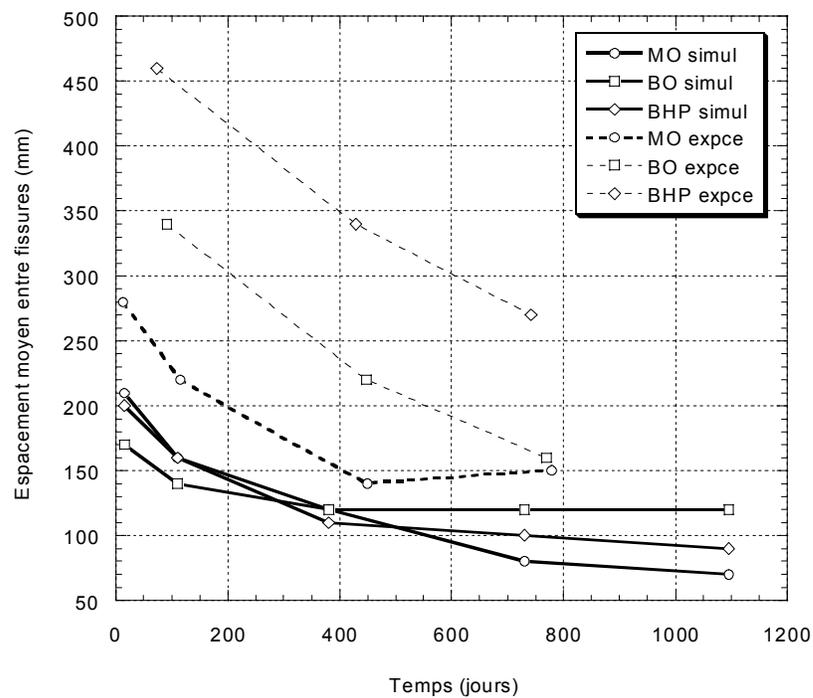
Figure 11.49: Comparaison de l'espacement moyen entre fissures entre les simulations et les mesures expérimentales in situ – Cas des réparations de 50 mm

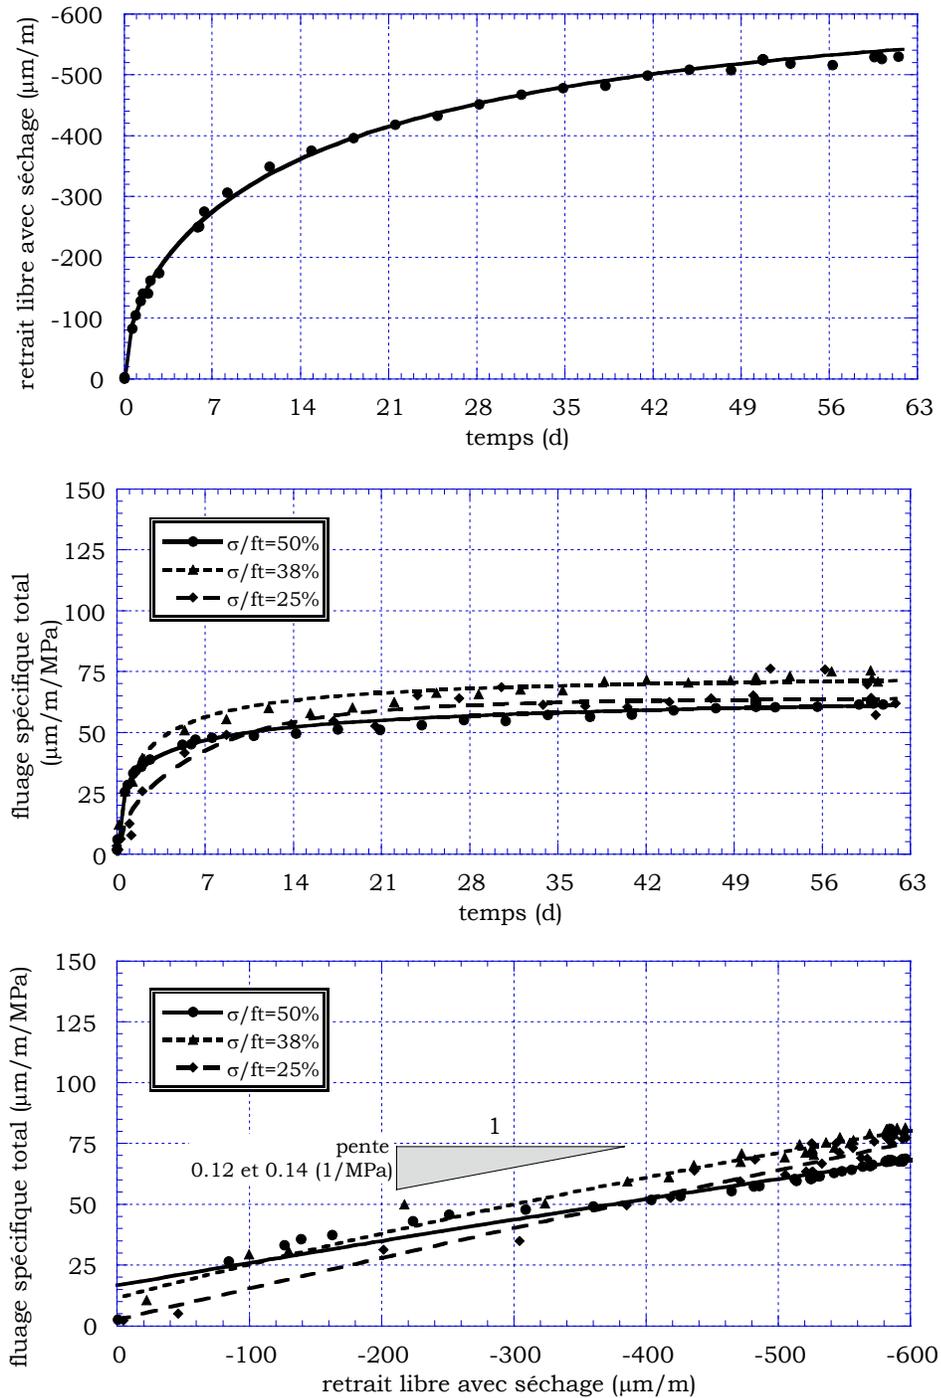
Figure 1 : Bilan des déformations de retrait libre et de fluage spécifique du Béton Ordinaire en conditions d'échange hydrique (H.R.=50%, T=23°C)

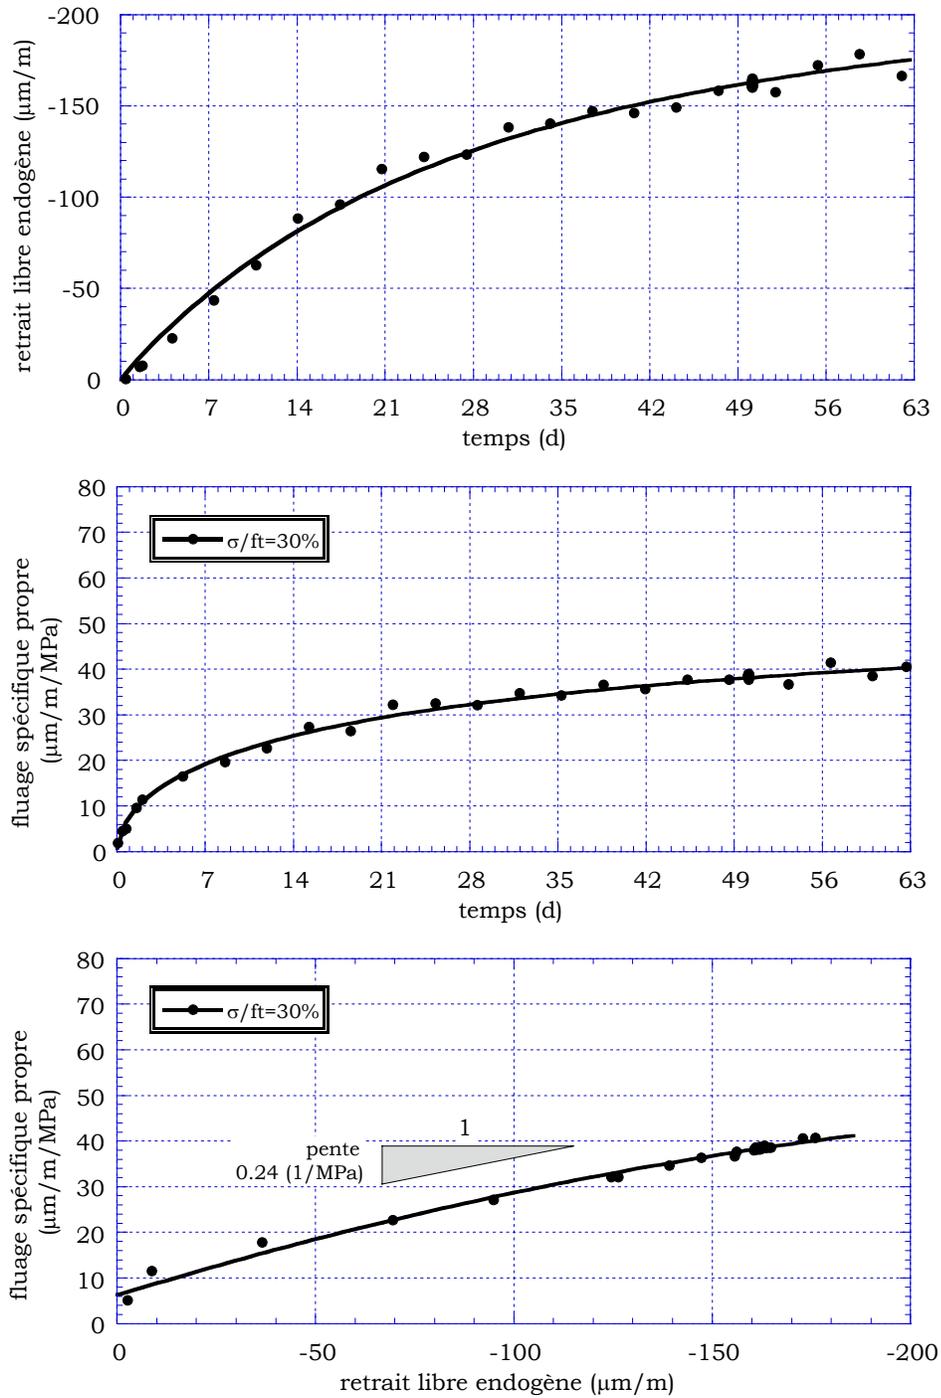
Figure 2 : Bilan des déformations de retrait libre et de fluage spécifique du Béton Ordinaire en conditions endogène ( $T=23^{\circ}\text{C}$ )

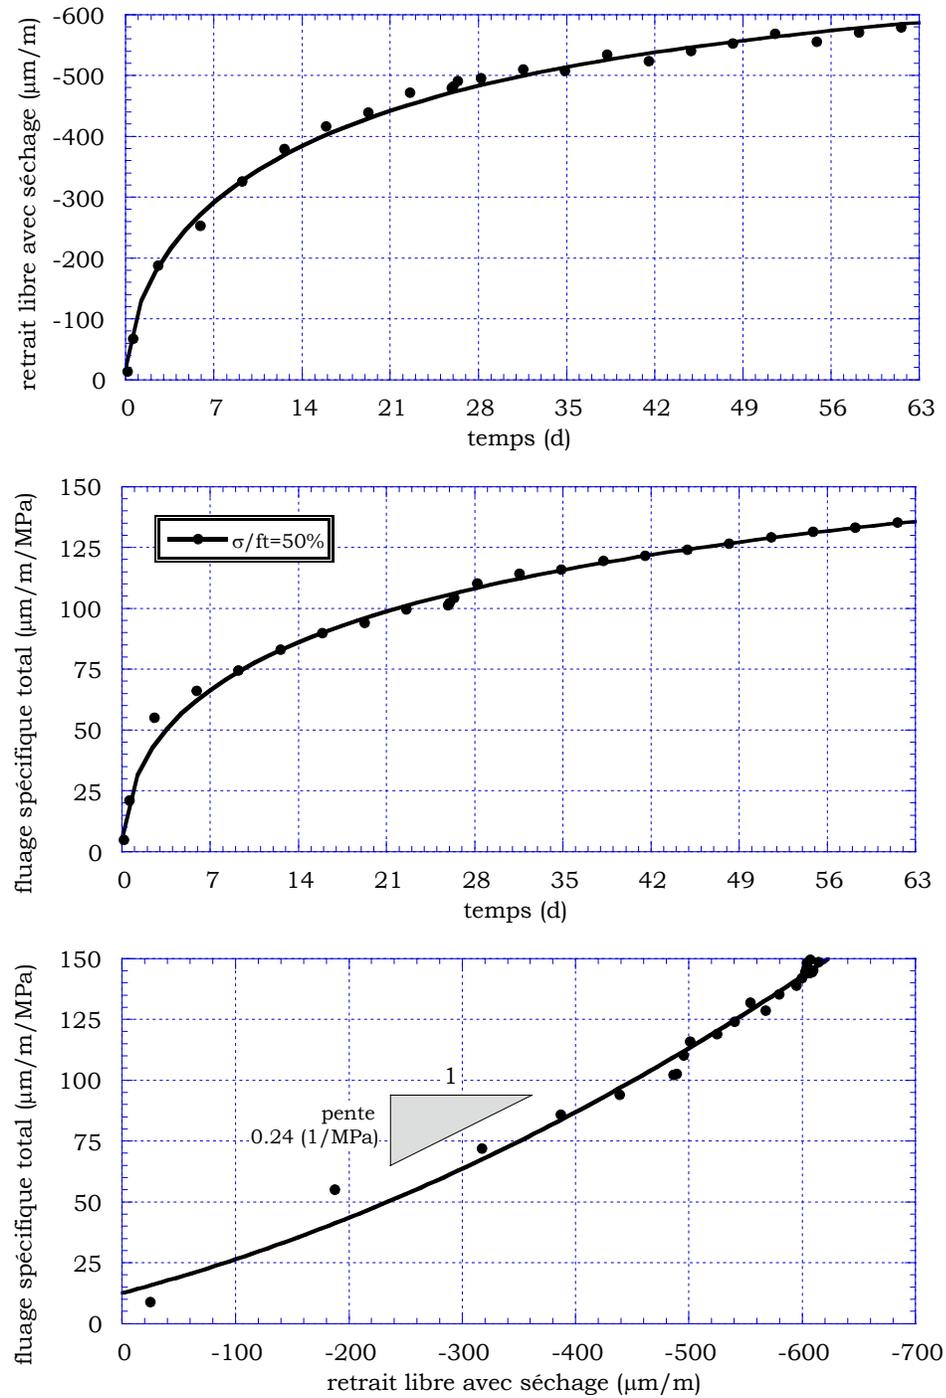
Figure 3 : Bilan des déformations de retrait libre et de fluage spécifique du Béton Hautes Performances en conditions d'échange hydrique (H.R.=50%, T=23°C)

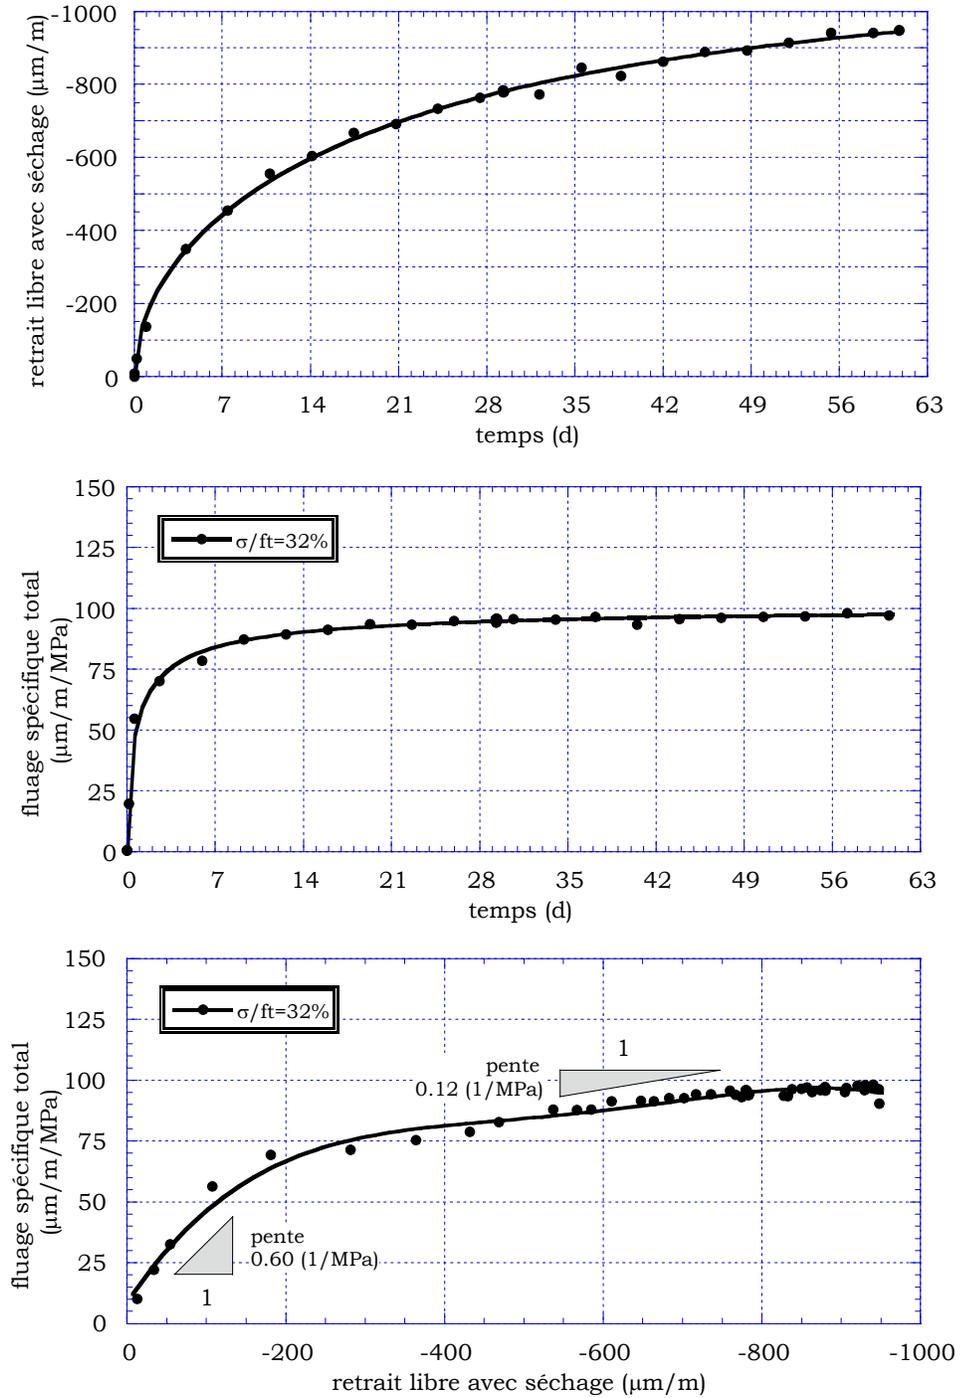
Figure 3 : Bilan des déformations de retrait libre et de fluage spécifique du Mortier Ordinaire en conditions d'échange hydrique (H.R.=50%, T=23°C)

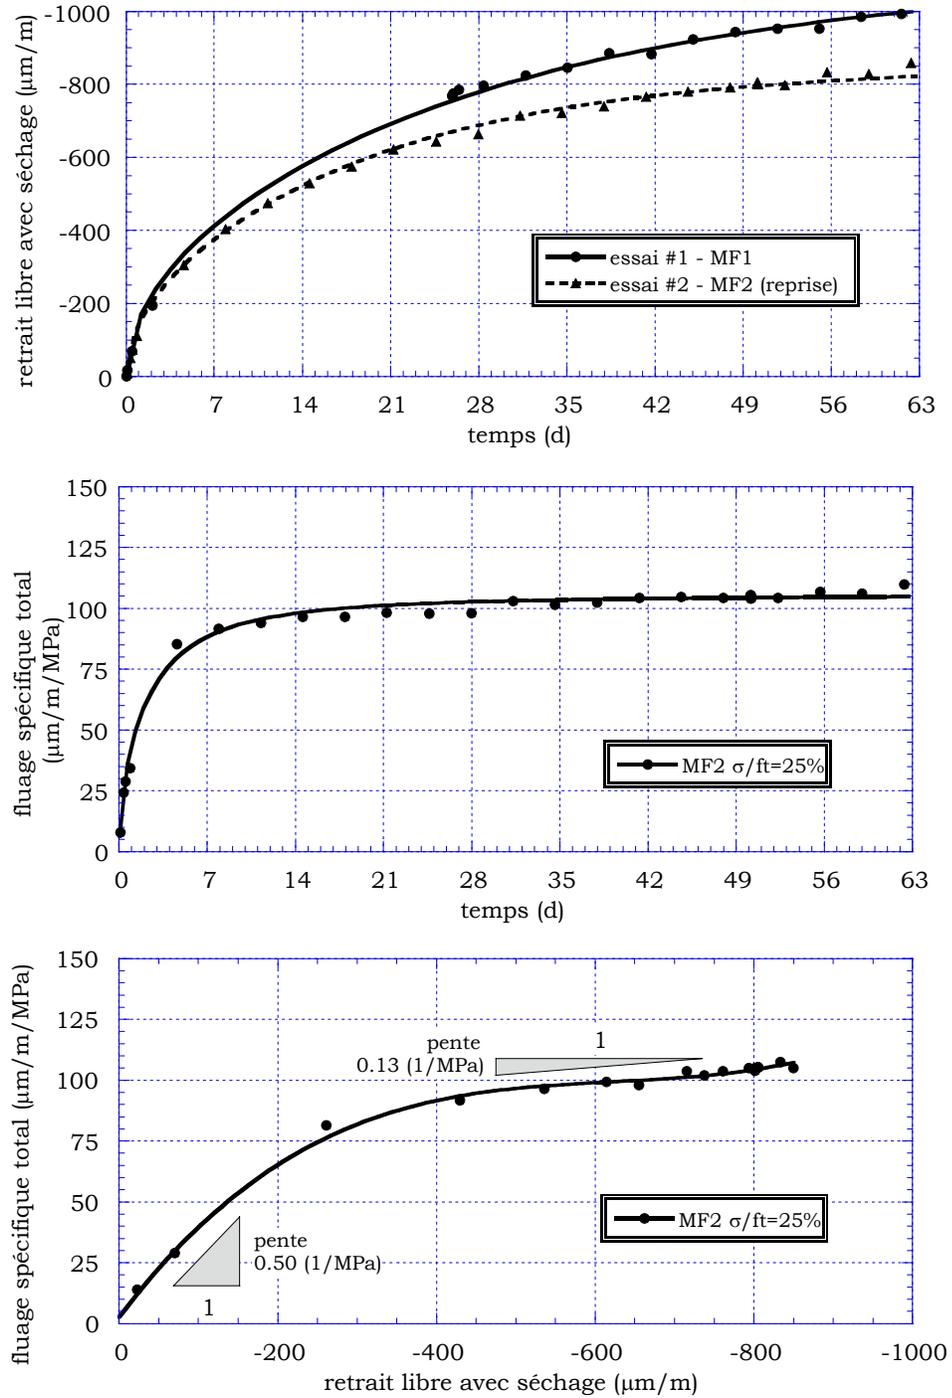
Figure 3 : Bilan des déformations de retrait libre et de fluage spécifique du Mortier Fibré en conditions d'échange hydrique (H.R.=50%, T=23°C)

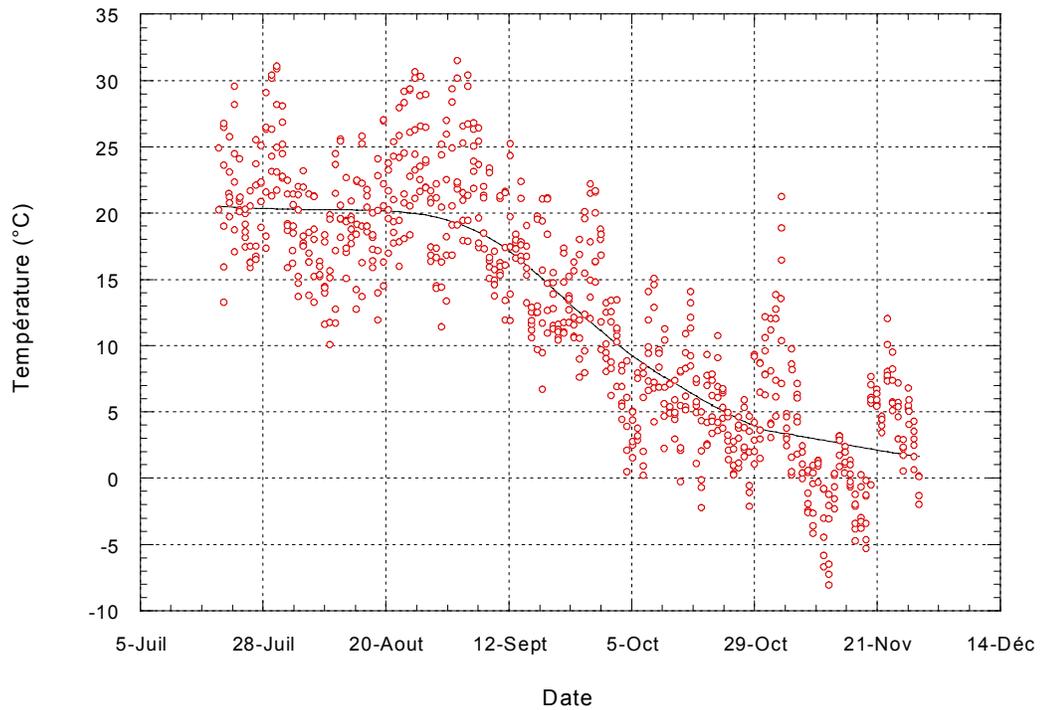
Figure 1:Températures enregistrées sur le site d'entreposage des réparations au cours de l'été 1999 et de l'automne 1999

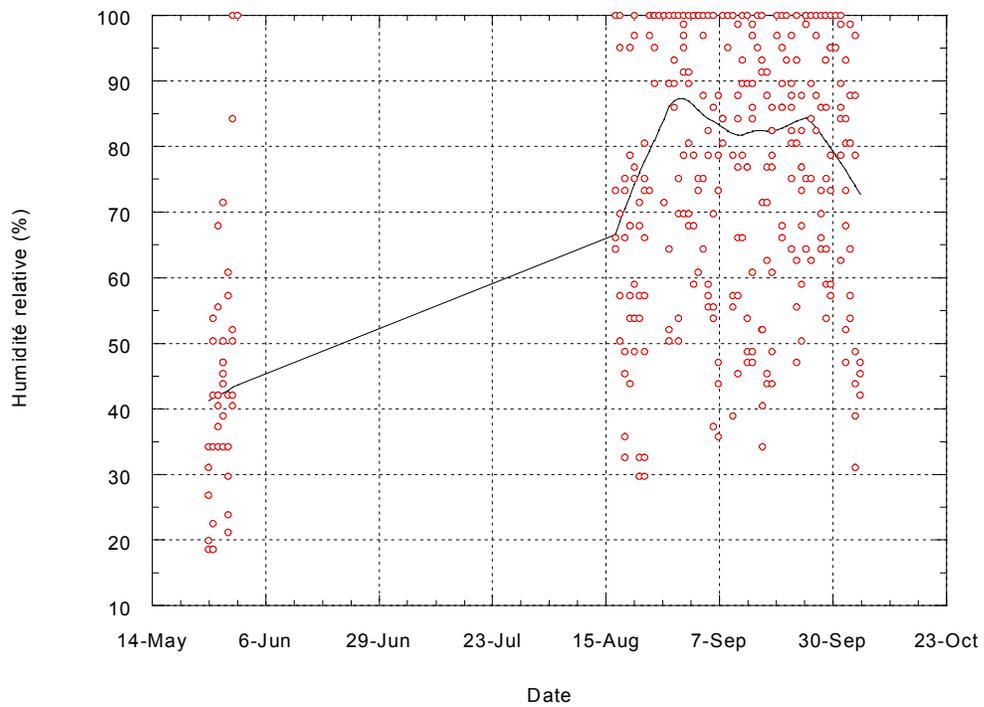
Figure 4: Humidité relative enregistrée sur le site d'entreposage des réparations au cours de l'été 1998

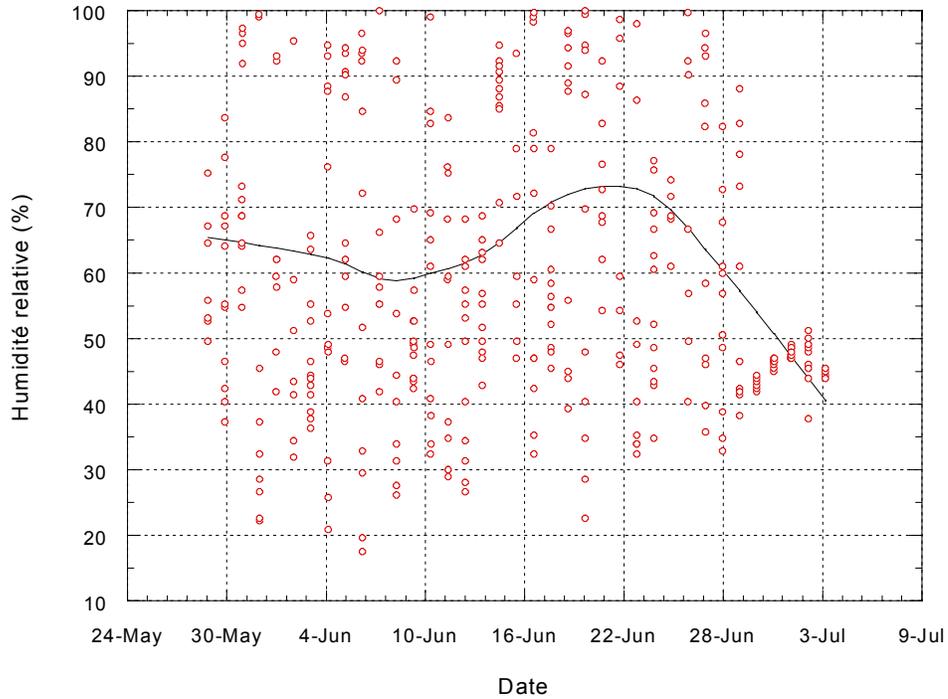
Figure 5: Humidité relative enregistrée sur le site d'entreposage des réparations au cours de l'été 2000

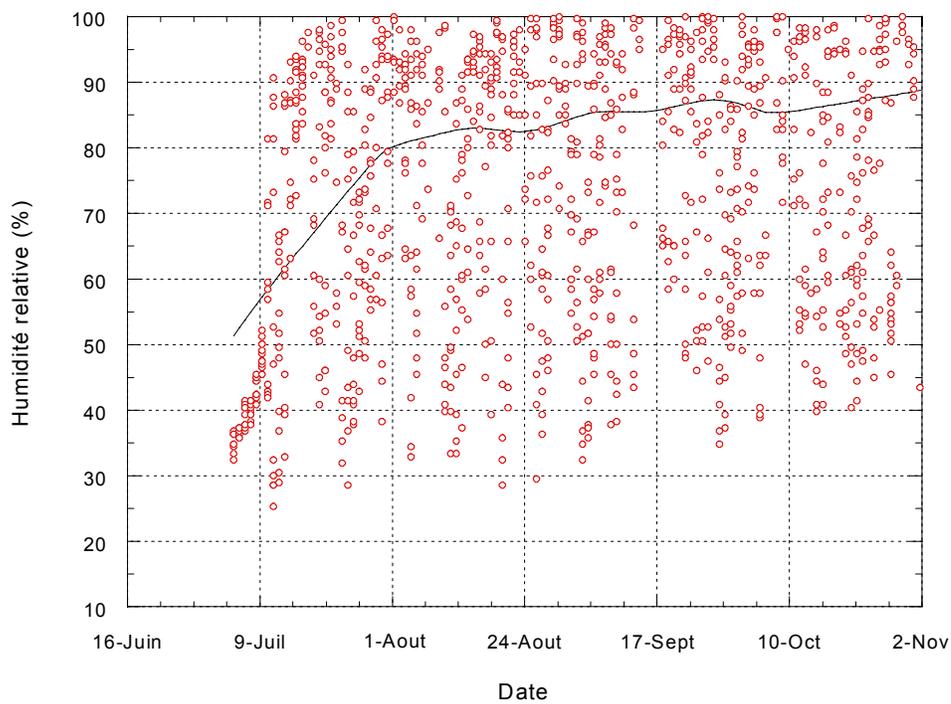
Figure 6: Humidité relative enregistrée sur le site d'entreposage des réparations au cours de l'été 2000 et de l'automne 2000
